**EXPEDIENTE N°** : 0455-2018-OEFA/DFAI/PAS  
**ADMINISTRADO** : OLYMPIC PERÚ INC. SUCURSAL DEL PERÚ<sup>1</sup>  
**UNIDAD FISCALIZABLE** : LOTE XIII  
**UBICACIÓN** : DISTRITOS DE PUEBLO NUEVO DE COLÁN,  
 VICHAYAL, AMOTAPE, TAMARINDO, PAITA,  
 ARENAL, LA HUACA, UNIÓN Y VICE, PROVINCIAS DE  
 PAITA, SECHURA Y PIURA, DEPARTAMENTO DE  
 PIURA  
**SECTOR** : HIDROCARBUROS LÍQUIDOS  
**MATERIAS** : INCUMPLIMIENTO DE COMPROMISO AMBIENTAL  
 ALMACENAMIENTO DE PRODUCTOS QUÍMICOS  
 ARCHIVO

Lima, 29 AGO. 2018

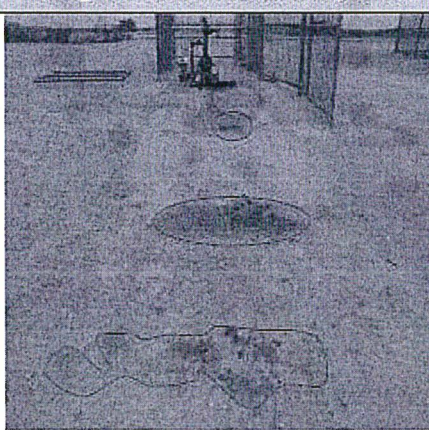
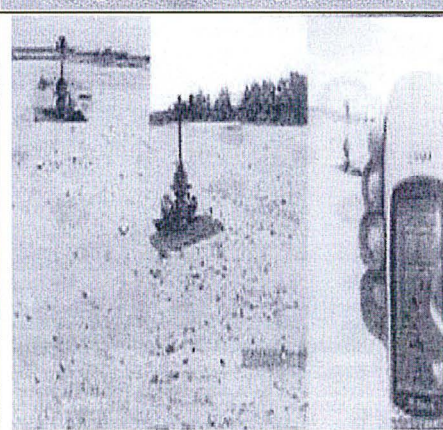
En la locación de los Pozos PN 85D y PN 12D, se aprecia que el administrado realizó la limpieza del suelo:

<p><b>Registro Fotográfico N° 3.</b> En la imagen se observa, locación del Pozo PN 85D, suelos impregnados con hidrocarburos en un área aproximado de 1 m<sup>2</sup>. Coordenadas UTM-WGS84: 485832 E, 9457326 N.</p> <p>Fuente: Informe Complementario N° 247-2017-OEFA/DS</p>	<p>En la imagen se observa, la locación del Pozo PN 85D, donde se visualiza suelo sin hidrocarburo, correspondiente a la coordenada UTM -WGS84: 485832 E, 9457326 N.</p> <p>Fuente: Carta OLY-EHS-096-18</p>

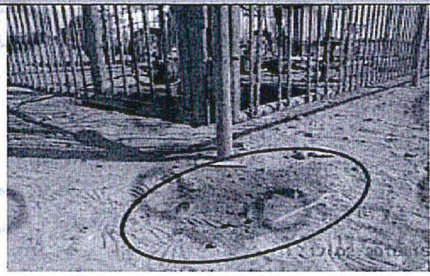
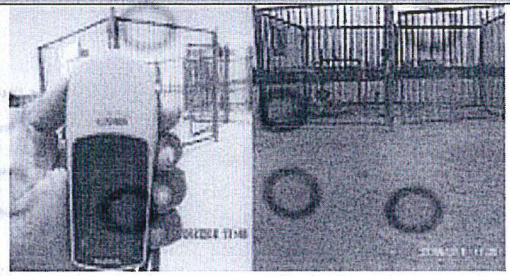
<p>Registro Fotográfico N° 9. En la imagen se observa, locación del Pozo PN 176D, suelos impregnados con hidrocarburos en un área aproximado de 1 m<sup>2</sup>. Coordenadas UTM-WGS84: 485840 E, 9457670 N.</p> <p>Fuente: Informe Complementario N° 247-2017-OEFA/DS</p>	<p>En la imagen se observa, la locación del Pozo PN 176D, donde se visualiza suelo sin hidrocarburo, correspondiente a la coordenada UTM -WGS84: 485840 E, 9457670 N.</p> <p>Fuente: Carta OLY-EHS-096-18</p>
<p>En la locación del Pozo PN 121D, se verifica que el administrado retiró la tina ubicada en la locación, verificándose el área limpia:</p>	
<p><b>Imágenes de la Supervisión (antes)</b></p>  	<p><b>Imágenes del descargo (después)</b></p>

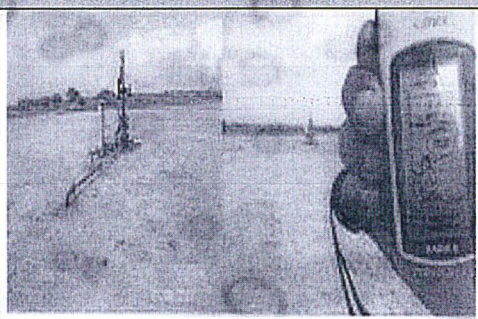
<p>Registro Fotográfico N° 11. En la imagen se observa, locación del Pozo PN 121D cerca a la tina metálica, suelos impregnados con hidrocarburos en un área aproximado de 0.5 m<sup>2</sup>. Coordenadas UTM-WGS84: 486467 E, 9458005 N.</p> <p>Fuente: Informe Complementario N° 247-2017-OEFA/DS</p>	<p>En la imagen se observa, la locación del Pozo PN 121D, donde se retiró la tina de locación y visualiza suelo sin hidrocarburo, correspondiente a la coordenada UTM -WGS84: 486467 E, 9458005 N.</p> <p>Fuente: Carta OLY-EHS-096-18</p>

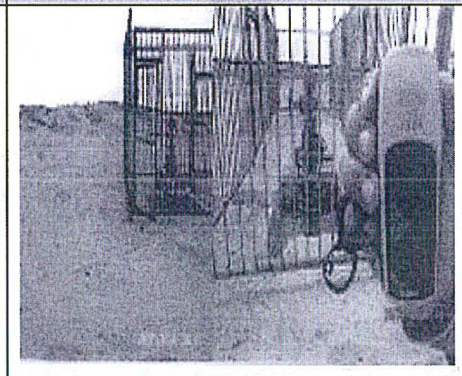
<p>En la zona cercana al Pozo PN 63, se verifica que Olympic limpió el área contaminada:</p>	
<p><b>Imágenes de la Supervisión (antes)</b></p>  	<p><b>Imágenes del descargo (después)</b></p>

<p>Registro Fotográfico N° 15. En la imagen se observa, locación del Pozo PN 63D, suelos impregnados con hidrocarburos en un área aproximado de 6 m<sup>2</sup>. Coordenadas UTM-WGS84: 486919 E, 9455302 N.</p> <p>Fuente: Informe Complementario N° 247-2017-OEFA/DS</p>	<p>En la imagen se observa, la locación del Pozo PN 63D, donde se visualiza suelo sin hidrocarburo, correspondiente a la coordenada UTM -WGS84: 486919 E, 9455302 N.</p> <p>Fuente: Carta OLY-EHS-096-18</p>
