EXPEDIENTE N° : 0557-2016-OEFA/DFSAI/PAS
ADMINISTRADO : MINSUR S.A.
UNIDAD FISCALIZABLE : QUENAMARI – SAN RAFAEL
UBICACIÓN : DISTRITOS DE ANTAUTA, PROVINCIAS DE
MELGAR, DEPARTAMENTO DE PUNO
SECTOR : MINERÍA
MATERIAS : COMPROMISOS AMBIENTALES
RESPONSABILIDAD ADMINISTRATIVA

H.T. N° 2016-I-017959

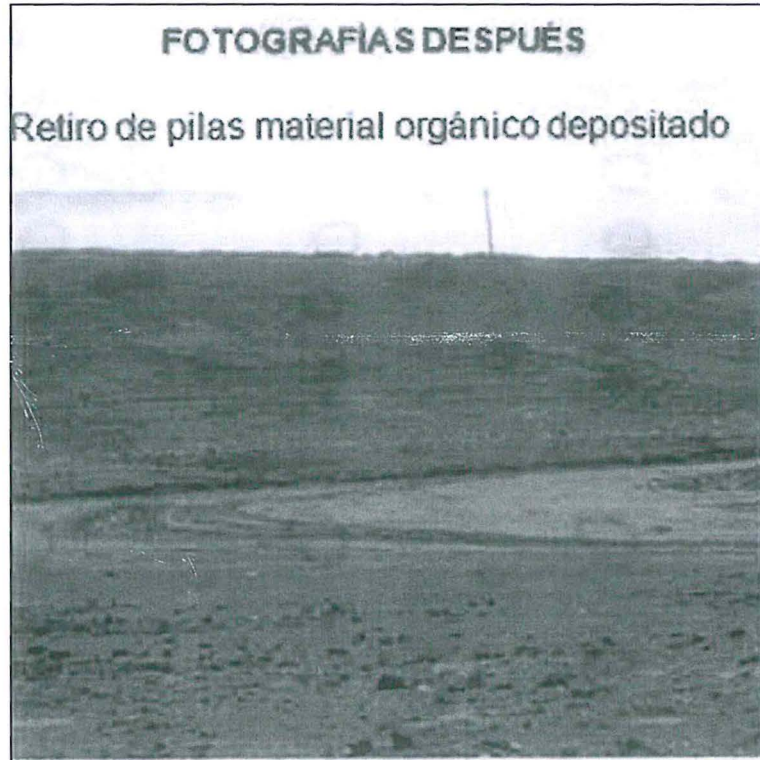
Fuente: Minsur S.A.

25. En el escrito de descargos, el titular minero señaló lo siguiente:
- (i) Que, el almacenamiento de top soil verificado durante la Supervisión Regular 2014 se realizó de manera temporal, hasta su posterior traslado hasta depósito de top soil autorizado; y que el material almacenado fue inmediatamente retirado y almacenado en el depósito de top soil aprobado, para lo cual adjunta la siguiente fotografía:

- (ii) Sin embargo, de la fotografía presentado por el titular minero no se acredita que haya cesado la conducta infractora, puesto que la fotografía no guarda relación con las fotografías que sustentan la presente imputación, asimismo, no se observan coordenadas para determinar que la fotografía corresponde a la misma área del hallazgo.

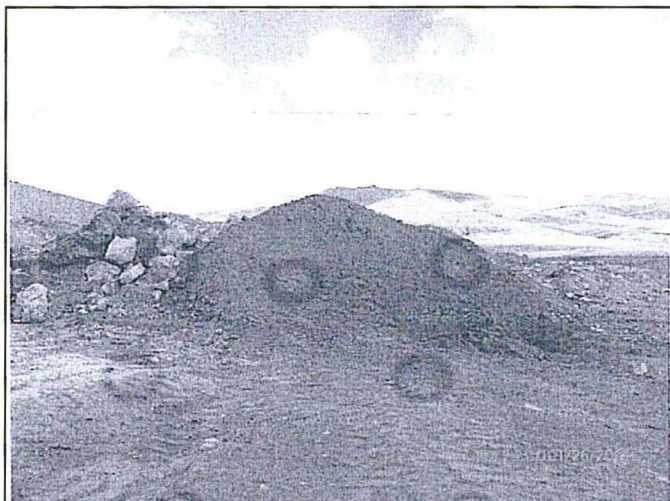
Fotografía N° 141: Hallazgo N° 01, Top soil depositado en la zona del boladero de material excedente de la curva Cumani, nótese que aparentemente el desbroce se ha realizado correctamente.

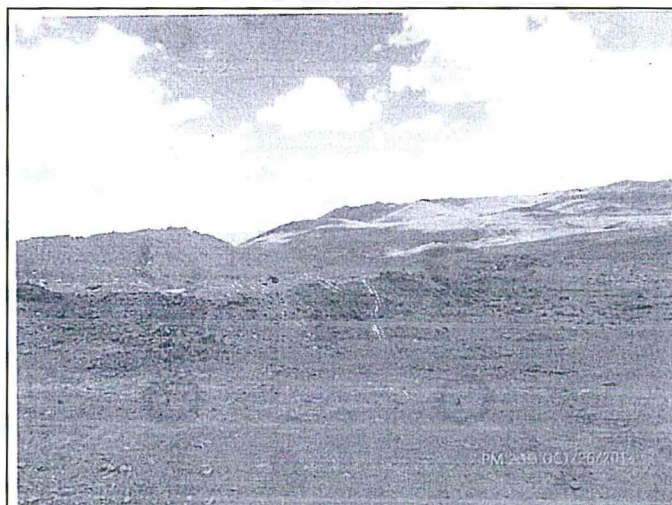
Fotografía N° 142: Hallazgo N° 01, Top soil depositado en el depósito de material excedente de la curva Cumani.

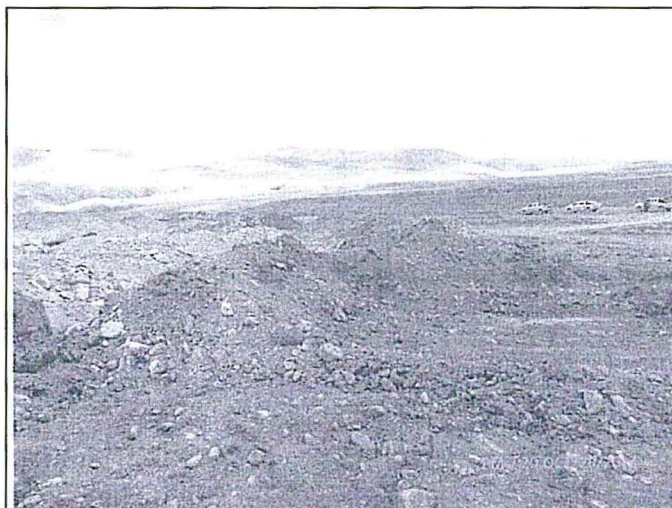
Fotografía N° 143: Hallazgo N°01, Top soil depositado en el depósito de material excedente de la curva Cumani.

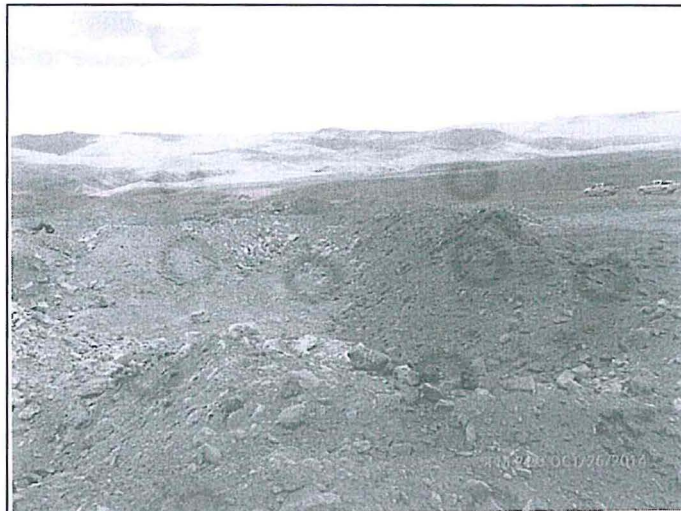
Fotografía N° 144: Hallazgo N°01, Top soil depositado en el depósito de material excedente de la curva Cumani.

- 34. Cabe agregar que, conforme a lo señalado en el hallazgo, el top soil se encontraba dispuesto en el componente denominado “depósito de material excedente de la curva Cumani” el mismo que, de acuerdo al Acta de Supervisión se encontraba en las coordenadas UTM WGS 84 N8423249 E357034. De este modo, en tanto el hallazgo se generó en el componente en mención, las coordenadas registradas en el hallazgo corresponden a este último.
- 35. Sin perjuicio de lo antes señalado, el titular minero presenta la imagen del Google Earth, cuya imagen pertenece al año 2011, sin embargo, en la imagen del año 2013 se verifica los cambios y la ubicación del presente hallazgo:

37. Por lo tanto, de la revisión de los medios probatorios contenidos en el expediente, queda acreditado que el titular minero no almacenó el suelo orgánico (top soil) en el área prevista para dicho fin conforme su instrumento de gestión ambiental aprobado.

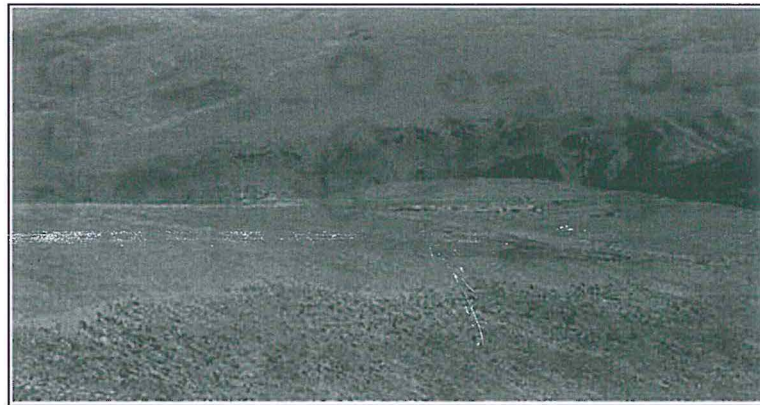
Fuente: Minsur S.A.

- (i) Que, el material excedente al que se refiere la presente imputación se produjo como consecuencia de las actividades de desbroce que se ejecutaron para la construcción de la vía principal que se encuentra aprobada en la Segunda MEIA Quenamari, y que aquel material había sido recientemente retirado y que iba a ser trasladado al depósito de material excedente correspondiente.
- (ii) Que procedieron a retirar el material del depósito de material excedente hacia el depósito de desmonte Larancota, por lo que habrían subsanado la presente imputación antes del inicio del presente PAS, por lo que, se debería aplicar el eximente de responsabilidad por subsanación voluntaria, para acreditar lo señalado adjuntan la siguiente fotografía²³:

- (iv) Sin embargo, se señaló que en la fotografía presentada por el titular minero se verifica un área sin material excedente acumulado, sin embargo, no se puede evidenciar que el área pertenezca a la misma zona del hallazgo, puesto que la fotografías no guarda relación con las fotografías que sustentan el presente hallazgo, asimismo, no cuenta con coordenadas.

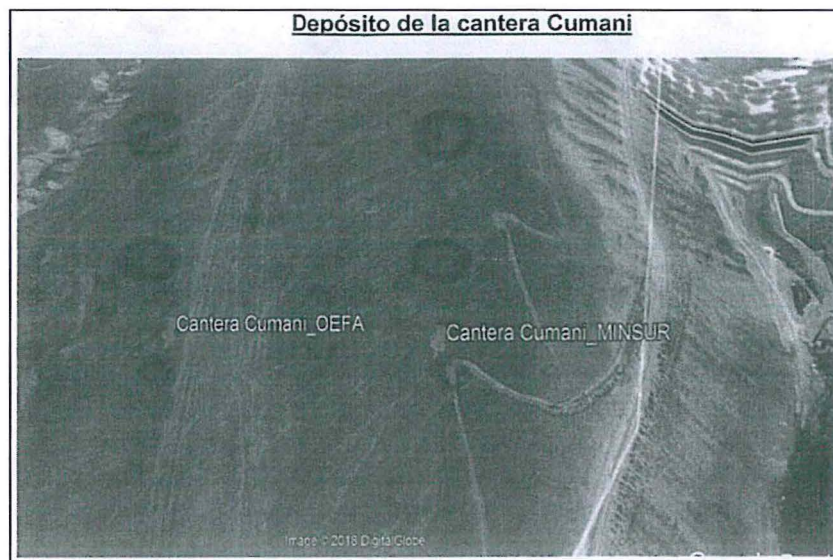
Fuente: Minsur S.A.

50. Por otro lado, en el escrito de descargos al IFI, el titular minero señala que las coordenadas obtenidas durante la Supervisión Regular 2014 no corresponden a las áreas donde efectivamente se evidenciaron los hallazgos. Para el presente caso, señalan que las coordenadas reales son; UTM WGS 84 N8423319 y E357279, para lo cual adjuntan la presente imagen:

49. De acuerdo con el análisis anterior, corresponde desestimar los medios probatorios presentados por el titular minero en tanto estos no acreditan la subsanación del presente extremo del PAS.
