Resolución Directoral N° 2034-2018-OEFA-DFAI

EXPEDIENTE N° : 1535-2018-OEFA/DFAI/PAS
ADMINISTRADOS : COMPAÑÍA MINERA CONDESTABLE S.A.¹
UNIDAD FISCALIZABLE : PACAY
UBICACIÓN : DISTRITO DE ASIA, PROVINCIA DE CAÑETE Y
DEPARTAMENTO DE LIMA
SECTOR : MINERÍA
MATERIA : ARCHIVO

III.1. Único hecho imputado: El titular minero realizó cortes en el talud natural de terreno en la parte superior de las plataformas PLT-19, PLT-04, PLT-01 y PLT-12, disturbando áreas adicionales no establecidas en su instrumento de gestión ambiental.

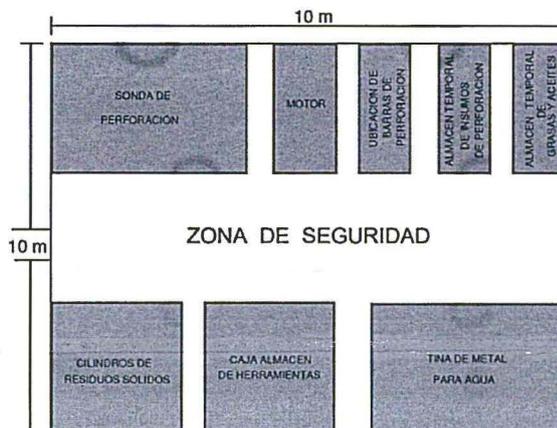
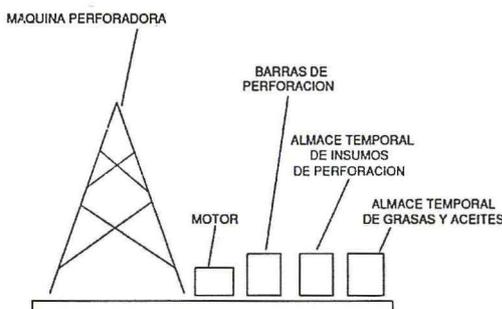
Diseño de plataforma de perforación⁹

insumos de perforación, almacén temporal de grasas y aceites, cilindros de residuos sólidos, caja almacén de herramientas y tina de metal para agua, todo en un mismo nivel, tal como se muestra a continuación:

VISTA DE PLANTA

VISTA DE PERFIL

13. De acuerdo a lo expuesto, el administrado se comprometió a disturbar por cada plataforma y en un solo nivel un área de 100 m², y por tanto a no disturbar un área mayor a la autorizada por cada plataforma y en distintos niveles.

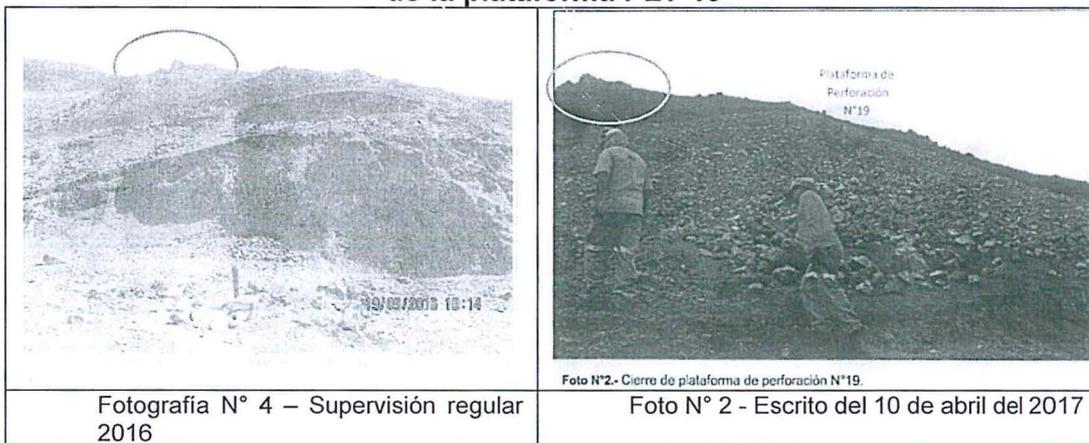
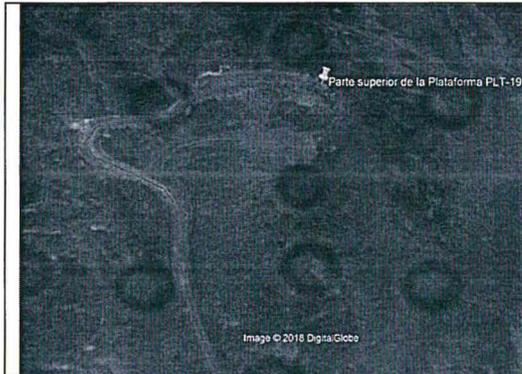
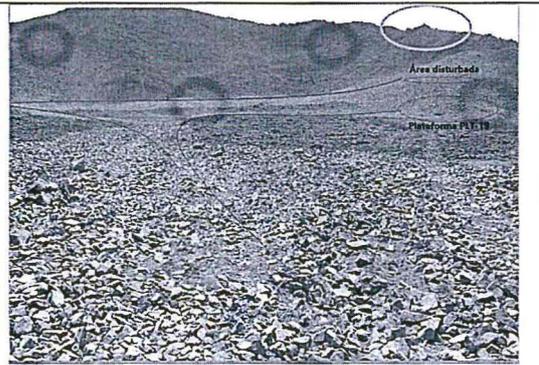
Comparación de las fotografías e imágenes satelitales de la parte superior de la plataforma PLT-19

Imagen extraída de Google Earth del 26 de diciembre del 2016

Imagen extraída del video del Escrito del 3 de abril del 2018

Nota: en círculo amarillo se encierra el punto de referencia en común entre las fotografías.

20. De acuerdo a la comparación de las fotografías e imágenes satelitales antes mostrada, la Autoridad Instructora concluyó que el administrado cumplió con realizar la subsanación de las áreas disturbadas en la parte superior de las plataformas PLT-19, PLT-04, PLT-01 y PLT-12 entre abril del 2017 y abril del 2018.
21. Cabe precisar que las áreas disturbadas del proyecto de exploración "Pacay" se encuentran en terrenos costeros, de tipo desértico, por lo que hay poca o nula presencia de vegetación, por lo que no es necesario la revegetación de las áreas impactadas.¹⁵
22. Sobre el particular, el Texto Único Ordenado de la Ley N° 27444, Ley del Procedimiento Administrativo General, aprobado por Decreto Supremo N° 006-2017-JUS (en adelante, **TUO de la LPAG**)¹⁶ y el Reglamento de Supervisión del

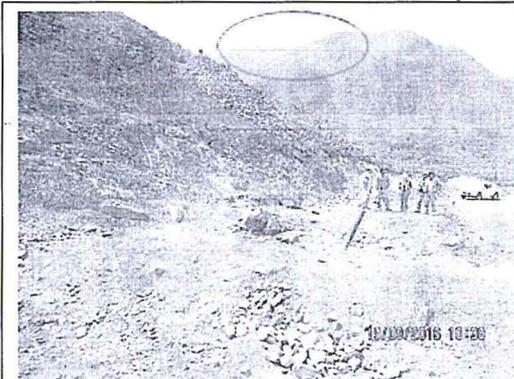
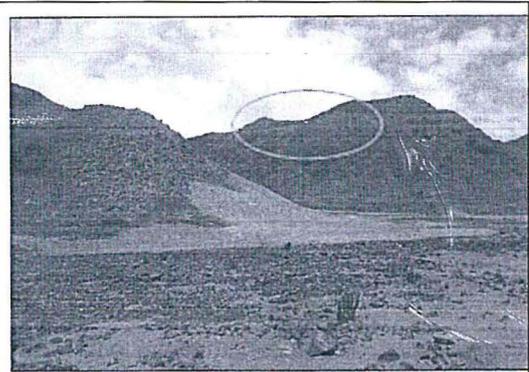
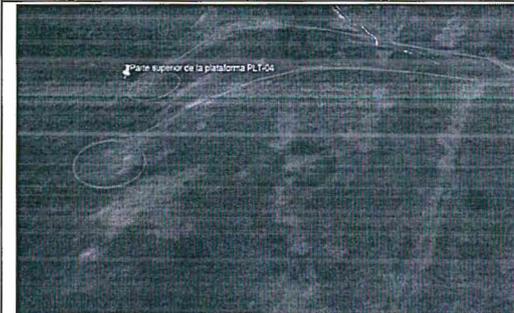
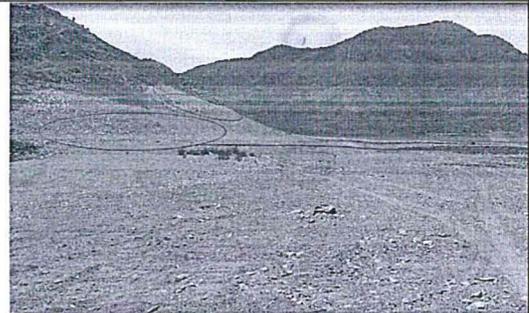
Comparación de las fotografías e imágenes satelitales de la parte superior de la plataforma PLT-04

Fotografía N° 12 - Supervisión Regular 2016

Foto N° 9 - Escrito del 10 de abril del 2017

Imagen extraída de Google Earth del 26 de diciembre del 2016

Imagen extraída del video del Escrito del 3 de abril del 2018

Nota: en círculo amarillo se encierra el punto de referencia en común entre las fotografías.

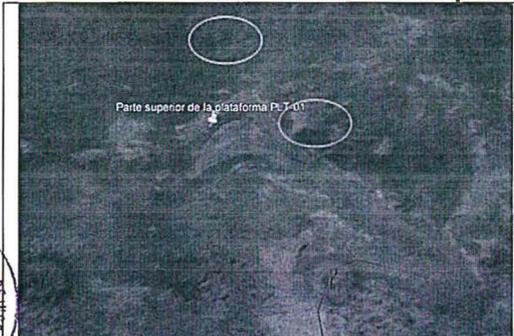
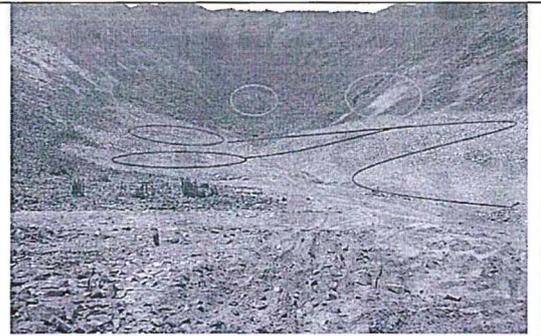
Comparación de las fotografías e imágenes satelitales de la parte superior de la plataforma PLT-01

Imagen extraída de Google Earth del 26 de diciembre del 2016	Imagen extraída del video del Escrito del 3 de abril del 2018
--	---

Nota: en círculo amarillo se encierra el punto de referencia en común entre las fotografías.
