Resolución Directoral N° 2018-2018-OEFA/DFAI

Expediente N° 2563-2017-OEFA/DFSAI/PAS

EXPEDIENTE N° : 2563-2017-OEFA/DFSAI/PAS
ADMINISTRADO : PLUSPETROL NORTE S.A.¹
UNIDAD FISCALIZABLE : LOTE 8
UBICACIÓN : DISTRITO DE TROMPETEROS, PROVINCIA Y
DEPARTAMENTO DE LORETO
SECTOR : HIDROCARBUROS LÍQUIDOS
MATERIAS : MEDIDAS DE CONTROL Y MINIMIZACIÓN
ARCHIVO

III.1. Único hecho imputado: Pluspetrol Norte no adoptó las medidas necesarias y oportunas, de acuerdo a su Plan de Contingencia, para controlar y minimizar los impactos ambientales negativos en el agua (coordenadas UTM WGS 84 456214E 9626283N) y en el suelo (coordenadas UTM WGS84 456217E-9626265N; y, 456220E-9626262N), producto del derrame de hidrocarburos proveniente de la Línea de Flujo del Pozo PAV-1103 del Yacimiento Pavayacu del Lote 8.

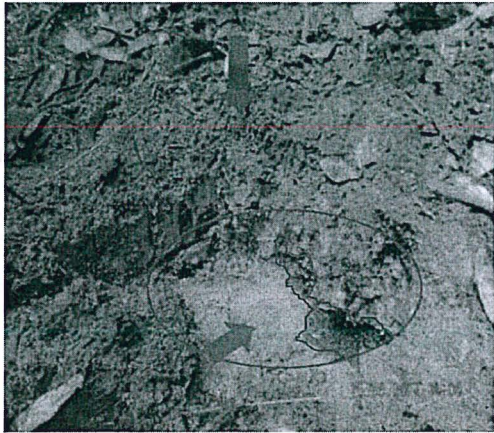
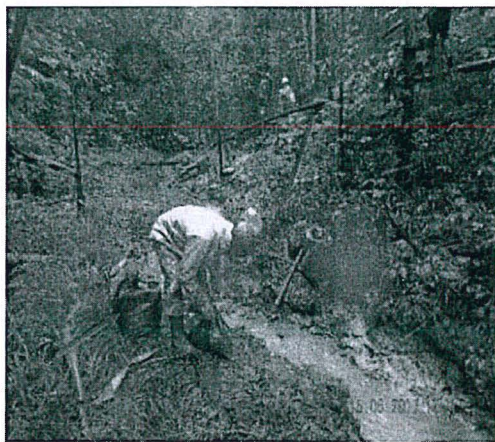
14. Producto de ello, la Dirección de Supervisión indicó que, si bien el administrado controló el derrame mediante la colocación de una grapa en la Línea de Flujo del Pozo PAV-1103, no habría colocado barreras de contención en la zona de influencia directa del derrame, a fin de evitar la expansión del fluido de producción y la afectación de nuevas áreas, tal como se observaría en las siguientes fotografías:

Áreas afectadas por la expansión del derrame

Áreas presuntamente afectadas por la expansión del derrame

Registro Fotográfico N° 2-A. Zona afectada (suelo). Presunta filtración de hidrocarburos en suelo (10 metros del punto de derrame), en dirección hacia una quebrada s/n. Coordenadas UTM (WGS84) 456212 E / 9626261 N.	Registro Fotográfico N° 3-A. Quebrada s/n. ubicada a aproximadamente 20 metros aguas abajo del punto del derrame, se observaron trabajos de limpieza del cauce de la mencionada quebrada. Coordenadas UTM (WGS84) 456201 E / 9626262 N.
