Resolución Directoral N° 2080-2018-OEFA/DFAI

Expediente N° 1036-2018-OEFA/DFAI/PAS

EXPEDIENTE N° : 1036-2018-OEFA/DFAI/PAS
ADMINISTRADO : CONSORCIO DE INGENIEROS
EJECUTORES MINEROS S.A.¹
UNIDAD FISCALIZABLE : TACAZA
UBICACIÓN : DISTRITO DE SANTA LUCIA, PROVINCIA DE
LAMPÁ, DEPARTAMENTO DE PUNO
SECTOR : MINERÍA
MATERIAS: : COMPROMISOS AMBIENTALES
ARCHIVO

III.1. Hecho imputado N° 1: CIEMSA no adoptó las medidas contenidas en su Plan de Cierre a fin de evitar las filtraciones provenientes de la bocamina G-07

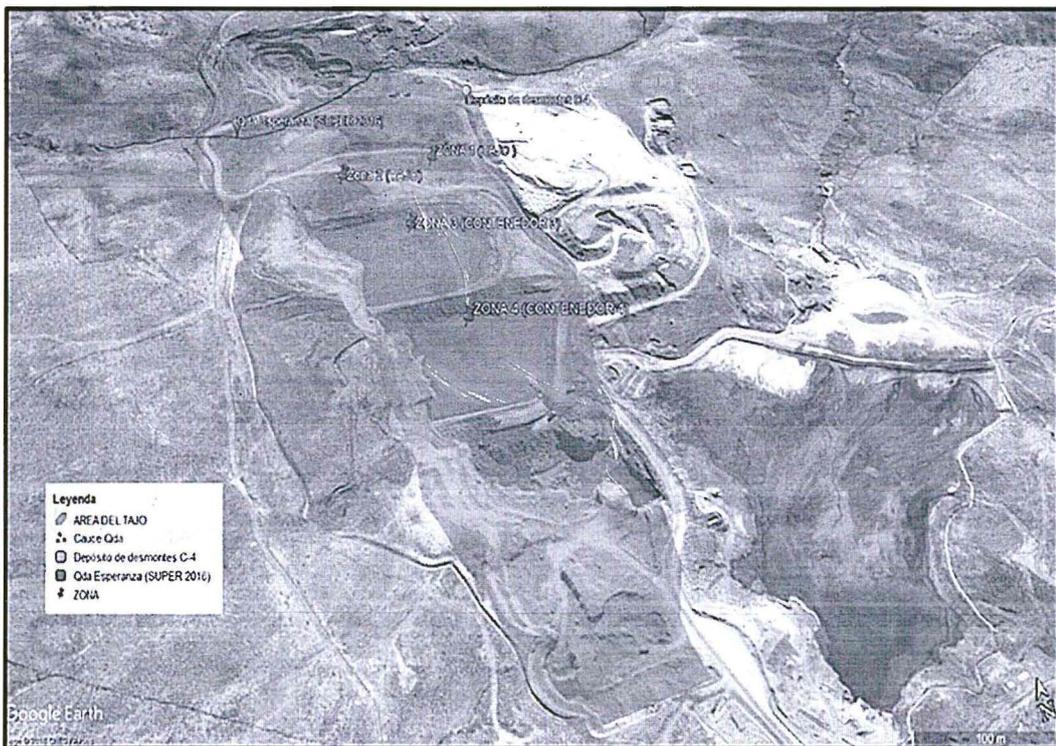
Imagen N° 1: Ubicación del depósito de desmontes C-04 en el área del tajo de la unidad minera "Tacaza"

32. En ese sentido, de lo observado en la Imagen N° 1, se advierte que el depósito de desmontes C-04 se ubica en el área del tajo de la unidad minera "Tacaza". En esa línea, se debe de tomar en consideración los siguientes aspectos: (i) el área del tajo se localiza a una altura de 4,250 msnm aproximadamente²¹, (ii) en la época húmeda (diciembre a marzo) se generan fuertes precipitaciones en la zona²², cuyo recorrido de las aguas superficiales (precipitaciones y cuerpos de agua) tienen una dirección de norte-noreste, (iii) el tajo se ubica en un área de rocas fracturadas

- y alteradas²³, (iv) así como las características de la pendiente del terreno y su permeabilidad²⁴, la suma de dichos aspectos genera la posibilidad que se originen infiltraciones en la parte alta del tajo y afloren aguas abajo.

33. Por lo tanto, se concluye que la filtración advertida durante las acciones de la Supervisión Especial 2015 no provendría, exclusivamente, del lado norte del depósito de desmonte C-04.

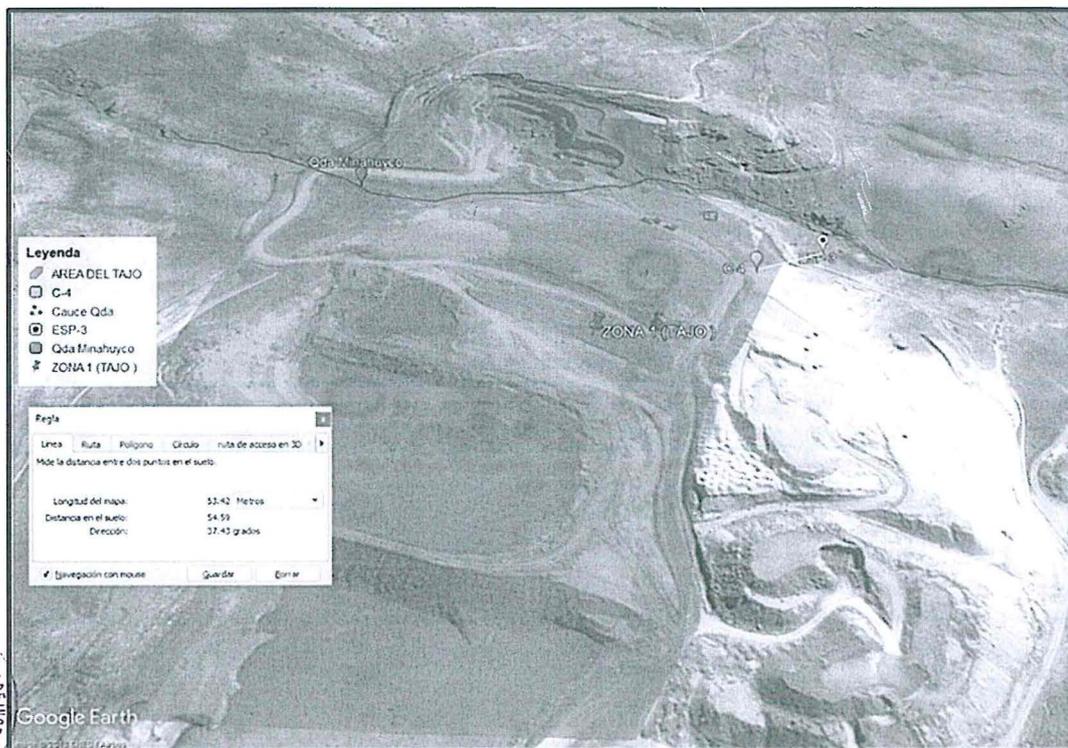
Imagen N° 2: Distancia aproximada entre el depósito de desmontes C-04 y el punto ESP-3

34. Ahora bien, de la georreferenciación de las coordenadas del punto de muestreo ESP-3²⁵, se advierte que este se encuentra a una distancia aproximada de 54 metros en línea recta respecto del depósito de desmontes C-04, y consecuentemente del tajo de la unidad minera "Tacaza"; mientras que, se encuentra a una distancia aproximada de 23 metros en línea recta respecto del cauce de la quebrada Minahuayco. Por lo tanto, se advierte que es posible que dichas filtraciones también puedan estar influenciadas por la quebrada Minahuayco.

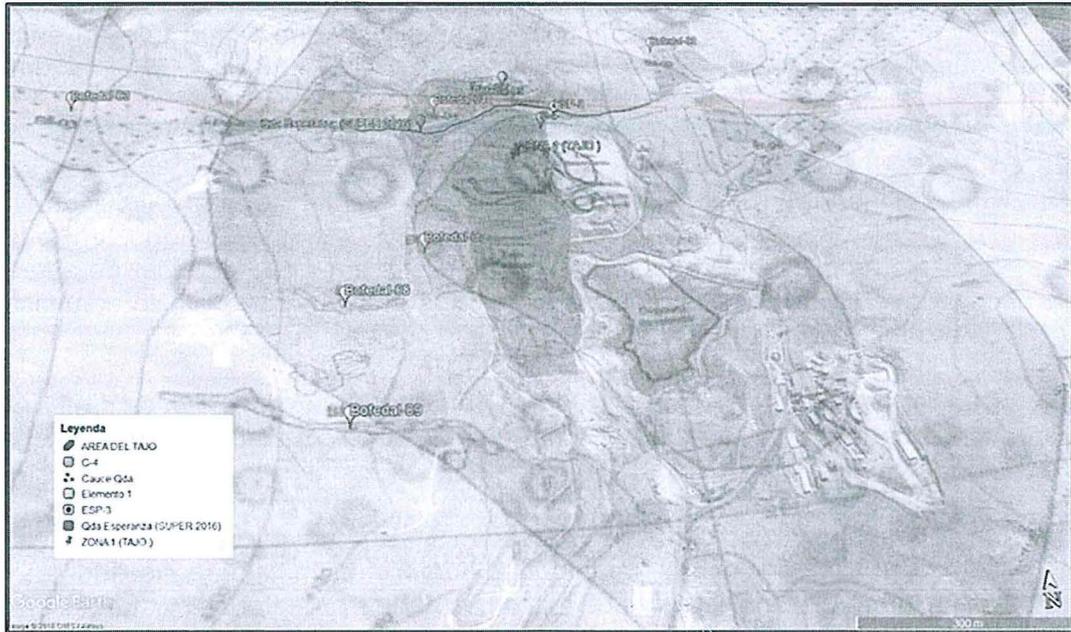
Imagen N° 4: Ubicación del punto ESP-3, del depósito de desmote C-04 y de los bofedales 04 y 05

38. Al respecto, es preciso señalar que, en época de estiaje los bofedales existentes en la zona son irrigados por las aguas que discurren por las laderas provenientes del canal de riego Huala-Huala (canal cercano a la zona de puquiales y zona de captación de agua de la unidad minera "Tacaza"); y, a pesar que en la época de estiaje no existe presencia de aguas de escorrentías a nivel superficial, los cuerpos de agua y ecosistemas de bofedales del área circundante podrían presentar agua en sus cauces, aún con un caudal mínimo²⁷.

39. Por lo tanto, se advierte que es posible que las filtraciones advertidas durante las acciones de la Supervisión Especial 2015 constituyan un afloramiento proveniente de los bofedales cercanos al área.
