Resolución Directoral N° 443 2018-OEFA/DFAI

Expediente N° 1759-2017-OEFA/DFSAI/PAS

EXPEDIENTE N° : 1759-2017-OEFA/DFSAI/PAS
ADMINISTRADO : PLUSPETROL NORTE S.A.¹
UNIDAD FISCALIZABLE : LOTE 1-AB
UBICACIÓN : DISTRITOS DE TROMPETEROS, TIGRE Y ANDOAS,
PROVINCIA DE LORETO Y DATEM DEL MARAÑÓN,
DEPARTAMENTO DE LORETO
SECTOR : HIDROCARBUROS LÍQUIDOS
MATERIAS : MANTENIMIENTO DEL DERECHO DE VÍA
ACONDICIONAMIENTO DE RESIDUOS SÓLIDOS
ABANDONO DE INSTALACIONES
APLICACIÓN DE TECNOLOGÍAS O MÉTODOS PARA
EVITAR EROSIÓN DE SUELOS
MEDIDAS DE ESTABILIZACIÓN PARA EVITAR
EROSIÓN DE SUELOS
IMPACTO NEGATIVO AL AMBIENTE
MEDIDAS PREVENTIVAS Y DE MITIGACIÓN
COMPROMISOS AMBIENTALES
EXCESO DE LÍMITES MÁXIMOS PERMISIBLES
RECOMPOSICIÓN DE ÁREAS INTERVENIDAS
RESPONSABILIDAD ADMINISTRATIVA
MEDIDAS CORRECTIVAS
ARCHIVO

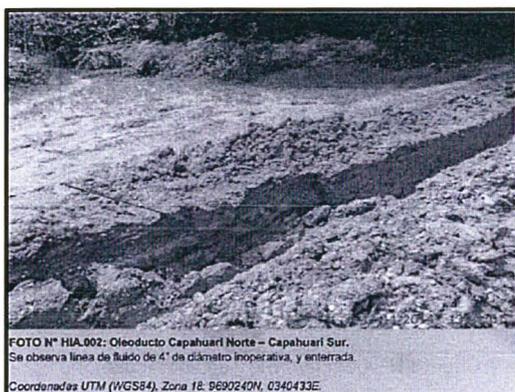
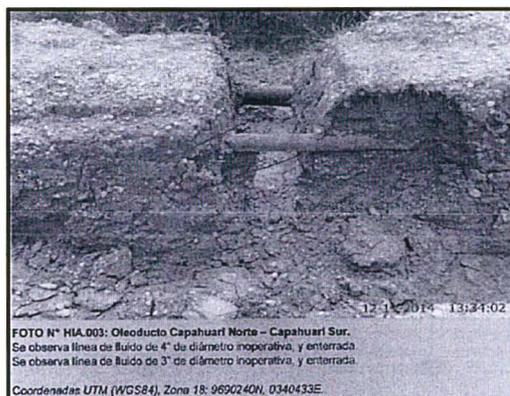
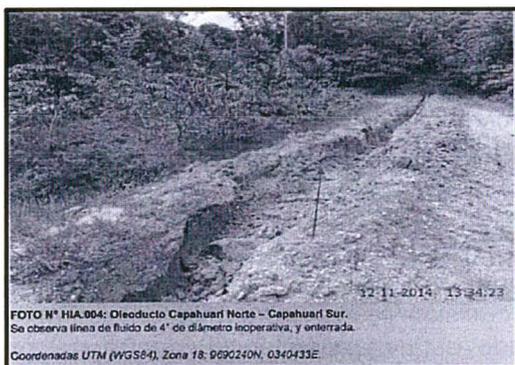
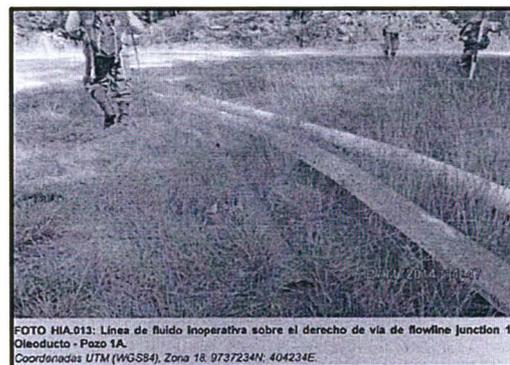
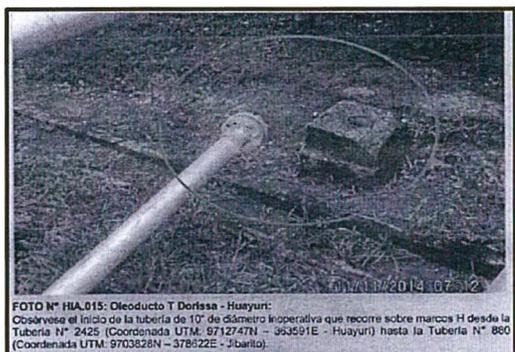
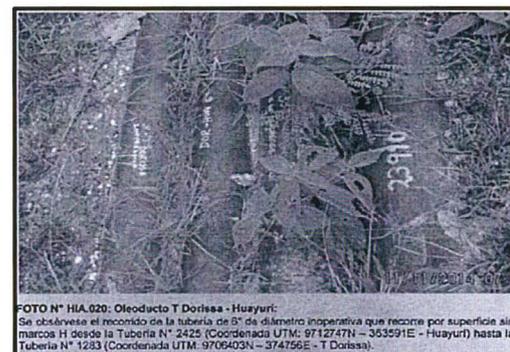
- 45. Cabe añadir que, de la revisión del Acta de Supervisión y del Informe de Supervisión, se aprecia que la Dirección de Supervisión únicamente constató que las instalaciones detectadas se encontraban inactivas, por su parte el administrado manifestó al supervisor que la función y origen de algunas de estas le eran desconocidas.
- 46. Asimismo, de la revisión de los documentos que obran en el expediente no se cuentan con suficientes elementos de juicio que acrediten que las instalaciones verificadas ya no eran funcionales, por lo que estas podrían ser usadas para otras actividades de hidrocarburos. Sumado a ello, tampoco se observa la extensión de los ductos que permita verificar que se trataban de sistemas completos y no de tramos expuestos o soterrados de tuberías, los cuales corresponderían a residuos metálicos y no a instalaciones abandonadas, tal como se aprecia a continuación:

- 47. En tal sentido, no existen suficientes medios probatorios para asegurar que las instalaciones verificados eran parte de un proceso de abandono del Lote 1 AB, en consecuencia, no corresponde extender los supuestos imputados en el presente PAS a aspectos que no han sido verificados por la Dirección de Supervisión.

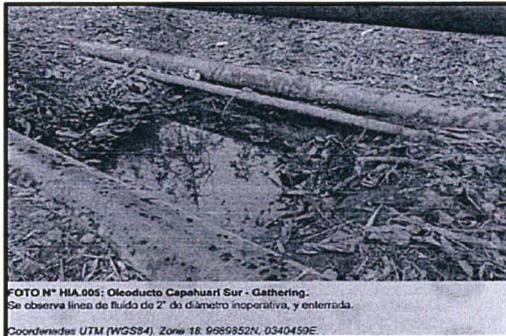
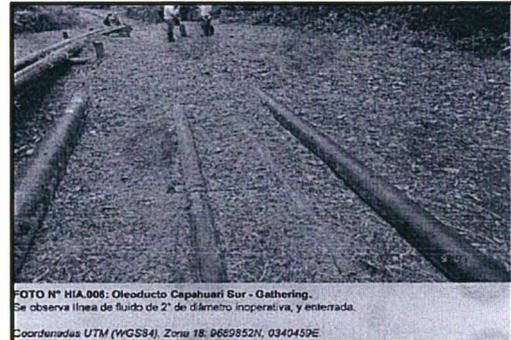
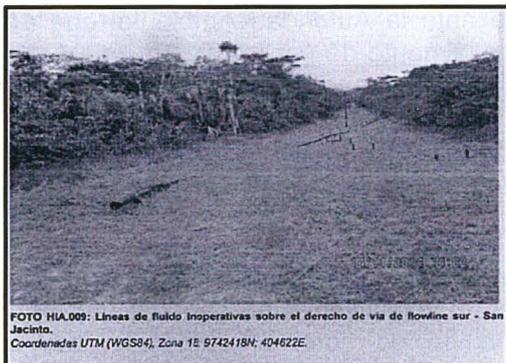
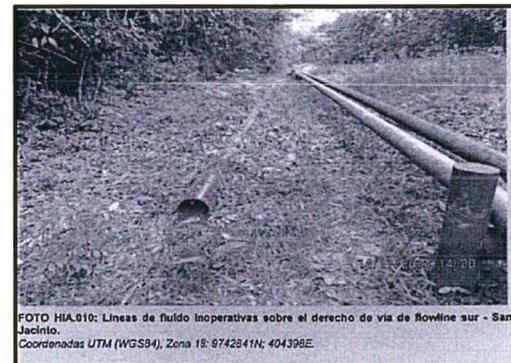
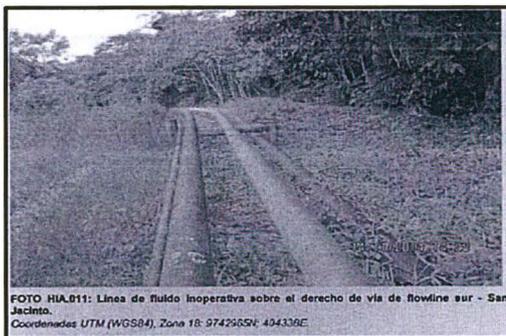
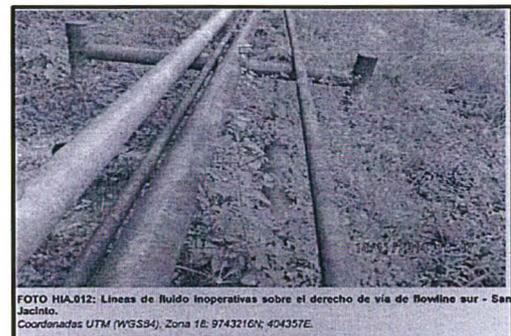
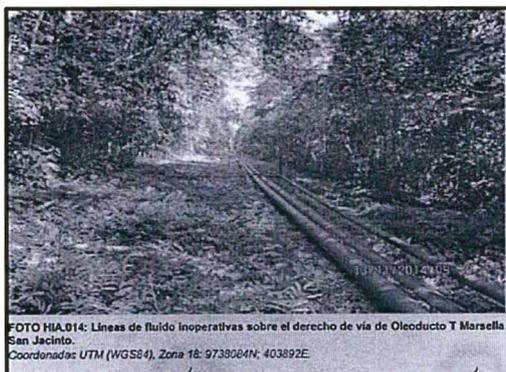
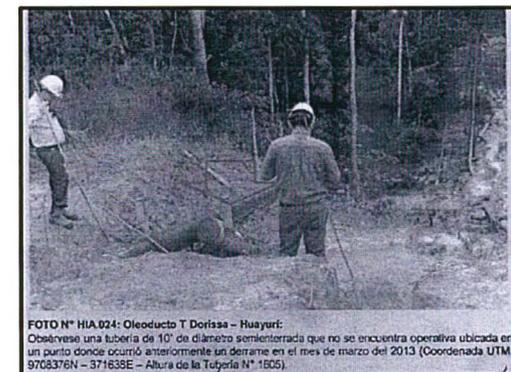
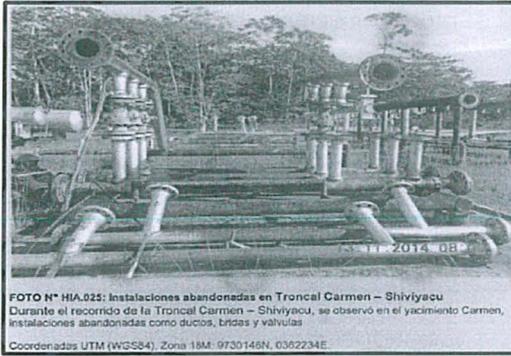
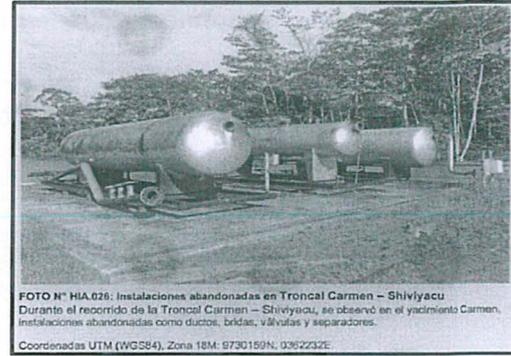
podrían ser usadas para las actividades de hidrocarburos que realice el titular del Lote. Sumado a ello, con relación a los ductos, tampoco se observa la extensión de los mismos que permita verificar que se trataban de sistemas completos y no de tramos expuestos o soterrados de tuberías, los cuales corresponderían a residuos sólidos metálicos (restos de líneas, de bridas y/o chatarra en general) y no a instalaciones abandonadas, tal como se aprecia a continuación:

57. En tal sentido, no existen suficientes medios probatorios que permitan verificar que las instalaciones verificadas eran parte de un proceso de abandono producto de la terminación de actividades en el Lote 1 AB, en consecuencia, no corresponde extender los supuestos imputados en el presente PAS a aspectos que no han sido verificados por la Dirección de Supervisión.

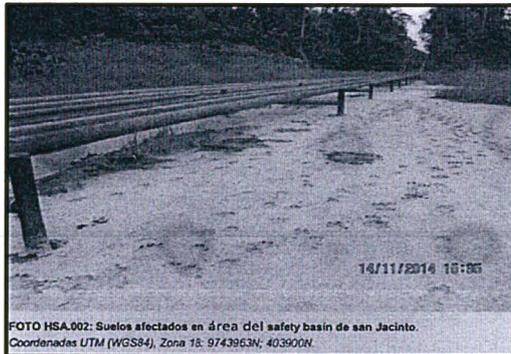
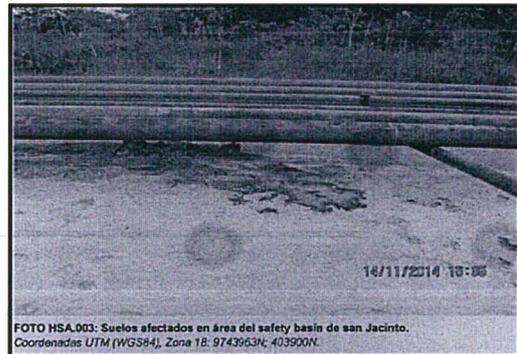
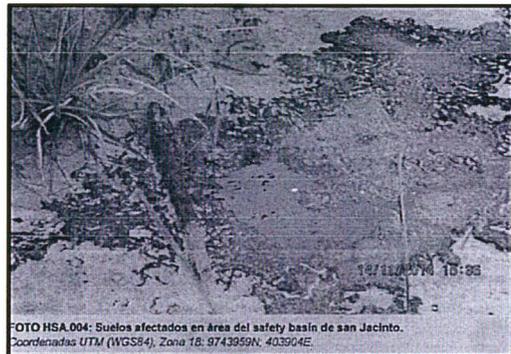
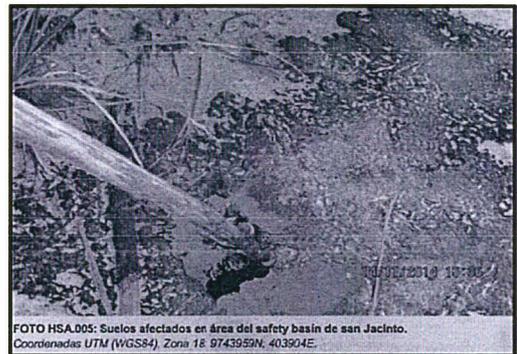
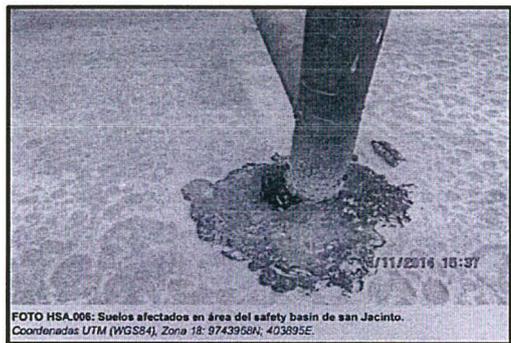
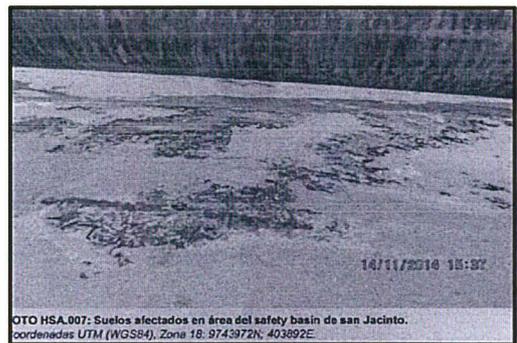
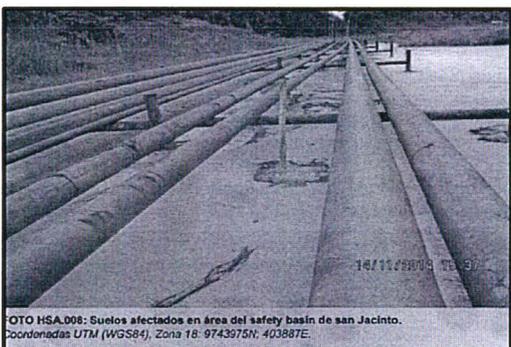
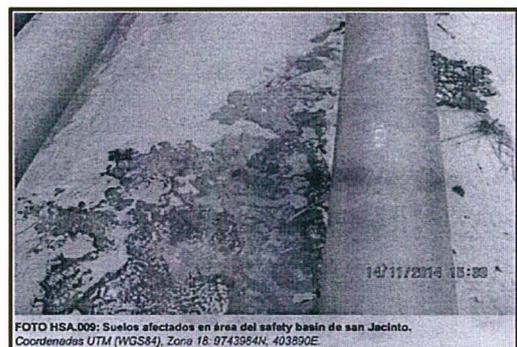
92. El hecho detectado se sustenta en las fotografías N° HSA.002, HSA.003, HSA.004, HSA.005, HSA.006, HSA.007, HSA.008 y HSA.009 del Informe de Supervisión⁷³, en las que se observa el suelo impactado con hidrocarburos.

93. De dichas fotografías se observa que la zona impactada con hidrocarburos se encuentra debajo y alrededor del sistema de ductos para el transporte de hidrocarburos, lo cual evidencia una fuente potencial de contaminación, perteneciente

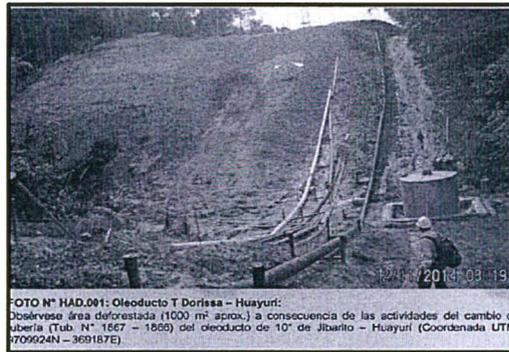
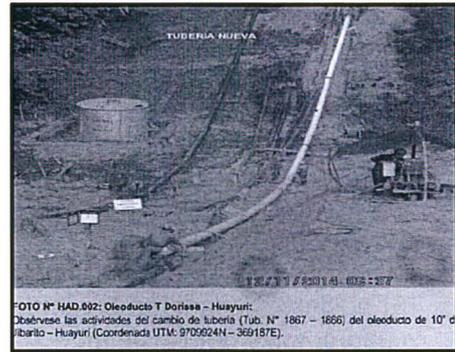
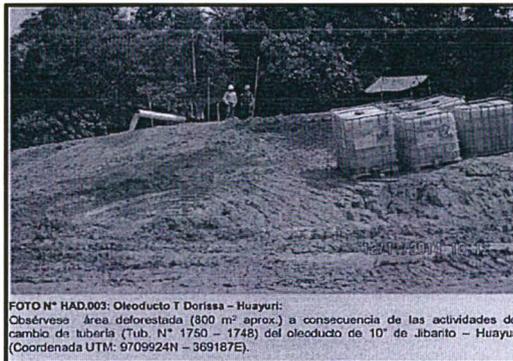
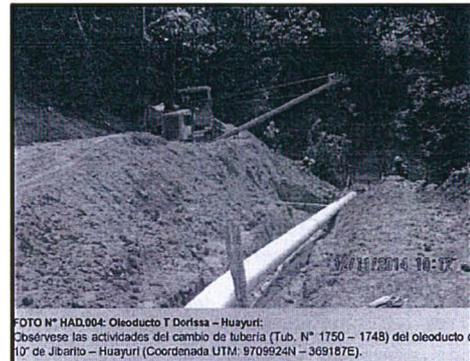
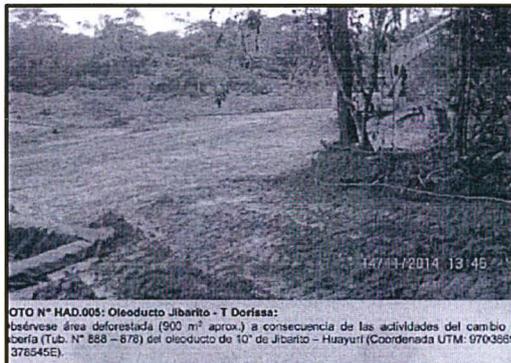
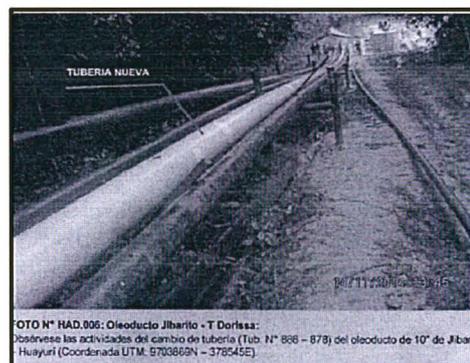
III.15 Hechos Imputados N° 22 y 23: Pluspetrol Norte no recompuso las áreas afectadas luego de que fueran intervenidas durante el desarrollo de sus actividades de hidrocarburos en el Oleoducto T Dorissa - Huayuri, respecto de las siguientes áreas deforestadas:

207. Al respecto, el Literal d) del Artículo 91° del Decreto Supremo N° 039-2014-EM, precisa que la recomposición de las áreas intervenidas y de la pista, se deberá realizar al término de la construcción de los ductos (tendido de ductos), por su parte, el Artículo 1° del Decreto Supremo N° 015-2006-EM señala el objeto de dicho reglamento y no contiene una obligación para los titulares de las actividades de hidrocarburos.
