EXPEDIENTE : 1683-2017-OEFA/DFSAI/PAS
ADMINISTRADO : EMPRESA ADMINISTRADORA CERRO S.A.C. ¹
UNIDAD FISCALIZABLE : CERRO DE PASCO
UBICACIÓN : DISTRITO DE CHAUPIMARCA, YANACANCHA Y
SIMÓN BOLIVAR, PROVINCIA Y DEPARTAMENTO
DE PASCO
SECTOR : MINERÍA
MATERIAS : RESPONSABILIDAD ADMINISTRATIVA CON
MEDIDA CORRECTIVA

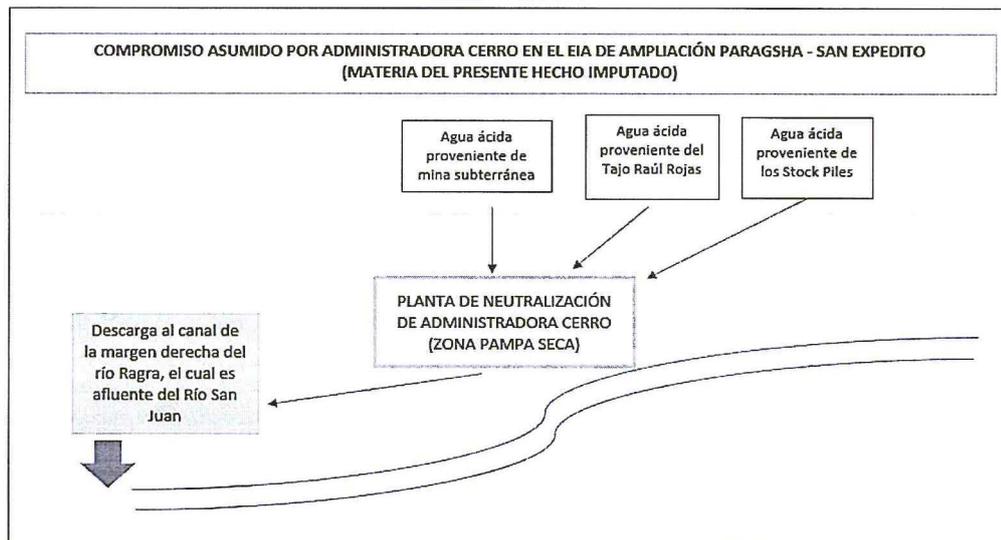
IMAGEN N° 1

12. En ese sentido, Administradora Cerro, asumió el compromiso de tratar en la Planta de Neutralización, el agua ácida proveniente de la mina subterránea, el Tajo Raúl Rojas y los stock piles, para su posterior descarga al canal de la margen derecha del río Ragra el cual es afluente del río San Juan. Sin perjuicio de lo anterior y con la finalidad de precisar el compromiso asumido, a continuación, se presenta una imagen para graficar lo referido:

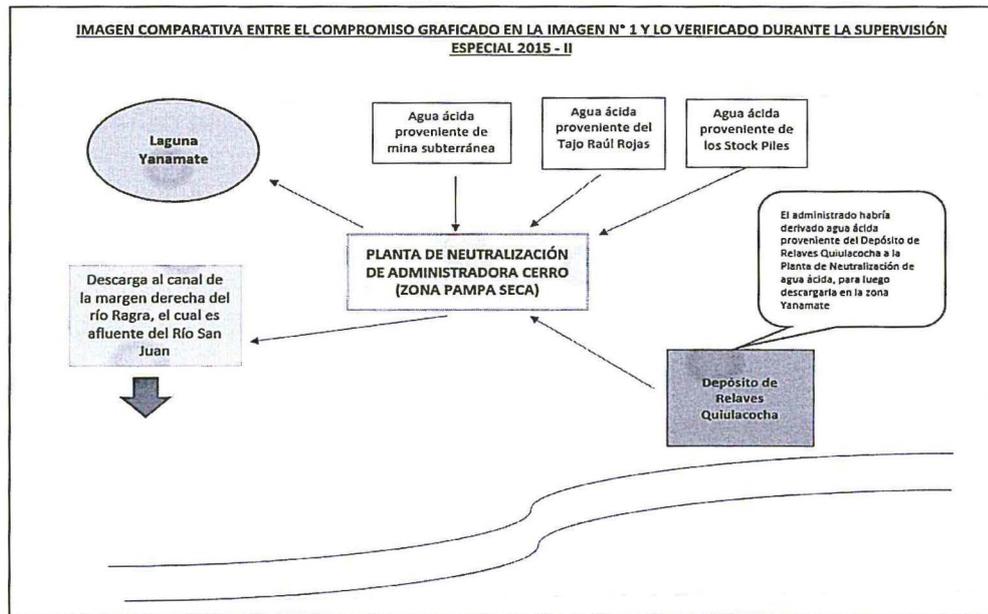
IMAGEN N° 2

16. En el ITA²⁵, la Dirección de Supervisión concluyó que el administrado habría derivado agua ácida proveniente del Depósito de Relaves Quiulacocha a la Planta de Neutralización de agua ácida, para luego descargarla en la zona Yanamate, incumpliendo lo establecido en su instrumento de gestión ambiental. A continuación, una imagen comparativa entre el compromiso señalado en el literal a) de la presente Sección y lo verificado durante la Supervisión Especial 2015 II:

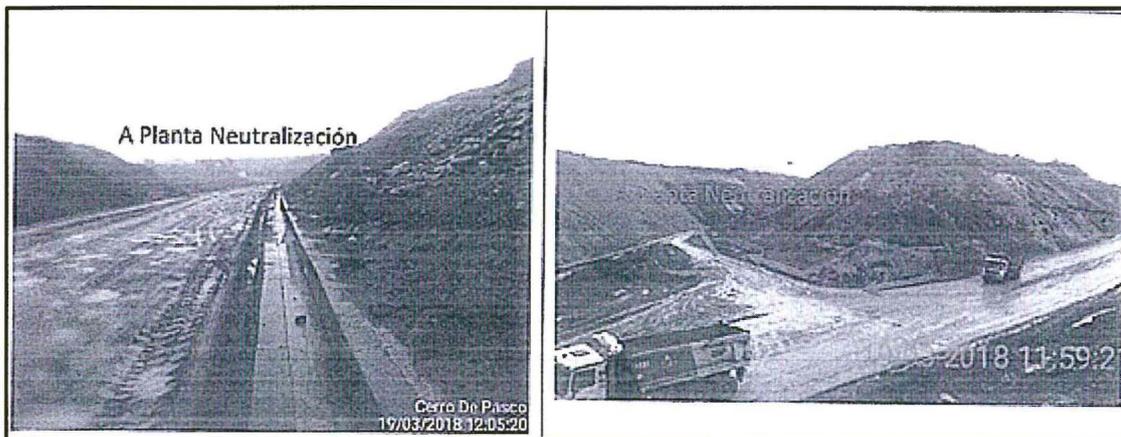
Fotografías adjuntas al escrito de descargos

- 121. Presenta dos fotografías, donde se observa el canal de concreto alrededor del componente, tal como se aprecia a continuación:

Fotografía N°03 y N°04.- Vista del Stock Pile 7D, donde se puede observar que cuenta con canal de concreto, que deriva el agua de escorrentías ácidas hacia Planta de Neutralización.

Coordenadas UTM WGS 84 N: 8 819 054 E: 361 301 y N: 8 819 206 E: 361 414 4,301 msnm.

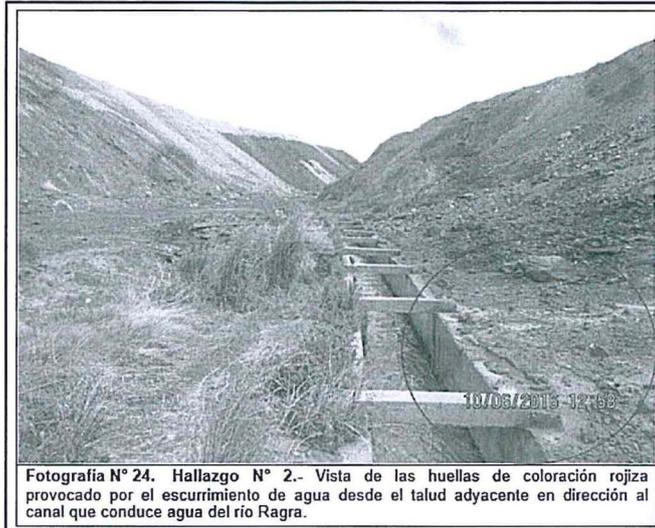
Fotografía registrada durante la Supervisión Especial 2016

- 123. En segundo lugar, no se puede evidenciar si el supuesto nuevo canal conduce el agua ácida hacia la planta de neutralización, debido a que el administrado no ha presentado fotografías donde se aprecie como está dispuesto el sistema de captación al que hace referencia.
- 124. Al no haberse acreditado la implementación del sistema de captación de agua ácida proveniente del Stock Pile 7D hacia la planta de neutralización, se considera que persiste el riesgo de efecto nocivo al ambiente.
- 125. Por lo expuesto, y en virtud de lo establecido en el artículo 22° de la Ley del SINEFA, en el presente caso, corresponde el dictado de la siguiente medida correctiva:

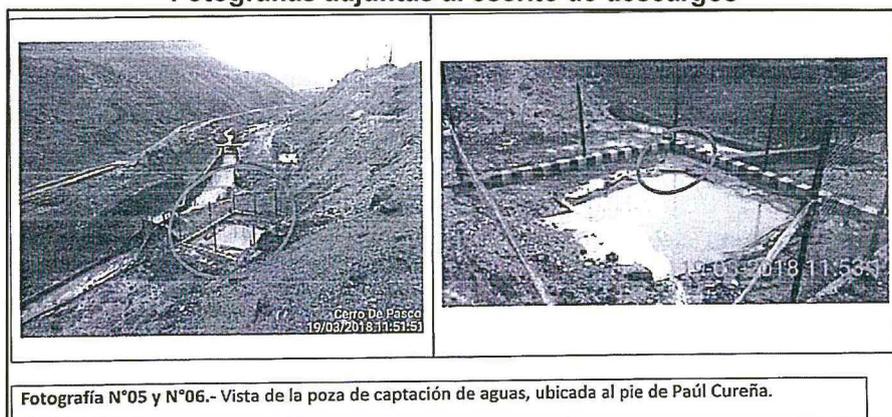
Fotografías adjuntas al escrito de descargos

- 130. Cabe señalar que, el administrado en su escrito de descargos señala que adoptó las medidas de protección para evitar que el agua del afloramiento ingrese al canal de concreto que desemboca en el río Ragra, pues habilitó un canal de captación, una poza colectora y una tubería que deriva hacia el canal de concreto que conduce el agua hacia la Planta de Neutralización, tal como se aprecia a continuación:

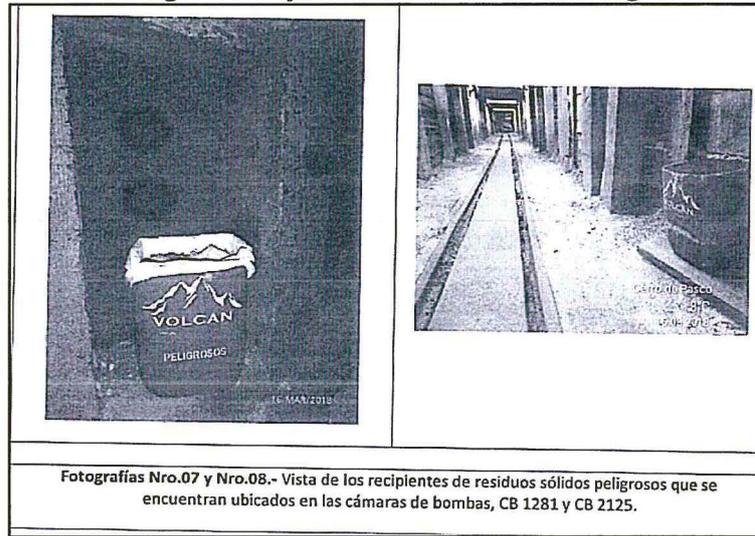
Fotografías adjuntas al escrito de descargos

- 141. En las fotografías presentadas por el administrado, sólo se observa los contenedores de plástico de color rojo, conforme corresponde para el manejo de residuos sólidos peligrosos; sin embargo, estos no presentan los rótulos de acuerdo a lo establecido en el Plan de Manejos de Residuos Sólidos, Domésticos e Industriales, es decir, que incluya descripción del residuo peligroso, el área donde se encuentran los contenedores, entre otros; de acuerdo a la siguiente imagen¹⁰¹:
