**Tribunal de Fiscalización Ambiental
Sala Especializada en Minería, Energía,
Pesquería e Industria Manufacturera**

RESOLUCIÓN N° 345-2018-OEFA/TFA-SMEPIM

EXPEDIENTE N° : 268-2016-OEFA/DFSAI/PAS
PROCEDENCIA : DIRECCIÓN DE FISCALIZACIÓN Y APLICACIÓN DE INCENTIVOS
ADMINISTRADO : TRANSPORTADORA DE GAS DEL PERÚ S.A.
SECTOR : HIDROCARBUROS
APELACIÓN : RESOLUCIÓN DIRECTORAL N° 1859-2018-OEFA/DFAI

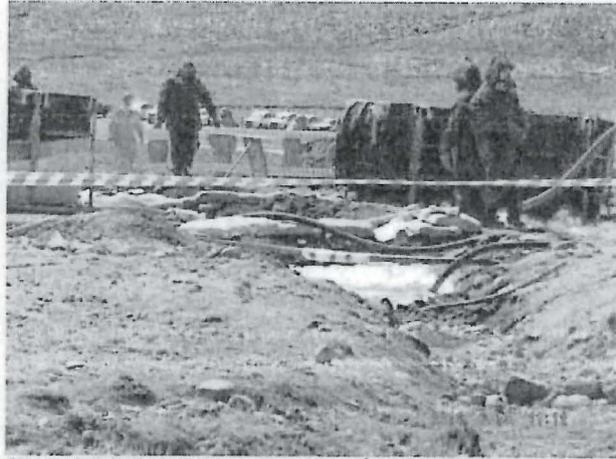
FOTO N° 04: N8508123 E482395/ PUNTO DE FUGA EN LA LINEA DEL DUCTO LGN

En la fotografía se observa una excavación de 3x2 metros con una profundidad de 60 cm, sobre el cual se encontraba retenido el fluido de líquidos de gas natural, observándose el burbujeo constante y la emanación de vapores, así mismo se observó la presencia de una manguera de una pulgada de diámetro y un metro de longitud que salía del fluido hacia el exterior. (Ver video adjunto en el CD N° 01)

42. En base a dichos elementos, posteriormente la DFAI determinó la responsabilidad administrativa de TGP referida a no haber adoptado las medidas de mitigación, a fin de minimizar los impactos negativos en el suelo ocasionados por el derrame de líquido de gas natural ocurrido el 11 de junio del 2014 a la altura del Kp. 409+564 del poliducto de líquidos de gas natural del Sistema de Transporte por Ductos, incumpliendo con lo establecido en el artículo 3° del RPAAH y de los artículos 74° y 75° de la LGA.
