Organismo de
Evaluación y
Fiscalización Ambiental

Resolución Directoral N° 2366-2018-OEFA/DFAI

Expediente N° 1079-2018-OEFA/DFAI/PAS

III.1. Único hecho imputado: CNPC no adoptó las medidas de prevención necesarias para evitar el derrame de 1.72 barriles de petróleo crudo en el codo de 90" de la Línea de Prueba de la Tina, ocurrido el 12 de octubre del 2015, toda vez que se detectó que no realizó el mantenimiento interno preventivo de la línea de conexión del Pozo 11511 Carrizo 23 (Coordenadas 0477332 E, 9514907 N) hacia la tina de desfogue N° 03, ocasionando impacto por hidrocarburos en un área de suelo sin protección de treinta (30) m² aproximadamente.

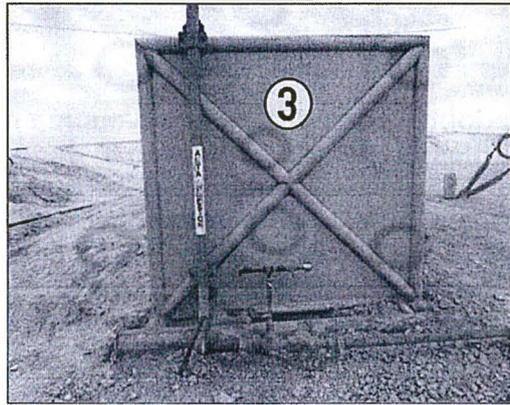
Se observa suelo impregnado con hidrocarburo producto del derrame debido al desgaste por abrasión del codo de 90° durante la operación de completación del pozo 115111D (baleo y fracturamiento), se habría producido la fuga de hidrocarburo en la Línea de prueba de la tina de CNPC – Lote X, operado por la empresa CNPC Perú S.A. Coordenadas 9514907 N; 0477332 E.

11. Lo señalado se sustentó en los registros fotográficos N° 3 a la 8 del Informe de Supervisión¹¹, del cual se advierte suelo impregnado con hidrocarburo producto del derrame de 1.72 barriles de petróleo crudo **en el codo de 90 de la Línea de Prueba de la Tina o desfogue, debido al desgaste por abrasión del codo de 90° durante la operación de completación del pozo 11511D (baleo y fracturamiento)**, conforme se muestra a continuación:

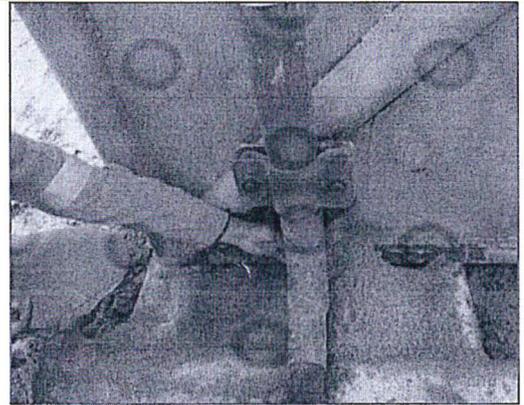
Vista 1 del suelo impregnado con hidrocarburo producto del derrame debido al desgaste por abrasión del codo de 90° durante la operación de completación del pozo 115111D (baleo y fracturamiento), se habría producido la fuga de hidrocarburo en la Línea de prueba de la tina de CNPC – Lote X, operado por la empresa CNPC Perú S.A. Coordenadas 9514907 N; 0477332 E.

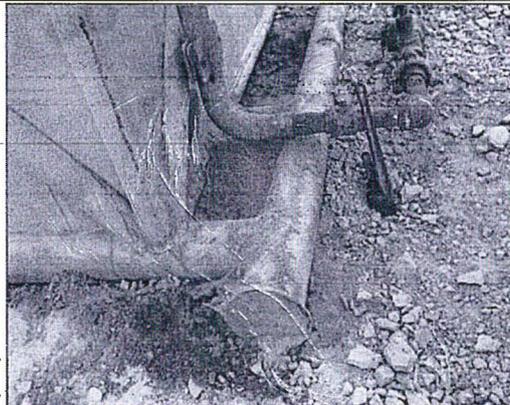
Vista 2 del suelo impregnado con hidrocarburo producto del derrame debido al desgaste por abrasión del codo de 90° durante la operación de completación del pozo 115111D (baleo y fracturamiento), se habría producido la fuga de hidrocarburo en la Línea de prueba de la tina de CNPC – Lote X, operado por la empresa CNPC Perú S.A. Coordenadas 9514907 N; 0477332 E.

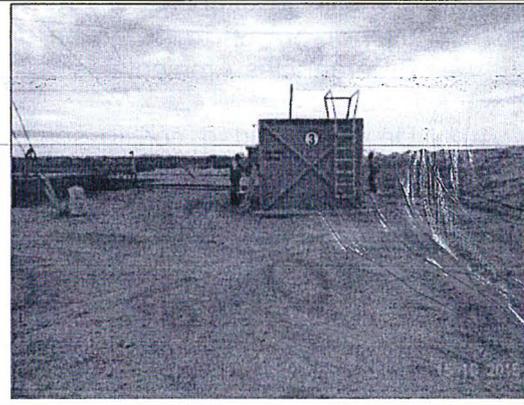
Se observa la ubicación de la Tina de CNPC en la plataforma del pozo 115111D donde se descarga el fluido proveniente de la despresurización del pozo 115111D, capacidad de 180 barriles Lote X, operado por la empresa CNPC Perú S.A. Coordenadas 9514907 N; 0477332 E.

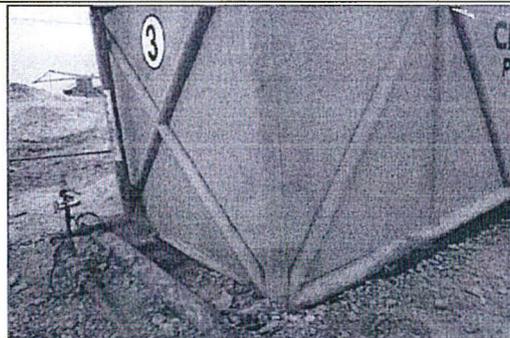
Vista 1 de la ubicación de la Tina de CNPC en la plataforma del pozo 115111D donde se descarga el fluido proveniente de la despresurización del pozo 115111D, capacidad de 180 barriles Lote X, operado por la empresa CNPC Perú S.A. Coordenadas 9514907 N; 0477332 E.

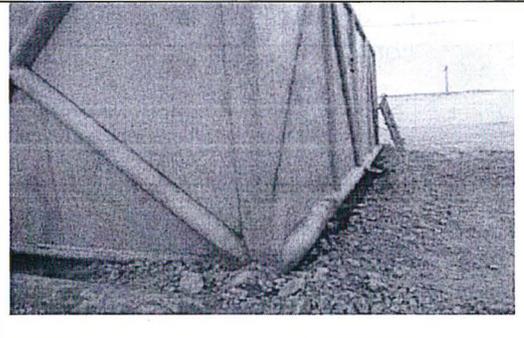
Vista 2 de la ubicación de la Tina de CNPC en la plataforma del pozo 115111D donde se descarga el fluido proveniente de la despresurización del pozo 115111D, capacidad de 180 barriles Lote X, operado por la empresa CNPC Perú S.A. Coordenadas 9514907 N; 0477332 E.

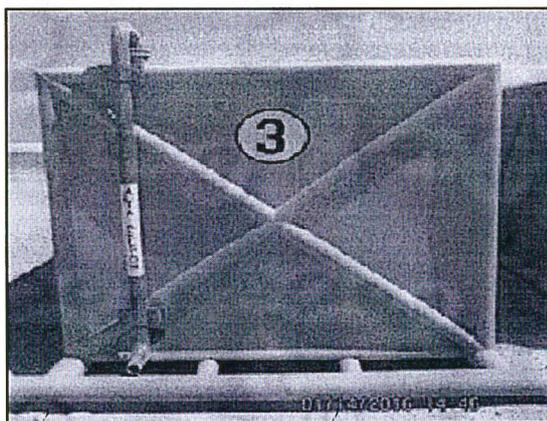
Reparación de la tina de desfogue N°3

Tierra contaminada con petróleo.

66. De la revisión de la documentación, se observa que el administrado realizó la limpieza y remediación del área impactada, y los resultados del monitoreo de suelo se encontraron por debajo de los ECA suelo, conforme se observa a continuación:

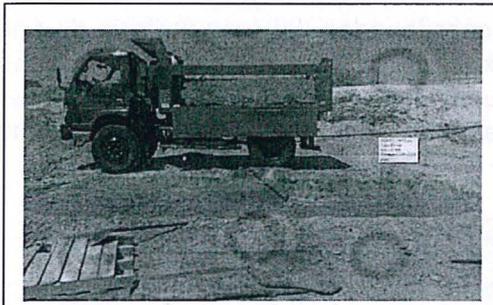
Fotografía 01: limpieza en zona donde se encontraba la tina

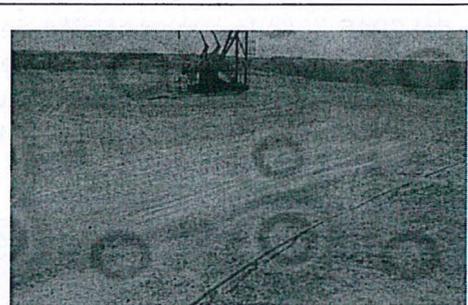
Fotografía 02: vista lateral, se muestra las condiciones finales despues de la limpieza.

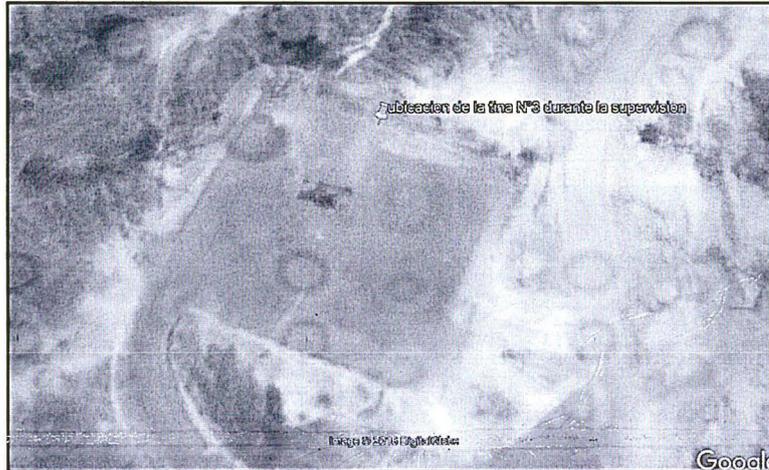
Fuente: Google earth – imagen satelital

N° 03, después de la limpieza), de la información publicada por Perúpetro³³ las actividades de completación del pozo AA11511D concluyeron en el mes de octubre del 2015, y de la superposición de las coordenadas del área materia de análisis, se observa que en el área donde se encontraba la tina no se evidencia componente alguno, por lo que, se puede concluir que el componente ambiental donde se produjo el derrame ha sido removido, a continuación se muestra el área donde se encontraba la referida tina:

70. Considerando que el área impactada ha sido remedida y que el componente (tina N° 3) ha sido retirado, no existen consecuencias que se deban corregir, compensar, revertir o restaurar, por lo que, no corresponde ordenar una medida correctiva al administrado, en estricto cumplimiento de lo dispuesto en el artículo 22° de la Ley del SINEFA.
