EXPEDIENTE N° : 1419-2018-OEFA/DFAI/PAS
ADMINISTRADO : CAXAMARCA GAS S.A.¹
UNIDAD PRODUCTIVA : PLANTA ENVASADORA DE GLP
UBICACIÓN : DISTRITO, PROVINCIA DE DEPARTAMENTO DE CAJAMARCA
SECTOR : HIDROCARBUROS LÍQUIDOS
MATERIAS : ALMACENAMIENTO DE RESIDUOS PELIGROSOS ARCHIVO

H.T. 2017-I01-000937

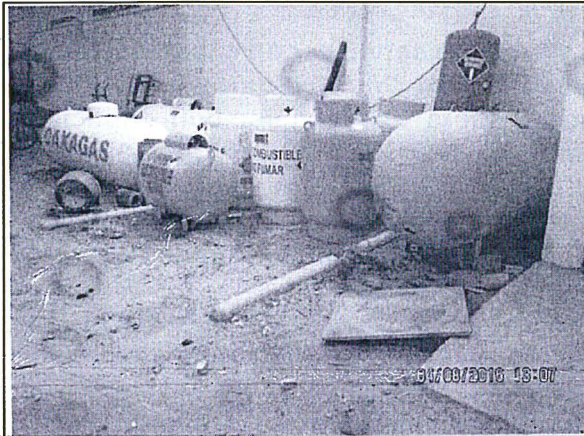
Fotografía N°18
En la vista fotográfica se verificó que al lado del almacén de sustancias químicas se verificó 07 tanques de GLP de 120 gls, 03 tanques de GLP de 500 gls. al parecer vacíos sobre suelo natural ocupando un área de 2 m x 4m aproximadamente. Coordenadas UTM WGS 84, zona 17M, 9205489 N, 0777031 E.

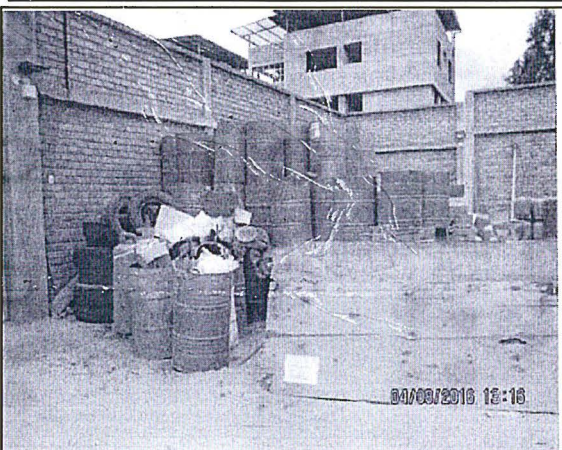
Fotografía N°19
Vista fotográfica se verificó que a un lado del portón metálico de la puerta posterior se viene disponiendo sobre suelo natural 120 cilindros de pintura vacíos de capacidad de 55 gls. 03 baterías usadas, cilindros de GLP, de 10Kgs cortados por la mitad, tubos de PVC usado, varillas de hierro usado, 06 cilindros sin tapa y sin rotular conteniendo residuos sólidos diversos, 20 llantas usadas ocupando un área de 5 m x 4m aproximadamente. Coordenadas UTM WGS 84, zona 17M, 9205459 N, 0777072 E.

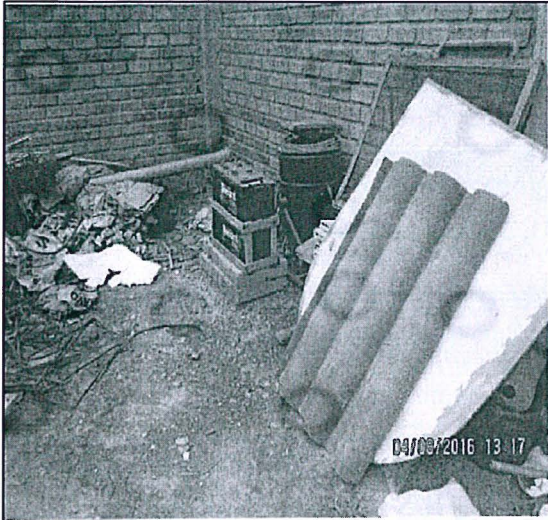
Fotografía N°20
De la vista fotográfica se verificó que a un lado del portón metálico de la puerta posterior se viene disponiendo sobre suelo natural residuos sólidos y baterías usadas. Coordenadas UTM WGS 84, zona 17M, 9205459 N, 0777072 E.

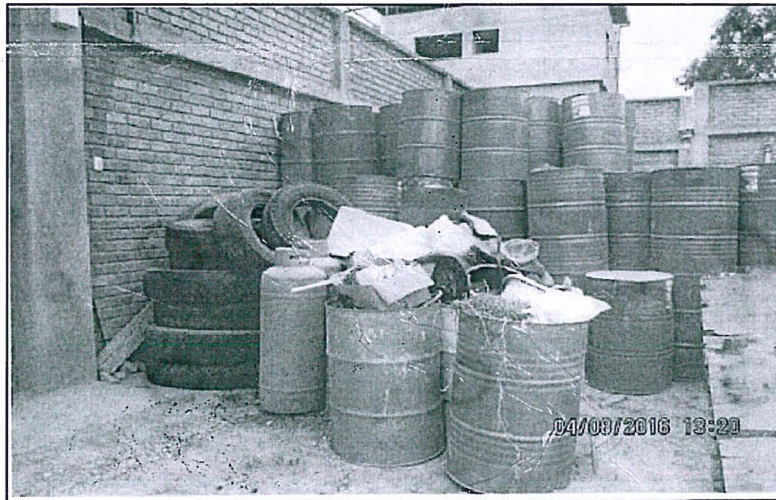
Fotografía N°22
Vista fotográfica se verificó que a un lado del portón metálico de la puerta posterior se viene disponiendo sobre suelo natural 120 cilindros de pintura vacíos de capacidad de 55 gls. Coordenadas UTM WGS 84, zona 17M, 9205459 N, 0777072 E.
