Organismo de Evaluación y Fiscalización Ambiental

Resolución Directoral N° 2369 -2018-OEFA/DFAI

EXPEDIENTE N° : 1684-2017-OEFA/DFSAI/PAS  
 ADMINISTRADO : MINERA CHINALCO PERÚ S.A.  
 UNIDAD FISCALIZABLE : TOROMOCHO  
 UBICACIÓN : DISTRITOS DE MOROCOCHA Y YAULI,  
 PROVINCIA DE YAULI, DEPARTAMENTO DE JUNÍN  
 SECTOR : MINERÍA  
 MATERIAS : MEDIDAS DE PREVISIÓN Y CONTROL  
 EMERGENCIA AMBIENTAL  
 RESPONSABILIDAD ADMINISTRATIVA  
 REGISTRO DE ACTOS ADMINISTRATIVOS

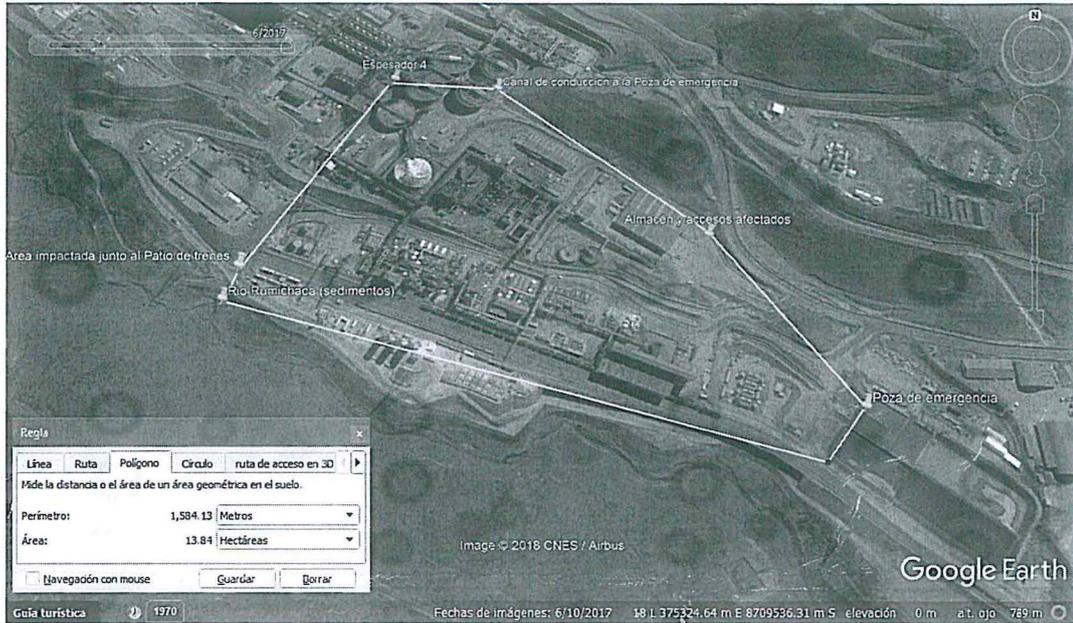
**Imagen N° 1: Área afectada por el derrame de relaves**

- 19. Conforme a la imagen precedente, se tiene que el derrame de relaves llegó a impactar aproximadamente trece hectáreas (13 ha.), siendo que, por un lado, discurrió hacia la poza de emergencia, la cual no pudo contener el volumen de relave derramado y éste terminó impactando el suelo adyacente a la poza y, por otro lado, recorrió una distancia considerable hasta sedimentarse en el cauce del río Rumichaca.
- 20. Esta explicación resultará pertinente más adelante, también, a efectos de determinar la competencia del OEFA sobre una infracción relacionada a la afectación del ambiente, en el caso específico, el cauce de un río, como consecuencia de la realización de actividades mineras de una empresa comprendida bajo la potestad supervisora y fiscalizadora de la mencionada entidad, como lo es, Minera Chinalco.

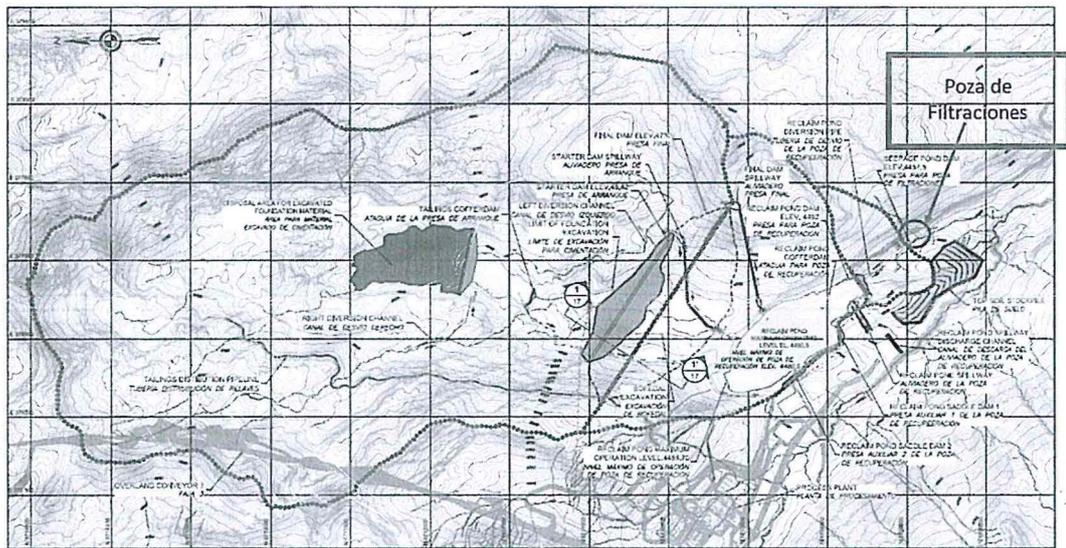
- 103. Al respecto, de acuerdo a la revisión del EIA Toromocho se advierte que la ubicación de la “poza de filtraciones” se encuentra proyectada para su construcción aguas abajo de la Poza Recuperada a cuatrocientos metros (400 m.) aproximadamente, en el valle Tunshuruco, como se puede observar en el siguiente plano:

Fuente: EIA Toromocho – Anexo S. Diseño de la Presa de Relaves - Plano del Depósito de relaves al inicio de las operaciones.

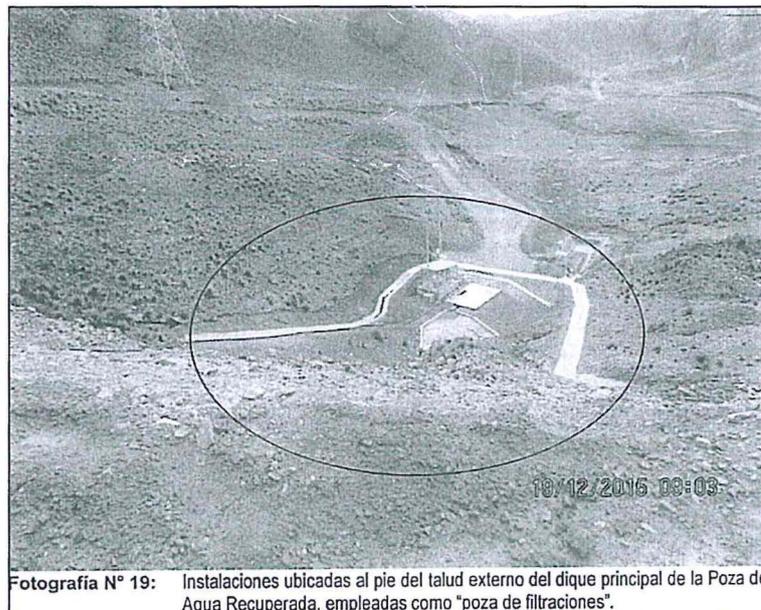
113. Adicionalmente, conviene indicar que como medio probatorio del presunto incumplimiento, la DSAEM presenta la Fotografía N° 19 del Informe de Supervisión Directa N° 1214-2016-OEFA/DS-MIN, única fotografía, que, además, debido a la posición, ángulo y distancia en la que fue tomada no permite identificar: (i) si el dique fue construido conforme las especificaciones técnicas aprobadas, (ii) distinguir la poza de filtraciones de la poza para el almacenamiento de agua que la DSAEM habría verificado en campo, (iii) el sistema de bombeo que se implementó para la recirculación del agua hacia la Poza Recuperada y (iv) el volumen de agua en la poza de filtraciones, principalmente, entre otras especificaciones señaladas en el EIA Toromocho, tal como se verifica a continuación:

114. Por tanto, esta Dirección considera que la recomendación contenida en el Hallazgo de gabinete N° 02 del Informe Preliminar de Supervisión Directa N° 313-2016-OEFA/DS-MIN que se cita a continuación: "Se observó que la poza de filtración de la poza de agua recuperada no cuenta con las características técnicas establecidas en el Estudio de Impacto Ambiental del Proyecto de Explotación Toromocho" no se encuentra debida sustentada al no contener los medios probatorios necesarios que permitan acreditar una presunta infracción.

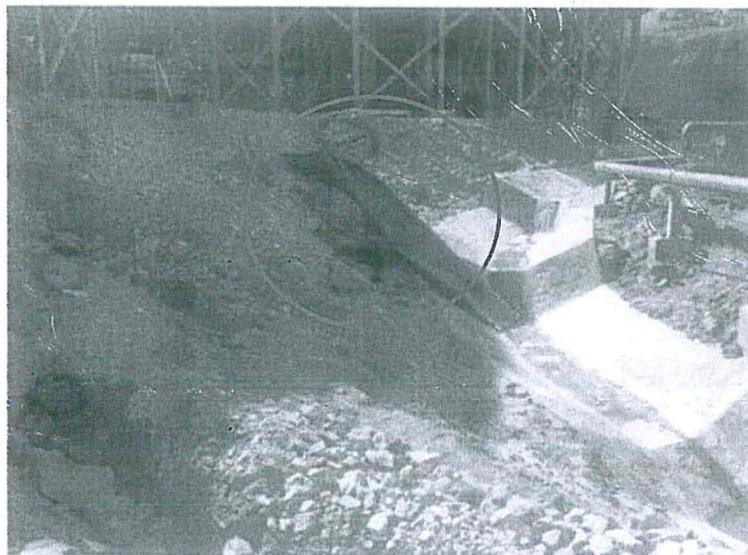
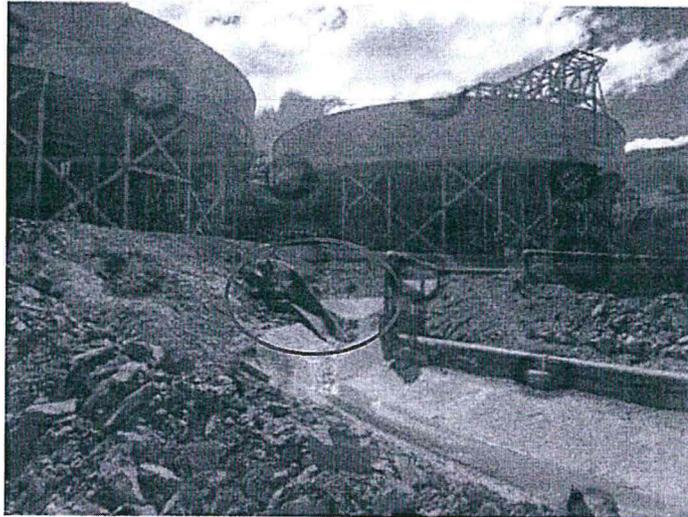
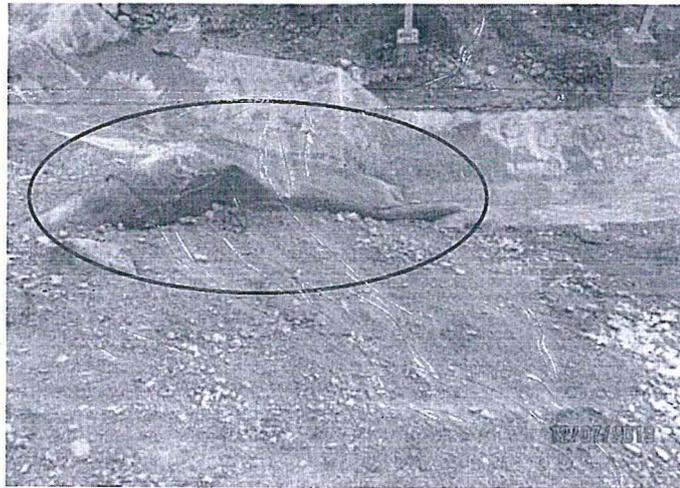
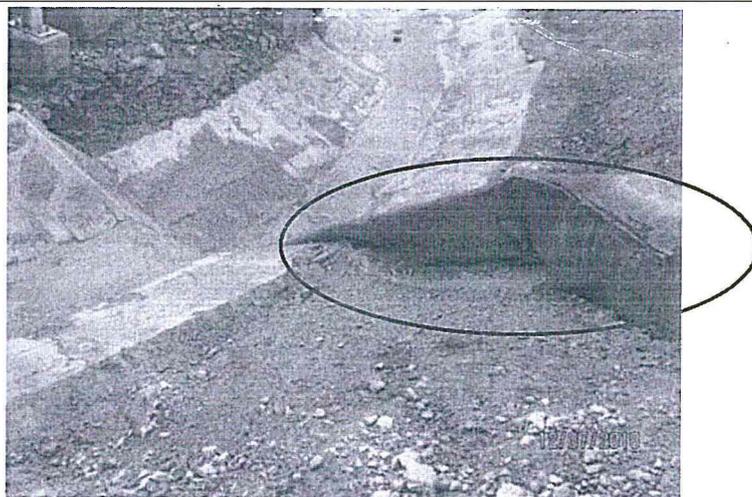
**Fotografías presentadas por Minera Chinalco**

126. En su segundo escrito de descargos, así como en su tercer escrito de descargos, el administrado presentó vistas fotográficas del canal de recolección, señalando que realiza su limpieza y mantenimiento constante y que realizó la reparación inmediata de la ruptura verificada durante la Supervisión Especial 2014, dichas fotografías se muestran a continuación<sup>71</sup>:

- 128. Cabe señalar sobre la acción realizada por el administrado, ante situaciones futuras de situaciones de emergencias es posible que dicha manga se desacople y dado que el canal no se encuentra debidamente sellado y/o reparado, nuevamente exista fugas hacia el exterior y escurrimiento de efluentes por dicha abertura, abertura que representa fallas en las obras de habilitación del canal de aguas de contacto.

- 129. En ese sentido, esta Dirección mantiene la propuesta de medida correctiva consignada en el Informe Final consistente en la reparación del canal de recolección de las aguas de no contacto a fin de evitar que un eventual posterior derrame de relaves discurra debajo de aquél y el canal no cumpla con en la totalidad con la función de conducir las aguas de contacto, conforme lo previsto en su diseño.

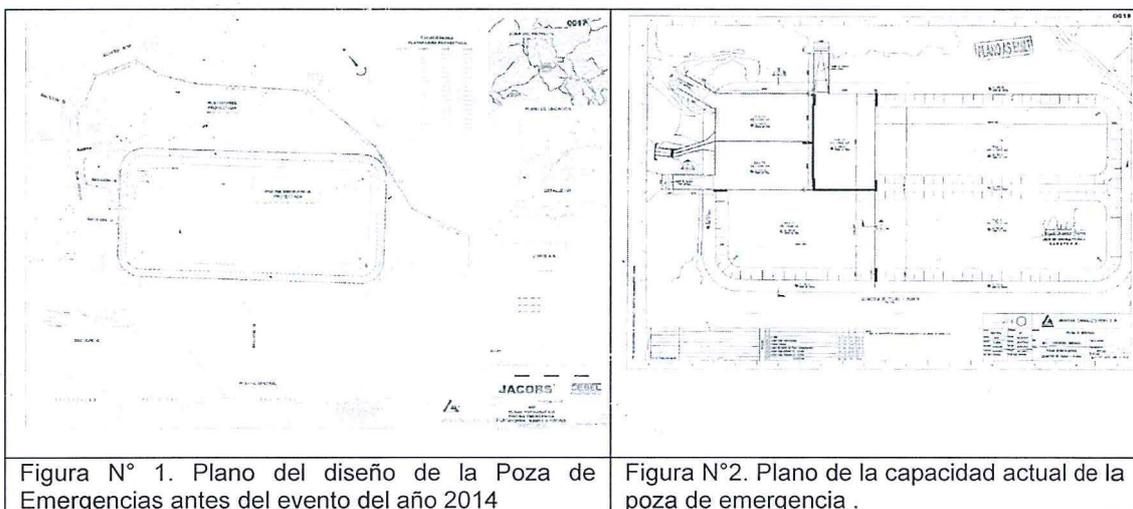
- 130. Asimismo, respecto del aumento de capacidad de la poza de emergencia, de los escritos presentados por el administrado en el proceso del PAS se advierte presentación de planos:

Figura N° 1. Plano del diseño de la Poza de Emergencias antes del evento del año 2014

Figura N°2. Plano de la capacidad actual de la poza de emergencia .

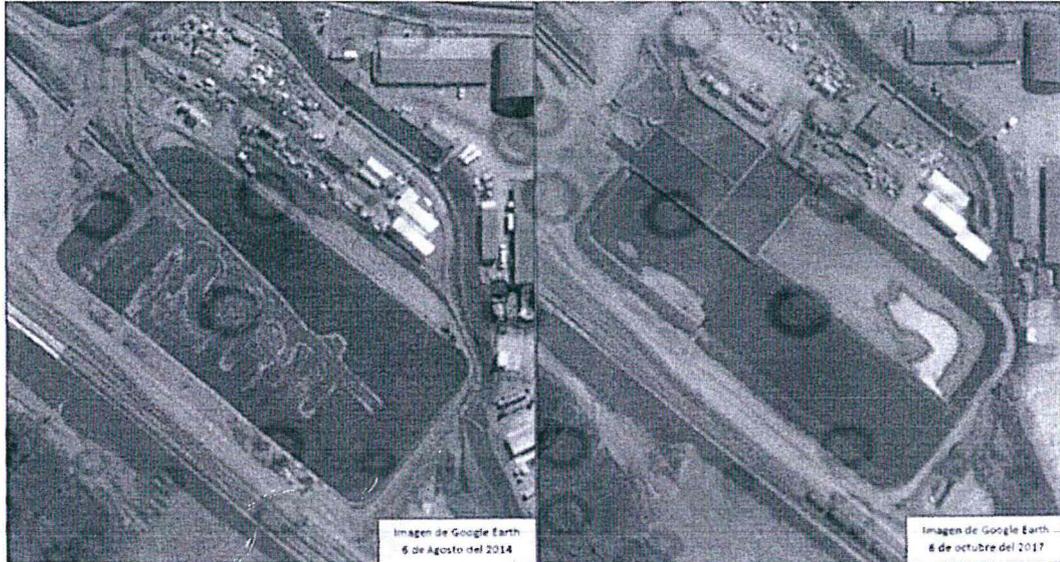
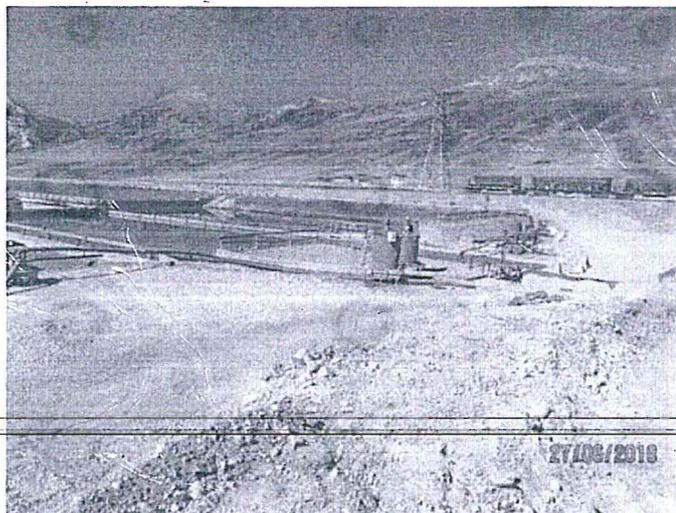
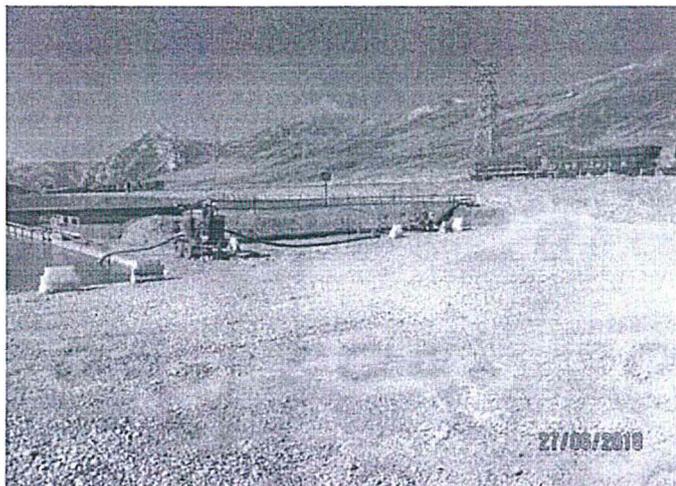
**Imágenes y Fotografías presentadas por Minera Chinalco**

- 133. De acuerdo a las imágenes de google earth presentadas y el plano de poza de contingencia (piscina de contingencia), se observa que se han realizado modificaciones consistentes en la subdivisión de la piscina en seis (06) áreas de diferentes dimensiones (pozas de sedimentación) e incremento de la ampliación de la poza observada en la imagen 2014 vs la imagen 2017.
- 134. Dicha modificación del diseño original de la poza de emergencia pudo ser advertida en la supervisión del 2017, realizada del 19 al 23 de agosto del 2017, tal y como se puede observar en los siguientes extractos del Informe de Supervisión N° 312-2018-OEFA/DSEM-CMIN - Expediente 0281-2017-DS-MIN, que a continuación se muestran:

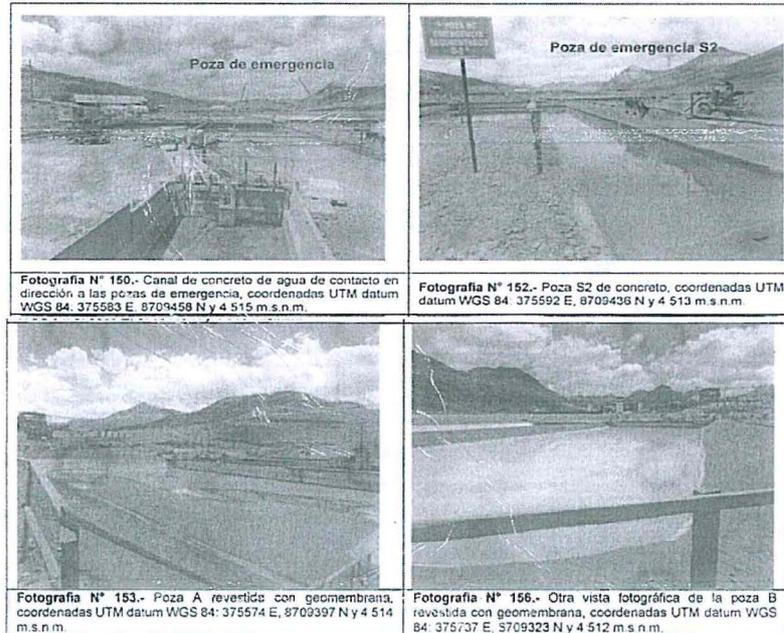
Asimismo, se constató que la poza de emergencia constaba de un conjunto de seis (6) compartimientos o pozas, denominadas por Minera Chinalco como: poza S1 (2 000 m<sup>3</sup>), poza S2 (2 000 m<sup>3</sup>), poza S3 (2 500 m<sup>3</sup>), poza A (3 980 m<sup>3</sup>), poza B (7 785,5 m<sup>3</sup>) y poza B (7 785,5 m<sup>3</sup>). Ver fotografías N° 151 al 160, 197 y 198 del Anexo 2 y planos As Built contenidos en los folios 69 y 70 del presente Informe.

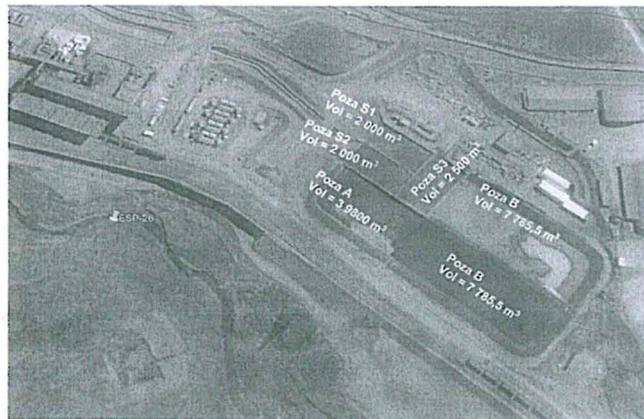
Imagen N° 4: Vista de la poza de emergencia de la unidad fiscalizable Toromocho. Fuente: Imagen Google Earth 2018. Fecha de imagen: 18 de mayo de 2017.

A través de la imagen del Google Earth, se muestra la vista de planta de la poza de emergencia (ubicada al Sur-Este del edificio de molineta de la planta de beneficio Toromocho), la misma que cuenta con seis (6) compartimientos o pozas:

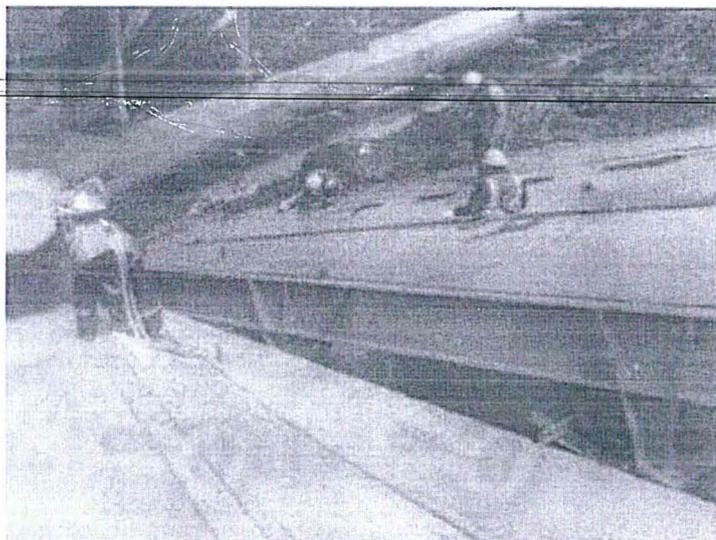
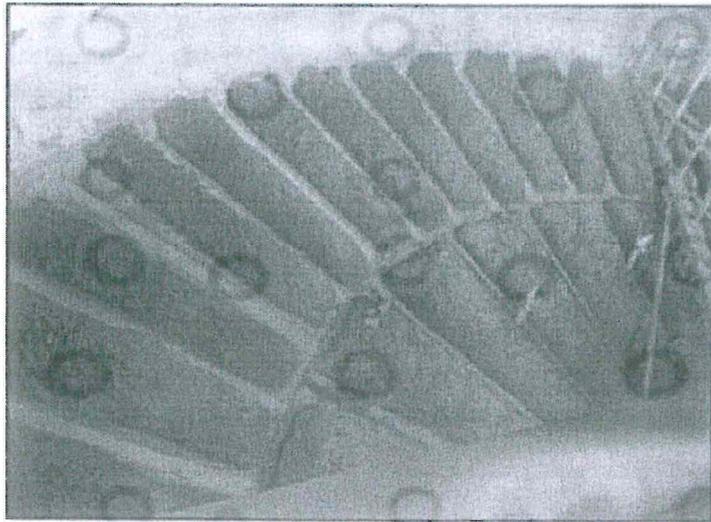
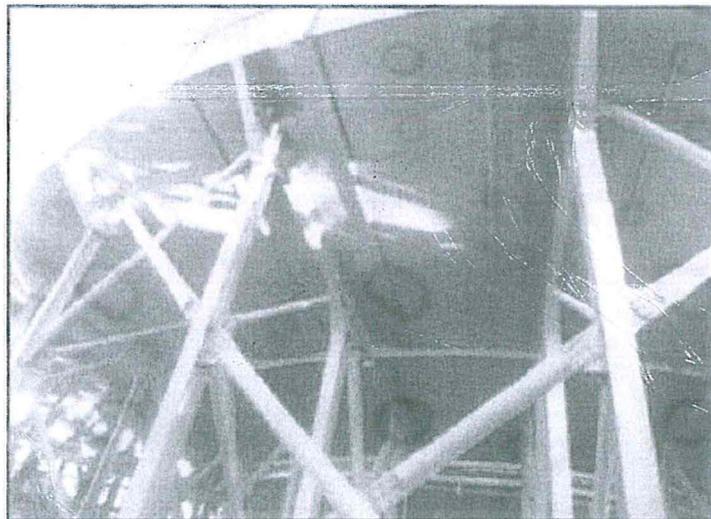
Fotografías presentadas por Minera Chinalco

138. En cuanto a la reparación del Espesador de Relaves N° 4 de la Planta Concentradora, cuyo desempernado de dos (2) paños en la parte cónica habría originado el derrame de relaves, en su tercer escrito de descargos, el administrado adjuntó partes pertinentes del "Informe de Trabajos de Reparación del Espesador HCT 43MT N° 4 (Espesador de Relaves N° 4)" (en adelante, Informe de Reparación), así como vistas fotográficas que acreditarían la ejecución de dicha reparación, algunas de las cuales se presentan a continuación<sup>73</sup>:

139. De la revisión del Informe de Reparación, así como de las vistas fotográficas precedentes, esta Dirección considera que Minera Chinalco ha acreditado haber restaurado el Espesador de Relaves N° 4 de la Planta Concentradora, por lo que no cabría imponer una medida correctiva en este extremo.
