Resolución Directoral N° 338-2018-OEFA/DFAI

Expediente N° 3004-2017-OEFA/DFSAI/PAS

EXPEDIENTE N° : 3004-2017-OEFA/DFSAI/PAS
ADMINISTRADO : CONCEPCIÓN INDUSTRIAL S.A.C.¹
UNIDAD FISCALIZABLE : AZULCOCHA
UBICACIÓN : DISTRITOS DE SAN JOSÉ DE QUERO Y TOMAS,
 PROVINCIAS DE CONCEPCIÓN Y YAUYOS,
 DEPARTAMENTOS DE JUNÍN Y LIMA
SECTOR : MINERÍA
MATERIA : COMPROMISOS AMBIENTALES
 RESPONSABILIDAD ADMINISTRATIVA
 REGISTRO DE ACTOS ADMINISTRATIVOS

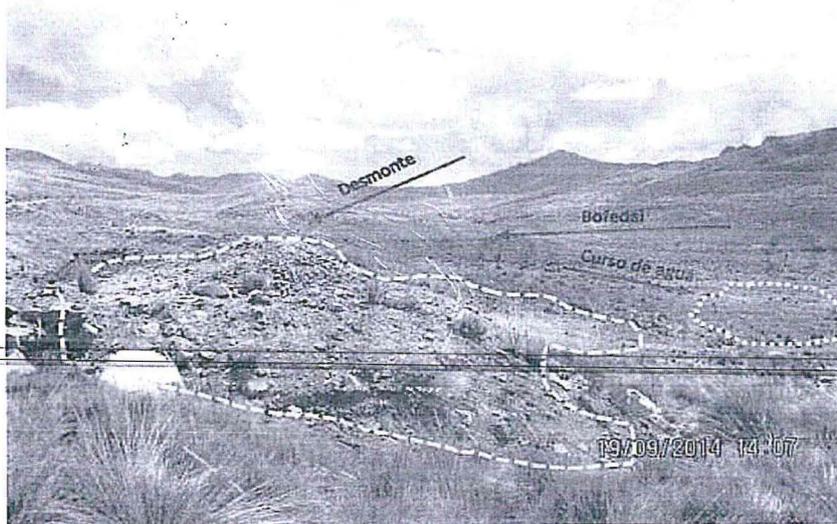
Fotografía N° 012: Hallazgo N°01, se observa una plataforma para el almacenamiento de desmonte del Nv. Pozocancha, ubicada en una zona de bofedal y cerca de cursos de agua.

168. La medida correctiva tiene por finalidad evitar un daño al suelo y asegurar la recuperación de los bofedales a sus condiciones naturales; con ello también se busca evitar alterar el medio natural para la supervivencia de la fauna.
169. A efectos de fijar plazos razonables para el cumplimiento de las medidas correctivas, se ha tomado en consideración la etapa de planeamiento, disposición de maquinaria, materiales y personal, la ejecución de las obras y la elaboración de los informes correspondientes. En este sentido, se otorga un plazo razonable de treinta (30) días hábiles para el cumplimiento de la primera medida correctiva ordenada y para la segunda medida correctiva ordenada, ciento veinte (120) días hábiles contados a partir del vencimiento de la primera medida correctiva,

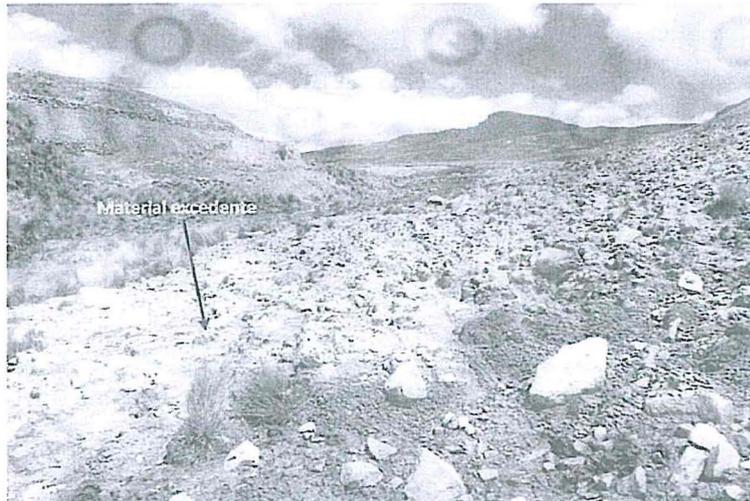
Fotografía N° 130: Hallazgo N° 04 Parte del material excedente de las actividades constructivas, ha sido colocado sobre un bofedal, el mismo que tributa a la quebrada Huasiviejo.

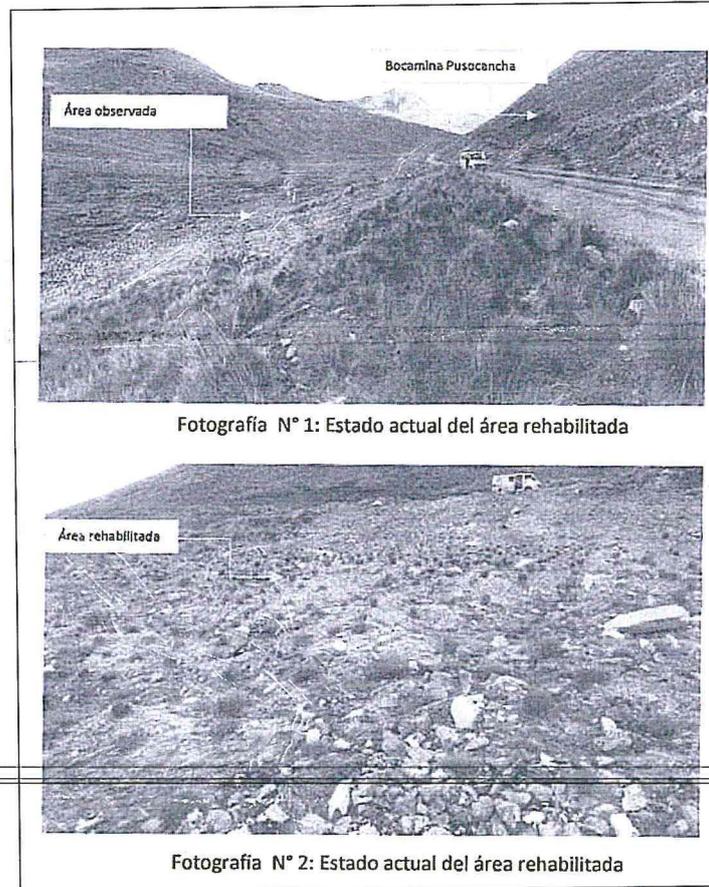
18. En el escrito de descargos, el administrado señaló que la plataforma (coordenadas 8666530N, 0425360E) destinada para la disposición del desmorte proveniente de la bocamina Pozocancha fue restaurada y reconfigurada con material de préstamo (obteniéndose un relieve adecuado para su revegetación con especies nativas), encontrándose, a la fecha de presentación del referido escrito, el área recuperada a un 90%. Para acreditar lo manifestado, adjuntó las siguientes fotografías:

- (i) De la revisión de las fotografías presentadas por el administrado, se aprecia que estas no se encuentran georeferenciadas. Además de ello, tampoco cuentan con algún punto visual de referencia mediante el cual se pueda determinar que correspondan a las zonas donde se detectaron los hallazgos.
- (ii) Por lo que no resultan un medio probatorio idóneo que permita desvirtuar la conducta infractora o acreditar la corrección de la misma por parte del administrado.
- (iii) De otro lado, también resulta necesario indicar que aún cuando el administrado haya afirmado que la plataforma materia de imputación de cargos fue restaurada (retirándose el material de desmorte, reconfigurándose con material de préstamo y revegetada con ichu). No obstante, durante la acción de supervisión se detectó que los desmontes y material excedente fueron dispuestos sobre dos zonas de un "bofedal", por

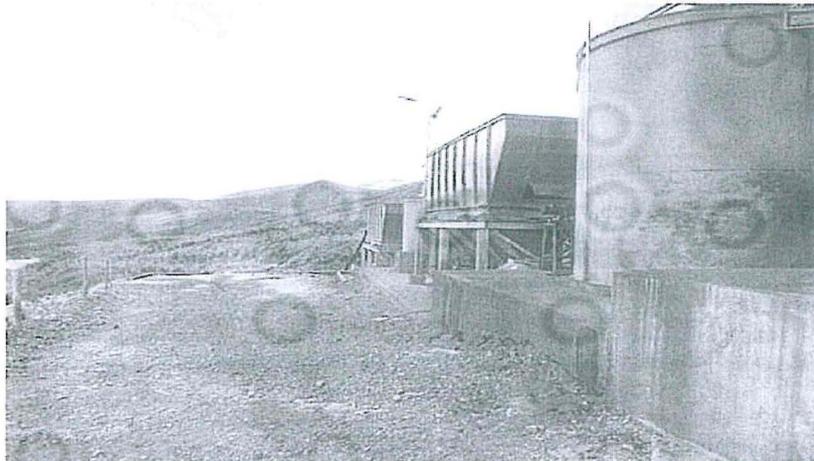
Fotografía N° 170: Hallazgo N° 06, Nótese en el contorno de la plataforma de concreto, la falta de medio que permita contener las aguas de mantenimiento y limpieza de la PTAM. De La coloración del concreto y suelo, se evidencia la continuidad de agua derramada sobre estos.

43. Asimismo, es de indicar que los residuos líquidos que son derramados sobre el suelo, por efecto de infiltración y escurrimiento superficial, dichos flujos de agua pueden llegar a la quebrada Huasiviejo, lo cual podría afectar la calidad del agua en dicha quebrada.

- 173. Asimismo, es de indicar que los residuos líquidos que son derramados sobre el suelo, por efecto de infiltración y escorrentía superficial, dichos flujos de agua pueden llegar a la quebrada Huasiviejo, lo cual podría afectar la calidad del agua en dicha quebrada.

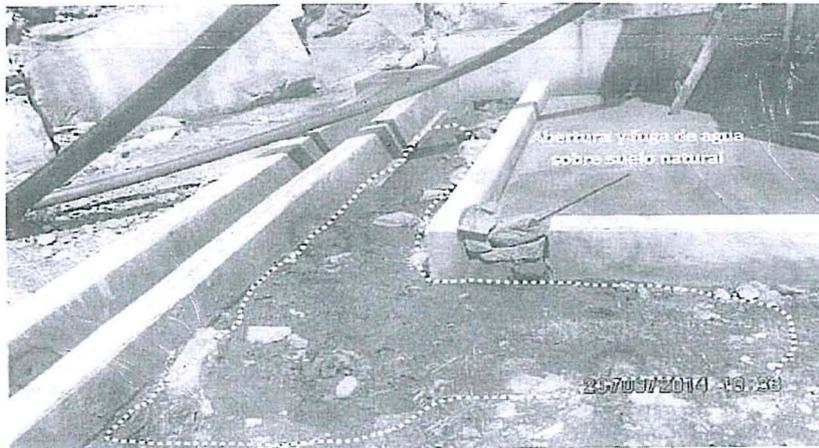
Fotografía N° 177: Hallazgo N° 06, "Se observa además que dicho sistema presentar una abertura como consecuencia de lo anterior las aguas son derramadas sobre el suelo".

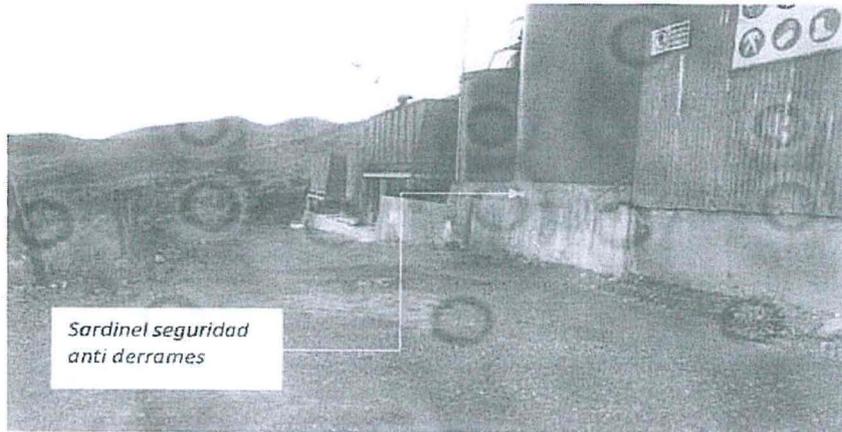
Sardinell seguridad
anti derrames

Fotografía N° 3: Estado actual del sardinell de seguridad

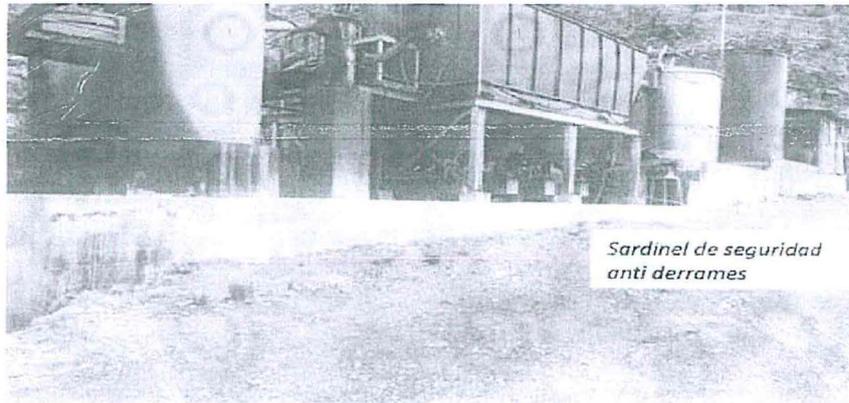
Sardinell de seguridad
anti derrames

Fotografía N° 4: Estado actual del sardinell de seguridad.

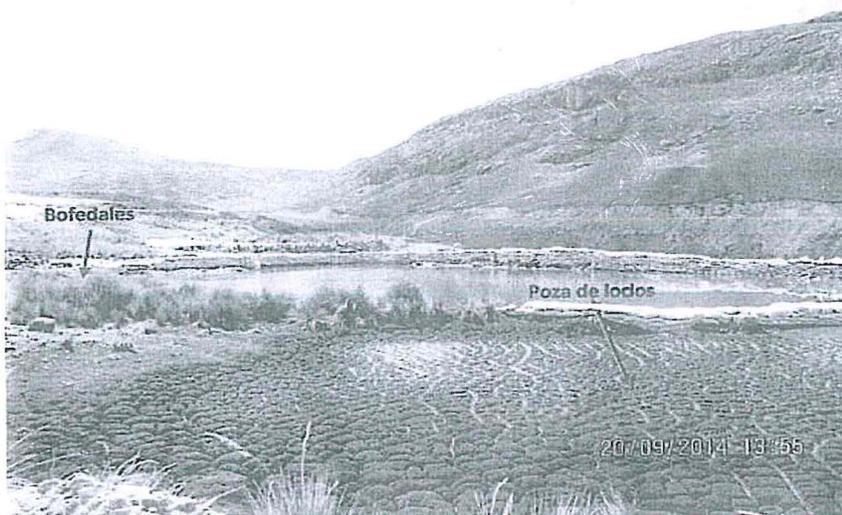
Fotografía N° 183: Hallazgo N°07, La poza de lodos, como infraestructura es una excavación sobre una antigua relavera, las paredes y piso no son impermeables (no cuentan con revestimiento alguno). además considerar que la relavera antigua fue construida directamente sobre suelo.

53. Al respecto, se puede considerar que la deposición de lodos en pozas sin impermeabilizar, facilita la infiltración del agua contenida en el lodo, y con ello por infiltración migrar hasta afectar el subsuelo y la calidad cuerpos de agua subterráneos; así como afectar el desarrollo de la vegetación del entorno por el ~~acarreo de sedimentos de lodo, por la falta de una berma de anclaje con geomembrana conservando un borde libre que evite el rebose de lodos y además por la falta de canales perimetrales para la derivación de aguas de escorrentía que eviten el contacto con los lodos provenientes de la planta de tratamiento de agua de mina y subdrenaje de la relavera N°3.~~

181. Sobre el particular, cabe reiterar lo señalado en el numeral 53 de la presente Resolución, respecto que se puede considerar que la deposición de lodos en pozas sin impermeabilizar, facilita la infiltración del agua contenida en el lodo, y con ello por infiltración migrar hasta afectar el subsuelo y la calidad cuerpos de agua subterráneos; así como afectar el desarrollo de la vegetación del entorno por el acarreo de sedimentos de lodo, por la falta de una berma de anclaje con geomembrana conservando un borde libre que evite el rebose de lodos y además por la falta de canales perimetrales para la derivación de aguas de escorrentía que eviten el contacto con los lodos provenientes de la planta de tratamiento de agua de mina y subdrenaje de la relavera N°3.

184. La medida correctiva tiene por finalidad evitar un daño al suelo y vegetación del entorno a la relavera N° 3, así como la migración por infiltración del líquido presente en los lodos residuales provenientes de la planta de tratamiento de agua de mina.

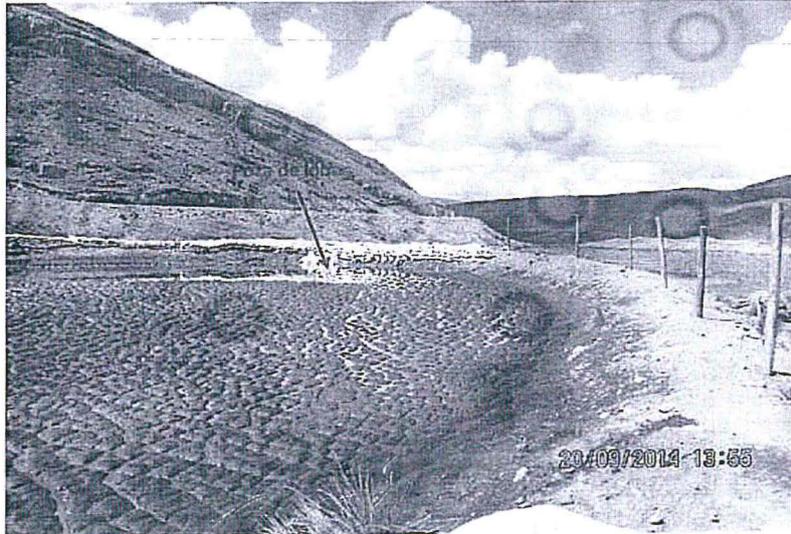
Fotografía N° 184: Hallazgo N°07, En esta imagen, se aprecia la falta de revestimiento en las paredes, debido a que se encuentra sobre su máxima capacidad, en la parte posterior se observa que vienen recreciendo con un pircado de costales conteniendo el mismo lodo.

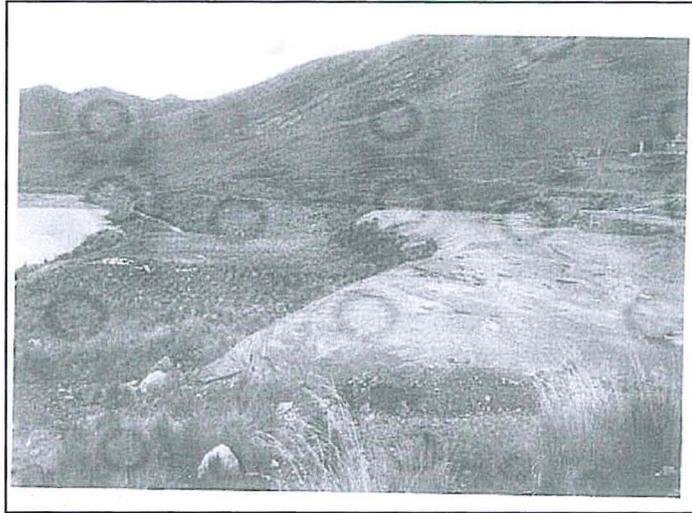
Foto N° 5: Estado Actual de la relavera N° 3

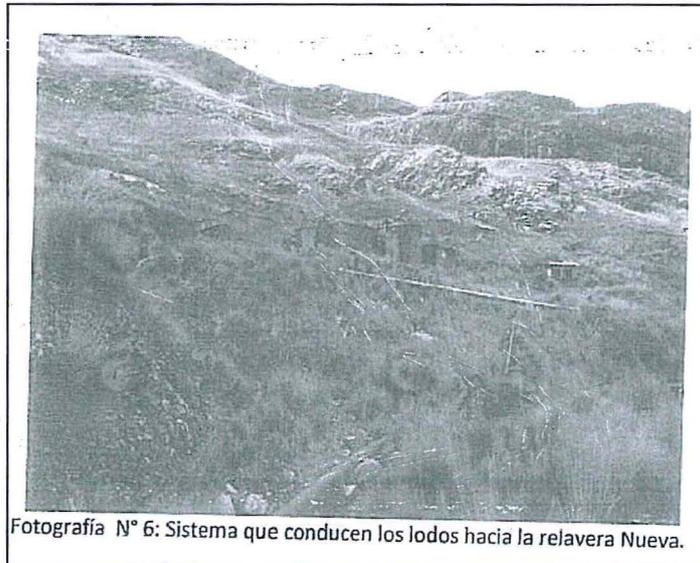
Fotografía N° 6: Sistema que conducen los lodos hacia la relavera Nueva.

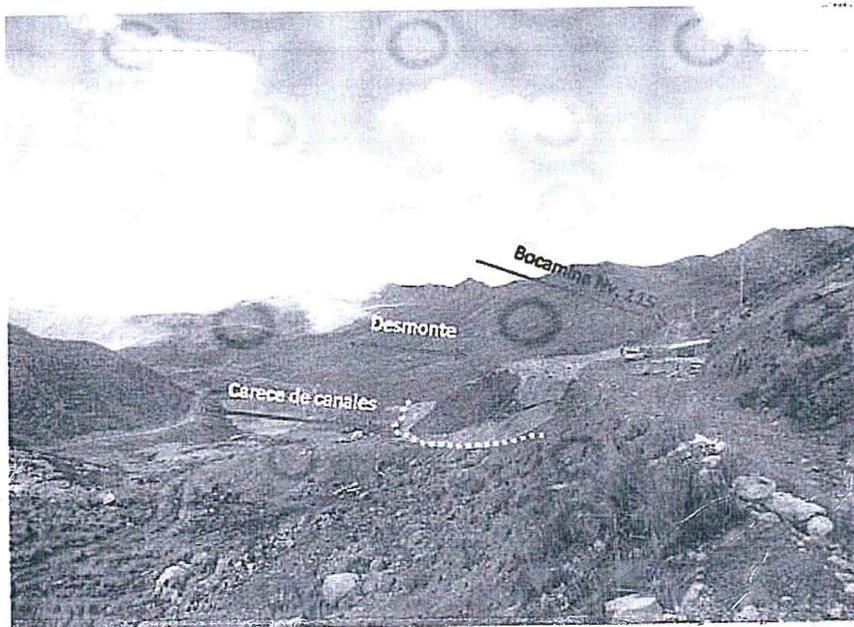
Fotografía N° 030: Hallazgo N° 02, Vista amplia del área de extracción donde existe mineral almacenado directamente sobre suelo y carece de infraestructura hidráulica.

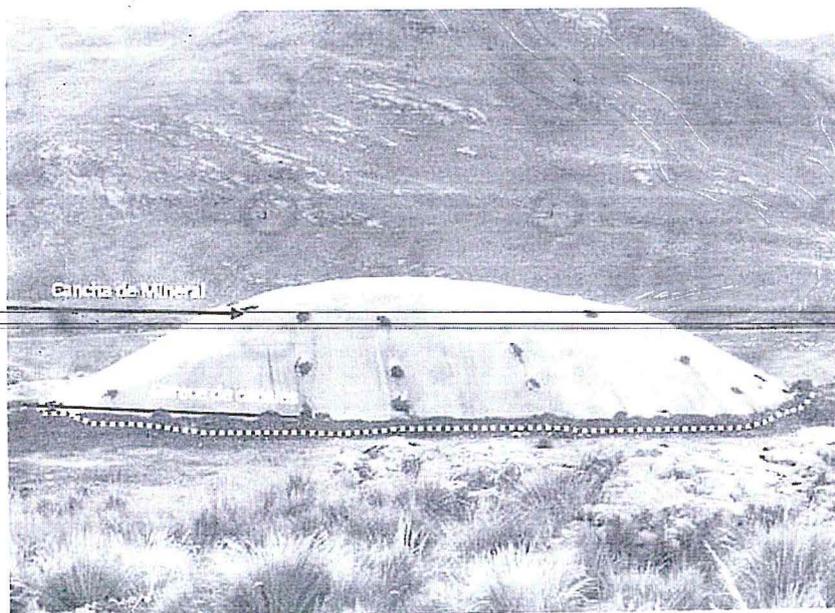
Fotografía N° 052: Hallazgo N° 02, Vista de la Cancha de Mineral de la bocamina nivel 115, donde se observa sobre el suelo superficial cubierto con lona y que carece de infraestructura hidráulica.

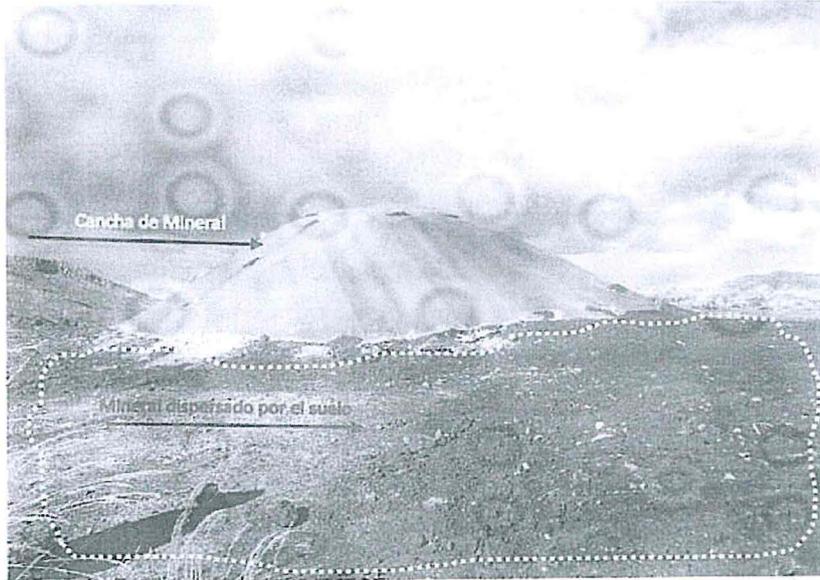
Fotografía N° 053: Hallazgo N° 02, Vista lateral de la cancha de Mineral de la bocamina nivel 115, donde podemos apreciar que esta sobre el suelo superficial cubierto con lona y que hay otra cantidad que esta desparramada sobre el suelo.

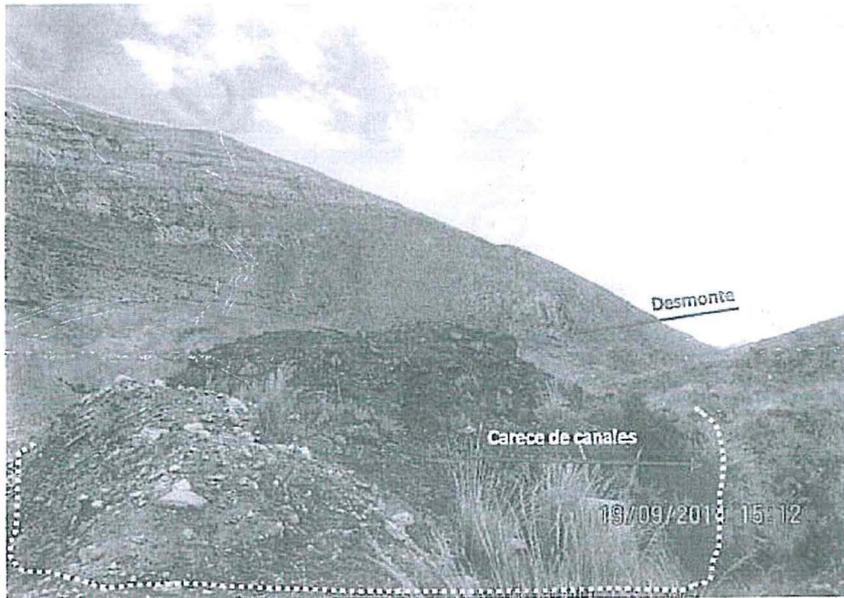
Fotografía N° 038: Hallazgo N° 02 Vista del área del tajo (Pasivo), donde existe desmonte almacenado directamente sobre suelo y carece de infraestructura hidráulica.

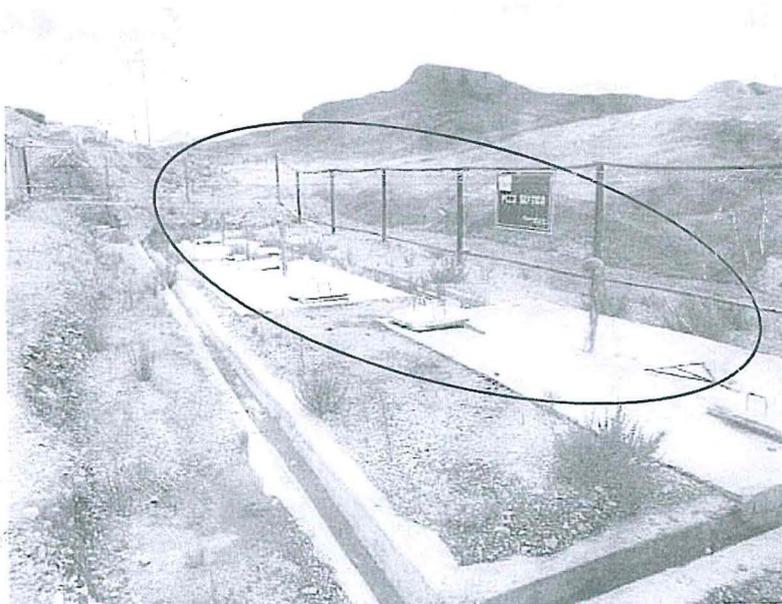
Fotografía N° 112: Vista del canal de coronación, en el perímetro del tanque séptico.

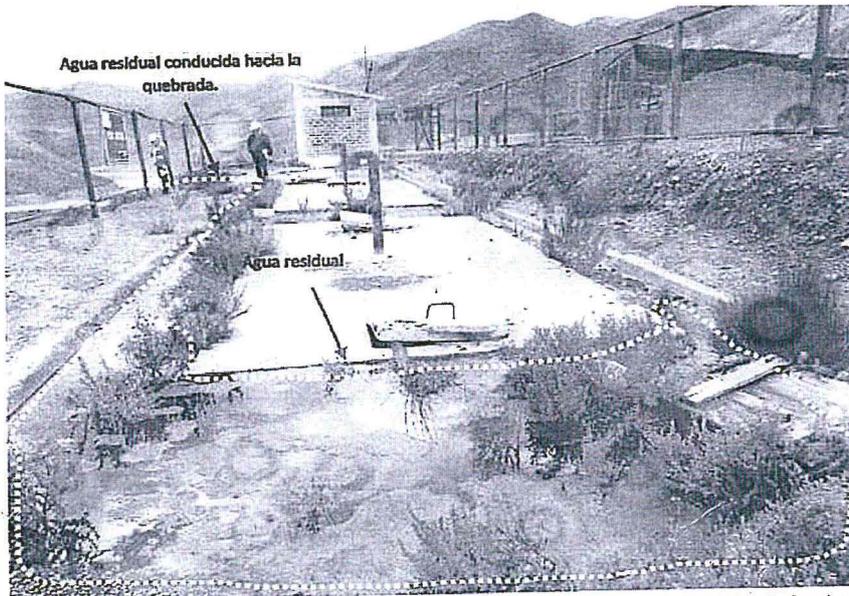
Fotografía N° 113: Hallazgo N° 03 "El tanque séptico se encuentra colmatado, las aguas residuales domésticas recibidas son desviadas hacia un canal de concreto por donde son descargadas a la ladera.

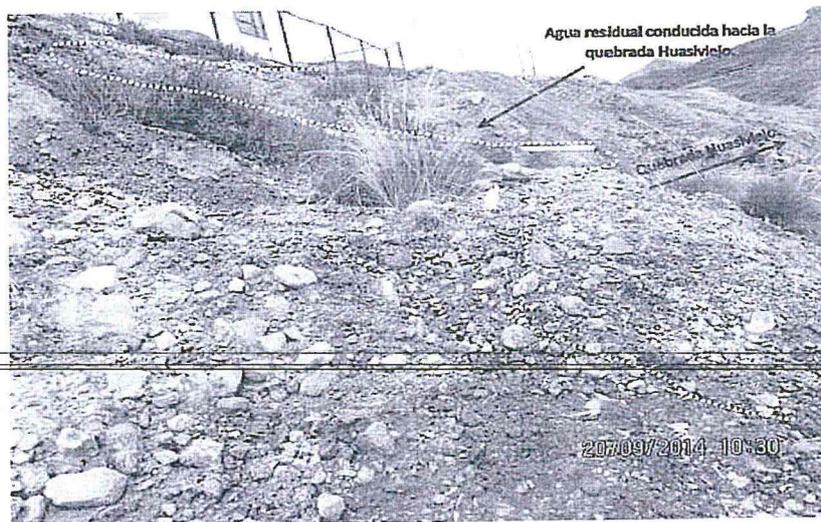
Fotografía N° 117: Hallazgo N° 03 "En la ladera se identificó presencia de varios puntos de filtración de aguas, también se observó la presencia de una tubería de PVC de cuatro pulgadas de diámetro por la cual también sale agua residual doméstica.

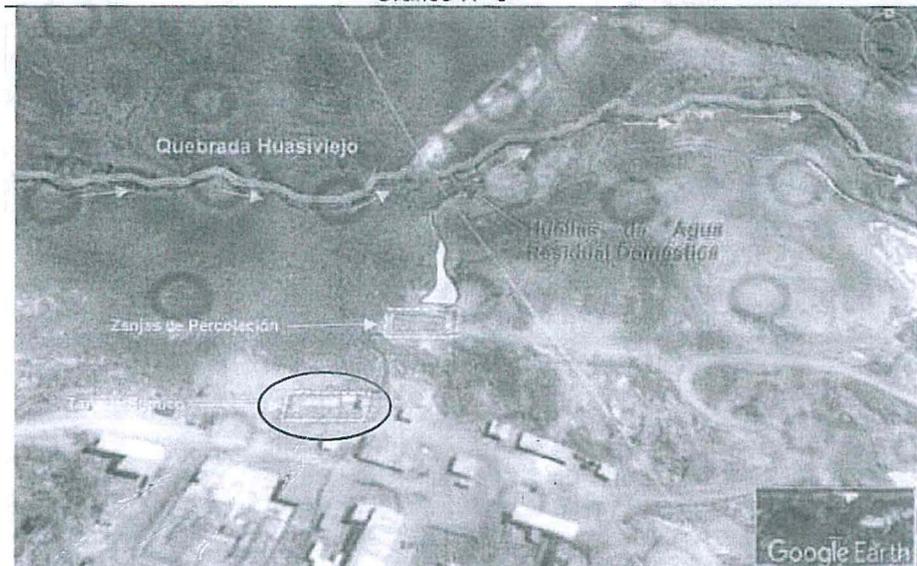
Grafico N° 3

Fuente Elaboración Propia: Se observa la ubicación del Tanque Séptico, de las zanjales de percolación y de las hueijas de agua residual doméstica con dirección a la quebrada Huasiviejo.

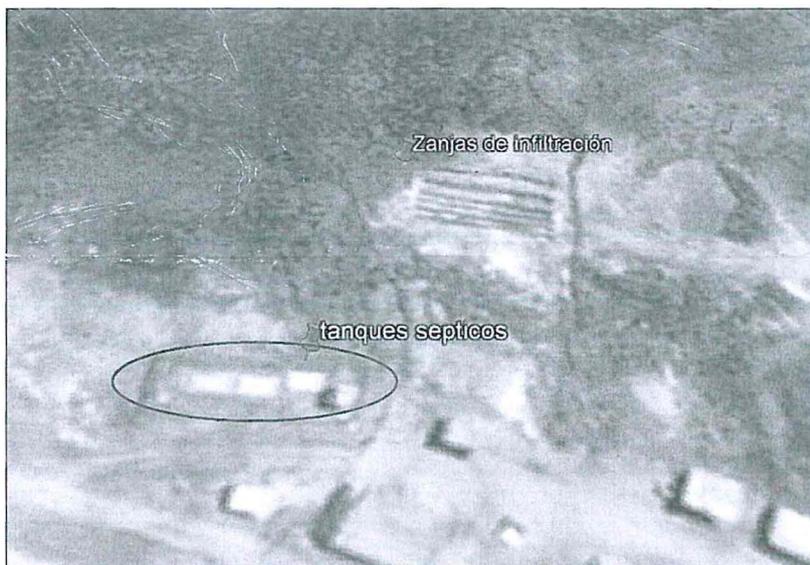
- 92. De igual forma, se debe indicar que, de la georreferenciación de las coordenadas de la ubicación de los pozos o tanques sépticos, se aprecia que al año 2017, la unidad minera Azulcocha cuenta con los tres (3) pozos sépticos.

Fuente: Google Earth imagen del 01 de agosto del 2017

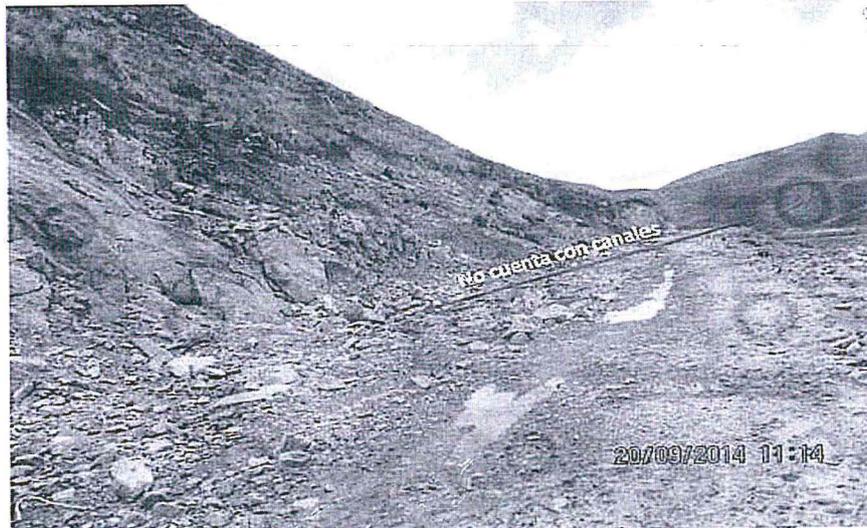
Fotografía N° 140: Hallazgo N° 05 "La relavera cuatro carece de canal de coronación en el margen izquierdo, durante la supervisión se evidenció el ingreso de agua de escorrentía superficial al interior de dicha relavera.

103. En Informe Técnico Acusatorio⁶³, la DSEM concluyó que el administrado no habría cumplido con implementar el canal de coronación en la margen izquierda de la relavera N° 4, conforme lo establecido en el EIA Azulcocha.

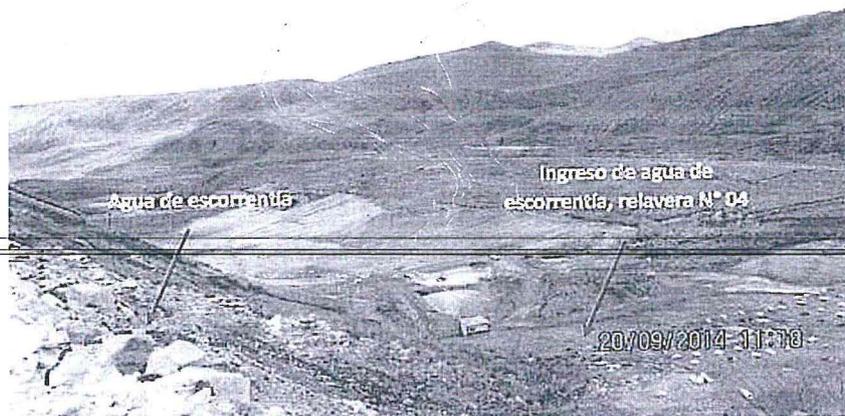
Fotografía N° 145: Hallazgo N° 05, "Se identificaron puntos de agua de escorrentía provenientes de la parte alta en el margen izquierdo de la relavera cuatro que ingresan a la relavera mencionada.

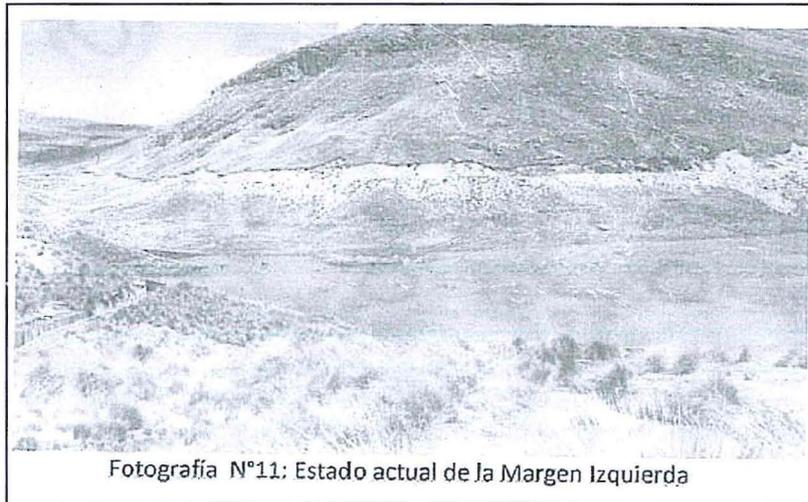
Fotografía N°11: Estado actual de la Margen Izquierda

107. Asimismo, agregó que, a efectos de evitar el ingreso de agua a la relavera, implementó una zanja entre la plataforma del canal izquierdo y la relavera, y que a efectos de tratar el remanente que escurre en la margen izquierda de la relavera N° 4, se impermeabilizó totalmente el vaso de la relavera, evitando que exista cualquier foco de contaminación para el agua de no contacto, siendo finalmente bombeada hacia la nueva relavera para su posterior tratamiento.

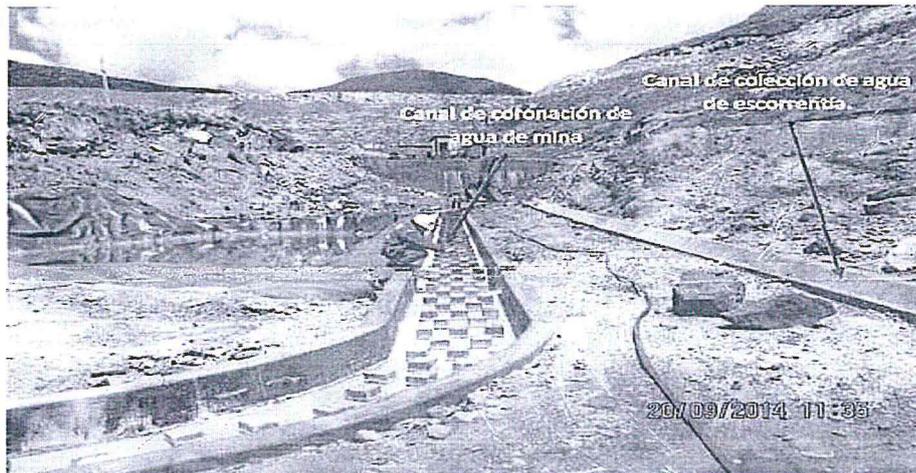
Fotografía N° 153: Hallazgo N°09 El canal de concreto que conduce las aguas de subdrenaje de la relavera cuatro está conectado al canal de concreto que conduce aguas de no contacto, este último está conectado al sistema de subdrenaje de la nueva relavera, pasa por la poza de control para su descarga a la quebrada Huasiviejo.

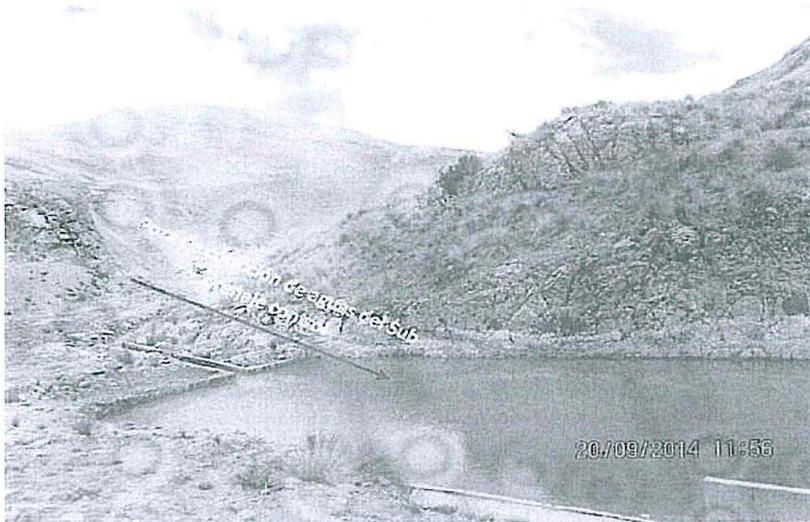
Fotografía N° 165: Otra vista de la poza de colección de agua del sub-drenaje de la relavera nueva, que es vertida directamente a la quebrada Huasiviejo.

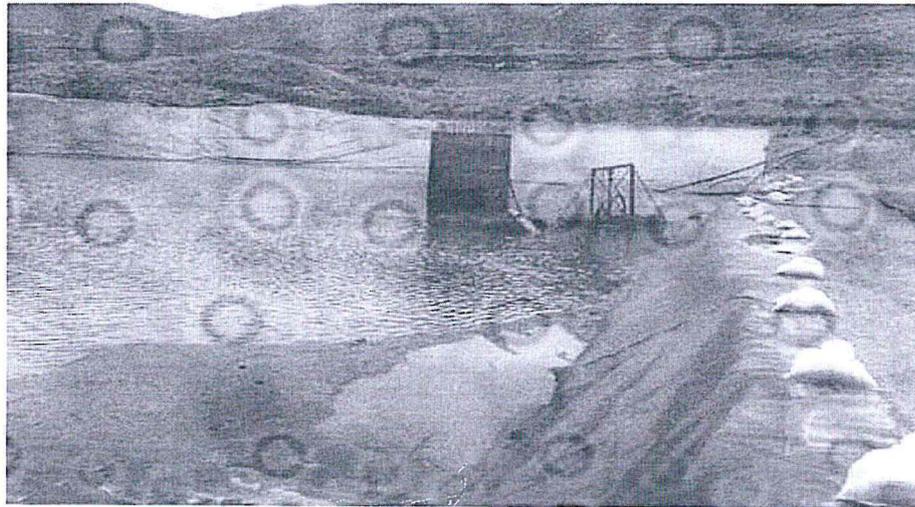
Fotografía N°12: Estado actual del sistema de Bombeo a la PTAM.

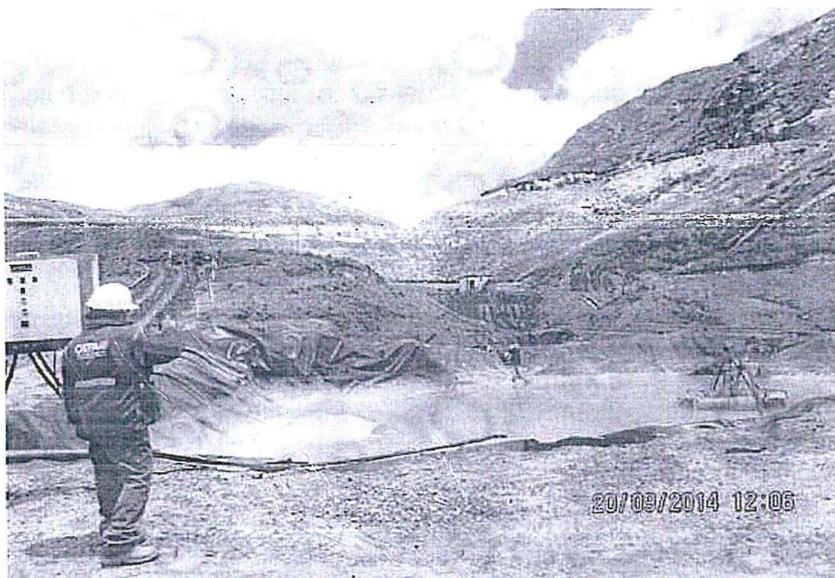
Fotografía N° 156: Hallazgo N° 10 (Gabinete). Poza de colectora de aguas de subdrenaje de la relavera cuatro, desde esta poza las aguas son bombeadas a la planta de tratamiento de agua de mina para su tratamiento y posterior descarga a la quebrada Huasiviejo.

137. En Informe Técnico Acusatorio⁷³, la DSEM concluyó que el administrado no habría construido la poza colectora del sistema de subdrenaje del agua de la relavera N° 4, conforme al diseño establecido en su instrumento de gestión ambiental.

150. En ese sentido, el haber colocado un recubrimiento de geomembrana en reemplazo del concreto en la poza de colectora de agua de subdrenaje de la relavera N° 4 tal como se indicó en el Instrumento de gestión Ambiental, genera un riesgo de daño potencial al ambiente, toda vez que, la geomembrana posee una capacidad diferente de resistencia y durabilidad con respecto al material de concreto; por lo que es posible que pierda su capacidad impermeabilizante lo cual permitirá que las aguas de subdrenaje provenientes de la relavera N°4 migren hacia el suelo y subsuelo, así como llegar a impactar a las quebradas o cuerpos de agua aledaños y por ende afectar a la flora y a la fauna del entorno.
