**INSCRIPCIÓN DE SOCIEDADES ANONIMAS  
PLUSPETROL E & P.S.A.**

### III. ANÁLISIS DEL PROCEDIMIENTO ADMINISTRATIVO SANCIONADOR

- III.1 **Hecho Imputado N° 1:** Pluspetrol Lote 56 incumplió el compromiso asumido en su Instrumento de Gestión Ambiental, debido a que i) los micro rellenos sanitarios de disposición final de residuos orgánicos del campamento base Río Negro 1, campamentos volantes V14-02 y V09-01 no se encuentran ubicados en un terreno impermeable; y, ii) el diseño del micro relleno sanitario (fosa de

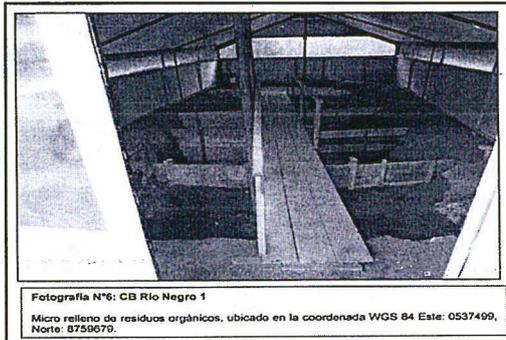
1. Los micro rellenos de disposición final de residuos orgánicos del Campamento Base Río Negro 1, del Campamento Volante – V14-02 y del Campamento Volante V09-01 no cuentan con impermeabilización en su base (manifestación de la empresa); al respecto, (...) no ha demostrado técnicamente que dicha unidad cuenta con una barrera geológica natural para dichos fines."

Fotografía N°6: CB Río Negro 1  
Micro relleno de residuos orgánicos, ubicado en la coordenada WGS 84 Este: 0537499, Norte: 8759679.

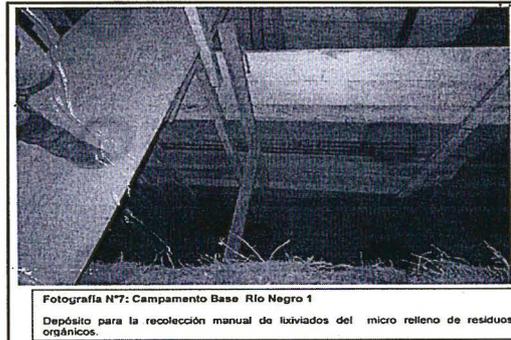
Fotografía N°7: Campamento Base Río Negro 1  
Depósito para la recolección manual de lixiviados del micro relleno de residuos orgánicos.

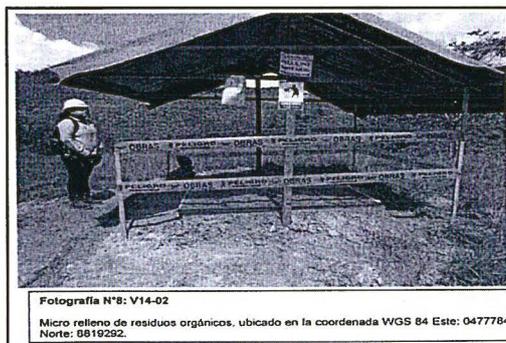
Fotografía N°8: V14-02  
Micro relleno de residuos orgánicos, ubicado en la coordenada WGS 84 Este: 0477784, Norte: 8819282.

| Estimación de la consecuencia (Entorno Natural) | |
|--|--|
| <p><u>Factor Cantidad</u></p> <p>El volumen del micro relleno de residuos biodegradables del Campamento Volante V14-02 es de aproximadamente un metro cúbico (1 m<sup>3</sup>), según se aprecia en la fotografía N° 8 del Informe de Supervisión. Por lo tanto, corresponde asignarle valor de 1 (menor a 5m<sup>3</sup>).</p> | <p><u>Factor Peligrosidad</u></p> <p>No contar con sistema de colección de lixiviados en el micro relleno del campamento volante V14-02 se considera con un valor de peligrosidad bajo; toda vez que, la generación de lixiviados es mínima puesto que la cantidad de residuos acumulados no es abundante (&lt;1m<sup>3</sup>); y que, el micro relleno cuenta con techo que evita el ingreso del agua pluvial al interior del mismo.</p> <p>Asimismo, no contar con sistema de control de gases se considera con un valor de peligrosidad bajo, por cuanto la generación de gases no es abundante debido a la reducida cantidad de residuos acumulados (&lt;1m<sup>3</sup>); y que, la finalidad de tal sistema (tubería de venteo de gases) es descargar paulatinamente a la atmósfera los gases producidos por la descomposición de los residuos a fin de evitar la acumulación de malos olores en el área del micro relleno.</p> <p>En tal sentido se asignó el valor de 1 (afectación reversible y de baja magnitud).</p> |

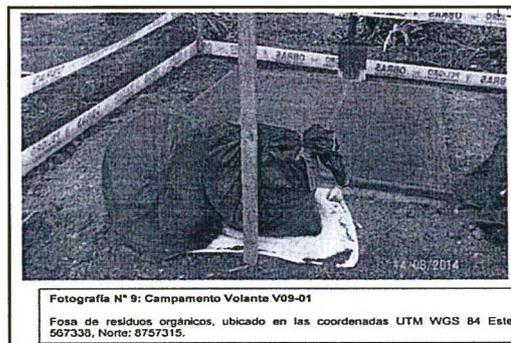
Fotografía N° 9: Campamento Volante V09-01  
Fosa de residuos orgánicos, ubicado en las coordenadas UTM WGS 84 Este 567338, Norte: 8757315.

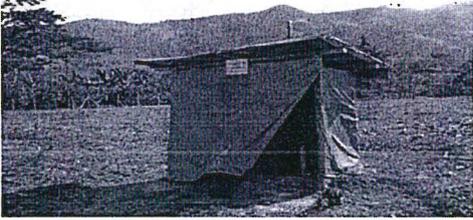
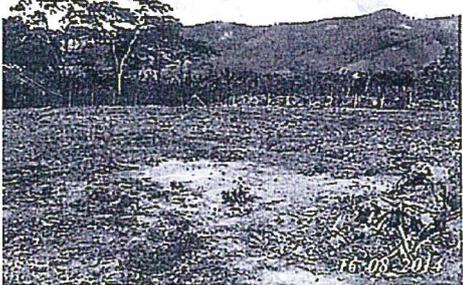
Cuadro comparativo del registro fotográfico de las áreas detectadas

| Hallazgo <sup>32</sup> | Subsanación <sup>33</sup> |
|---|--|
| <p>Fotografía N° 20: Punto de Apoyo Logístico Río Negro 2<br/> Letrina, coordenadas UTM WGS84 Este: 0539293, Norte: 8759367</p> | <p>Después<br/> Área de letrina – PAL Río Negro 2</p> |

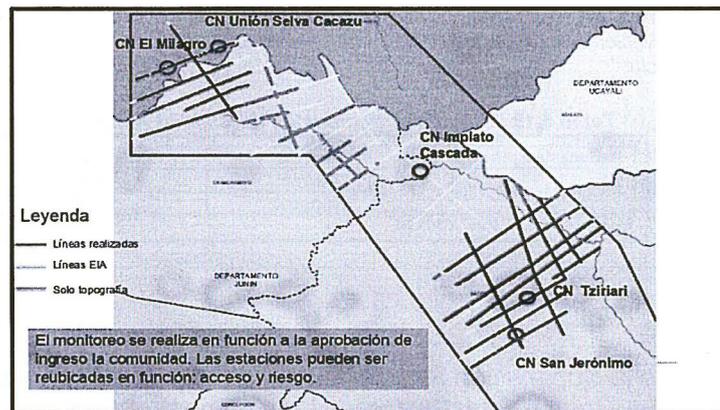
Mapa de Líneas Sísmicas

- a) Sobre la no realización del monitoreo ambiental de ruido, en el mes de agosto del 2014, en las estaciones de monitoreo L108-RA-05, L108-RA-06, L108-RA-07 y L108-RA-08 y L108-RA-09 del Lote 108
61. Pluspetrol Lote 56 alegó que por las características del proyecto de sísmica, el compromiso de efectuar el monitoreo se encontraba en función de su avance, el cual se habría llevado a cabo conforme se aprecia en el siguiente mapa:

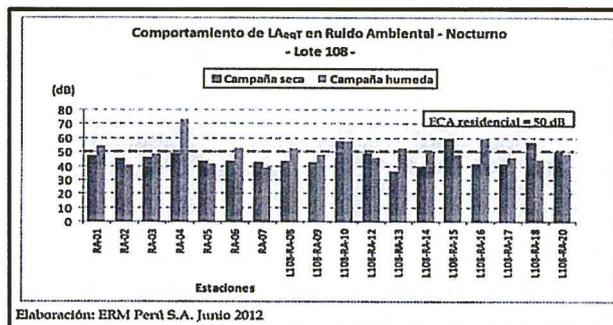
Figura 3A.105 Valores de Ruido Ambiental Nocturno en época seca y húmeda

- 78. Pluspetrol Lote 56 se remite al siguiente gráfico de la Línea Base Ambiental del EIA del Proyecto de Exploración para demostrar que el nivel de ruido en la zona de los campamentos base y sub base superan el ECA debido a características propias del área.
