Organismo de Evaluación y Fiscalización Ambiental

Resolución Directoral N.º 2186-2018-OEFA/DFAI

EXPEDIENTE : 0664-2018-OEFA/DFAI/PAS
ADMINISTRADO : ICM PACHAPAQUI S.A.C.¹
UNIDAD FISCALIZABLE : PACHAPAQUI
UBICACIÓN : DISTRITO DE AQUIA, PROVINCIA DE BOLOGNESI, DEPARTAMENTO DE ANCASH
SECTOR : MINERÍA
MATERIA : RESPONSABILIDAD ADMINISTRATIVA CON MEDIDA CORRECTIVA

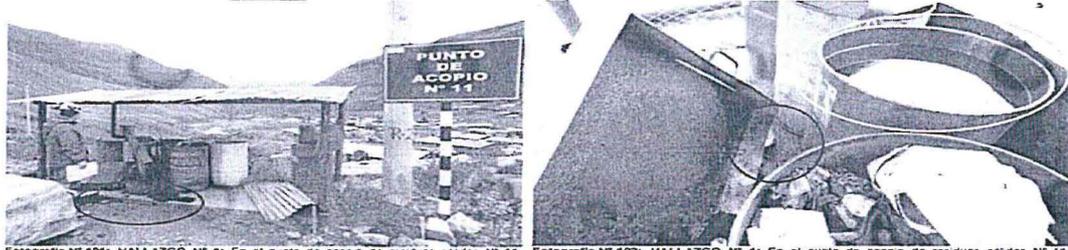
Fotografías en el punto de acopio N.º 11

Fotografía N° 101: HALLAZGO N° 1: En el punto de acopio de residuos sólidos N° 11, ubicado al frente del taller de mantenimiento mecánico se observó 02 bandeja y 02 cilindros conteniendo aceites lubricantes usados, de las cuales 01 de los cilindros se encontraba lleno, asimismo se observó manchas de aceites lubricantes en el suelo. Coordenadas UTM Datum WGS84: 8898531 N y 270364 E.

Fotografía N° 102: HALLAZGO N° 1: En el punto de acopio de residuos sólidos N° 11, ubicado al frente del taller de mantenimiento mecánico se observó 02 bandeja y 02 cilindros conteniendo aceites lubricantes usados, de las cuales 01 de los cilindros se encontraba lleno, asimismo se observó manchas de aceites lubricantes en el suelo. Coordenadas UTM Datum WGS84: 8898531 N y 270364 E.

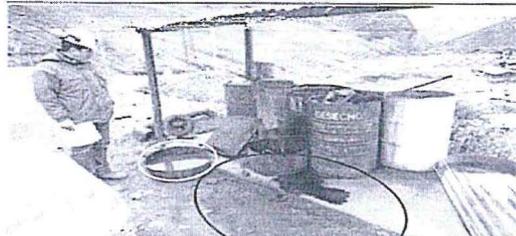
Fotografía N° 103: HALLAZGO N° 1: En el punto de acopio de residuos sólidos N° 11, ubicado al frente del taller de mantenimiento mecánico se observó 02 bandeja y 02 cilindros conteniendo aceites lubricantes usados, de las cuales 01 de los cilindros se encontraba lleno, asimismo se observó manchas de aceites lubricantes en el suelo. Coordenadas UTM Datum WGS84: 8898531 N y 270364 E.

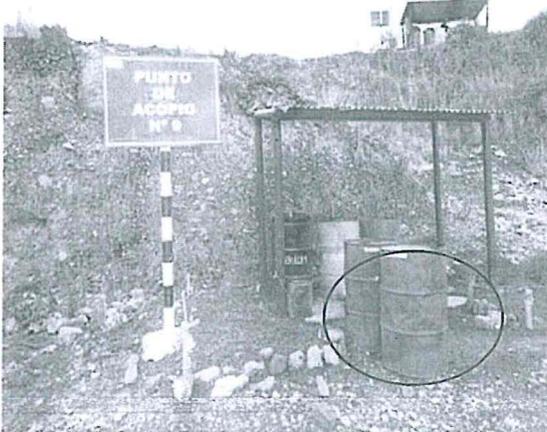
Fotografía N° 105: HALLAZGO N° 1: En el punto de acopio de residuos sólidos N° 9, ubicado en la parte baja del taller de mantenimiento mecánico se observó 02 cilindros conteniendo aceites lubricantes usados que se encontraban fuera de la zona de acopio y dispuestos sobre el suelo. Coordenadas UTM Datum WGS84: 8898522 N y 2703611 E.

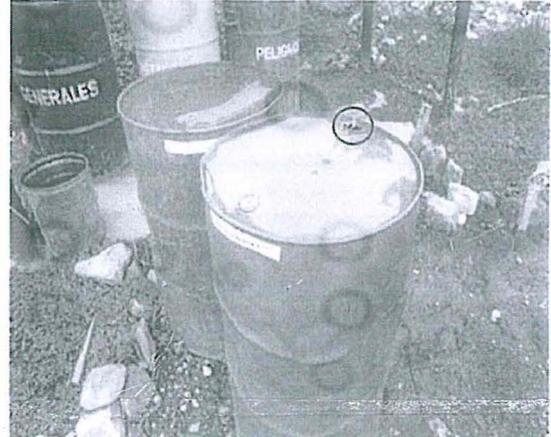
Fotografía N° 106: HALLAZGO N° 1: En el punto de acopio de residuos sólidos N° 9, ubicado en la parte baja del taller de mantenimiento mecánico se observó 02 cilindros conteniendo aceites lubricantes usados que se encontraban fuera de la zona de acopio y dispuestos sobre el suelo. Coordenadas UTM Datum WGS84: 8898522 N y 2703611 E.

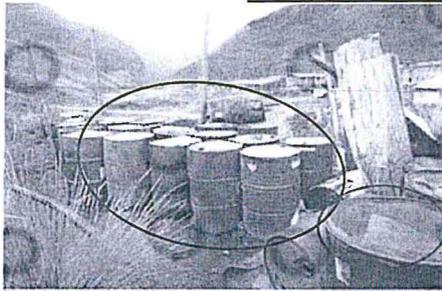
Fotografía área denominada patio de aceites

Fotografía N° 107: HALLAZGO N° 1: En el almacén denominada por el titular minero como patio de aceites residuales se observó 03 cilindros conteniendo aceites lubricantes usados, dispuestos sobre el suelo y expuestos al ambiente. Coordenadas UTM Datum WGS84: 8896468 N y 270375 E.

51. Además se muestra que sobre las tapas de los cilindros había agua de lluvia, la que podría ingresar hacia los contenedores y/o haría que ante una fuga o derrame estos hidrocarburos al ambiente sean esparcidos o dispersados con mayor rapidez a los componentes ambientales cercanos, incumpliendo el adecuado manejo para estas sustancias (residuos) según lo previsto en la normativa, es decir, aislarlas de los componentes ambientales, que estén sobre un área impermeabilizada, y dentro de un sistema de contención secundaria, u otro sistema o estructura a fin de lograr el objetivo primordial de la norma, es decir, evitar la contaminación del ambiente (suelo, flora, agua) - cosa que no fue así.

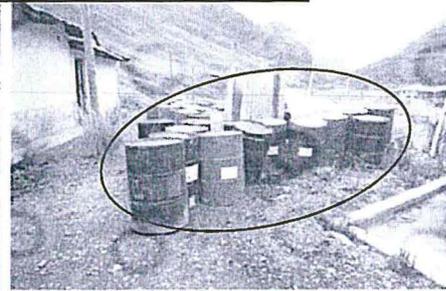
Fotografía N° 108: HALLAZGO N° 1: En el almacén denominada por el titular minero como patio de aceites residuales se observó 03 cilindros conteniendo aceites lubricantes usados, dispuestos sobre el suelo y expuestos al ambiente. Coordenadas UTM Datum WGS84: 8896468 N y 270375 E.

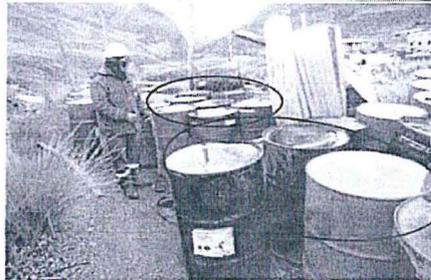
Fotografía N° 109: HALLAZGO N° 1: En el almacén denominada por el titular minero como patio de aceites residuales se observó 03 cilindros conteniendo aceites lubricantes usados, dispuestos sobre el suelo y expuestos al ambiente. Coordenadas UTM Datum WGS84: 8896468 N y 270375 E.

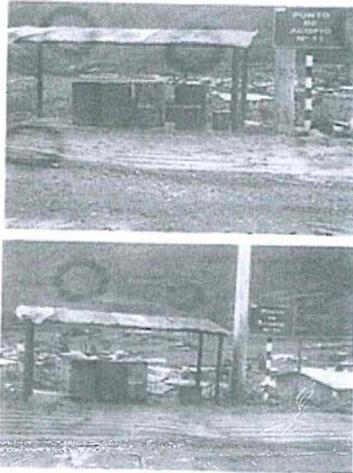
3- Observación punto de acopio # 11

- Respecto al punto de acopio N° 11, el administrado no evidenció que la zona impactada por el derrame de hidrocarburo fue limpiado y remediado, es decir, que el material que llegó al ambiente haya sido recogido y/o extraído en su totalidad y dispuesto adecuadamente según su procedimiento para el manejo de residuos o sustancias peligrosas; en las fotografías mostradas, el administrado evidencia el área con cuatro (4) cilindros sobre una loza de concreto, y sobre la zona del derrame habría colocado material suelto y compactado a fin de cubrir la zona afectada, no evidenciando que haya hecho la excavación y recojo de todo el material contaminado así como su disposición en la zona de tratamiento o disposición final del suelo impactado.

N°	SUBSANACIÓN DE HALLAZGOS
1	Respecto al Hallazgo N° 1 el titular minero realizó determinadas acciones a fin de subsanar voluntariamente el hallazgo formulado, realizando el orden y limpieza del área

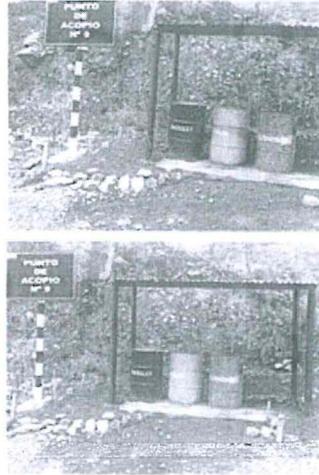
2- Observación punto de acopio # 9

53. Sin embargo, debe advertirse que, en la evaluación realizada en el Informe de Supervisión se señaló que las acciones tomadas por el administrado son insuficientes y de carácter parcial, ya que aún subsistían observaciones; debido a que:

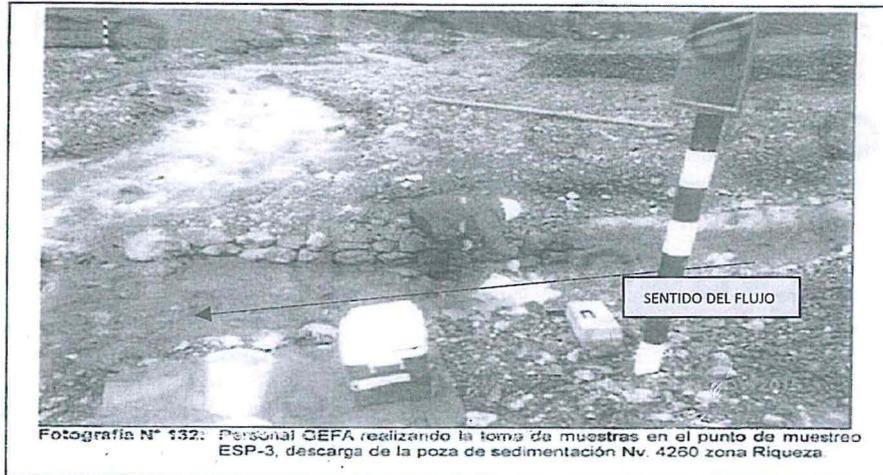
106. De otro lado, el administrado respecto a la fotografía N.° 132 "Toma de muestra del punto ESP-3" del Informe de Supervisión observa lo siguiente: i) Personal de OEFA piso el lecho del canal con sus botas, ii) Balde con implementos de monitoreo sobre el plástico y abierto expuesto al polvo, iii) toma de muestra sin enjuagar el balde; y el cooler con la tapa semi abierta expuesta al polvo. La mencionada fotografía se muestra a continuación:

107. Al respecto, si bien el personal de monitoreo pisa el canal, dicha pisada está por detrás del punto de toma de muestra, teniendo en cuenta que el sentido del flujo es desde el lugar de toma de muestra hacia el lugar donde se encuentra parado el supervisor (derecha a izquierda), cualquier remoción de sedimento que se podría generar por la pisada del supervisor (a pesar que canal está constituido de rocas), sería dirigido hacia la quebrada y no hacia la zona de toma de muestra, que esta aguas arriba de la posición del supervisor.
