Resolución Directoral N° 2201-2018-OEFA/DFAI

Expediente N° 0860-2016-OEFA/DFSAI/PAS

EXPEDIENTE N° : 0860-2016-OEFA/DFSAI/PAS  
 ADMINISTRADO : CARBONES Y DERIVADOS S.A. E.M.A.  
 UNIDAD FISCALIZABLE : PROYECTO DE EXPLORACIÓN QUINDIO  
 UBICACIÓN : DISTRITOS DE BUENA VISTA Y QUILLO,  
 PROVINCIAS DE CASMA Y YUNGAY  
 DEPARTAMENTO DE ANCASH  
 SECTOR : MINERÍA  
 MATERIAS : COMPROMISOS AMBIENTALES  
 RESPONSABILIDAD ADMINISTRATIVA

#### III.2. Hecho imputado N° 1: El titular minero no realizó el cierre de las plataformas de perforación denominadas Q-1, Q-2, Q-3, Q-4, Q-6 y Q-6A, incumpliendo lo establecido en su instrumento de gestión ambiental

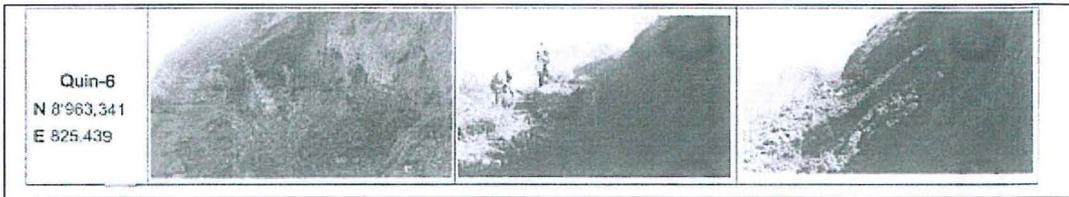
PLATAFORMAS	ANTES	DURANTE	DESPUÉS
Quin-1			
Quin-1A			
N 8°963,257 E 825,486			
Quin-2			
N 8°963,237 E 825,426			
Quin-3			
N 8°963,228 E 825,389			
Quin-4			
Quin-4A			
Quin-4B			
Quin-4C			
N 8°963,230 E 825,335

18. Las fotografías anteriores no permiten concluir que correspondan a la zona de ubicación de las plataformas materia del presente incumplimiento, toda vez que no se encuentran fechadas ni han sido georreferenciadas adecuadamente a través de coordenadas geográficas. Asimismo, no evidencian su rehabilitación, dado que no se visualiza el rellenado de los cortes ni el perfilado de los taludes, así como tampoco la revegetación con especies del lugar conforme el área circundante; verificándose únicamente el avance de los trabajos de cierre y no la culminación de los mismos.

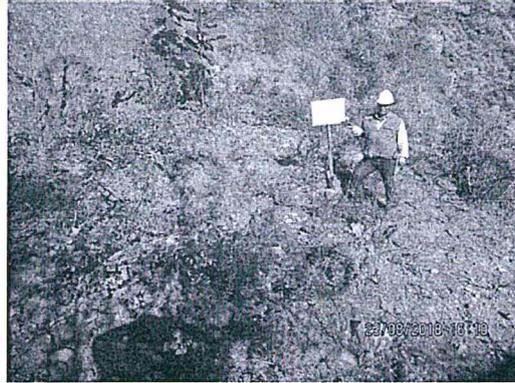
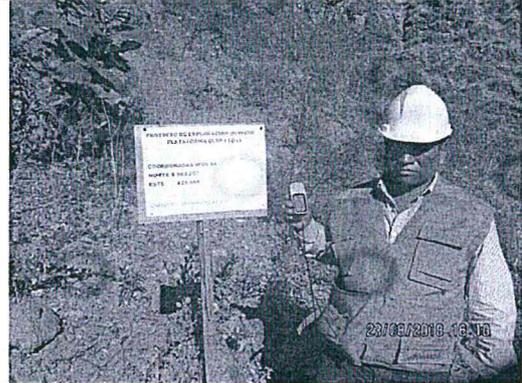
Plataforma Q-1

- 23. De las imágenes anteriores se puede verificar que se encuentran fechadas y han sido georreferenciadas a través de las coordenadas geográficas (WGS 84), lo cual permite comprobar que la ubicación donde fueron obtenidas corresponden a las plataformas de perforación materia de análisis en el presente PAS.
- 24. Asimismo, se evidencia que en las áreas de estos componentes se han realizado trabajos de relleno, perfilado y cobertura orgánica propiciando no sólo el repoblamiento y sucesión ecológica, también el repoblamiento de la vegetación de manera natural; tales aspectos guardarían relación con los compromisos asumidos por el administrado en su instrumento de gestión ambiental para la recuperación del ambiente.

29. En ese sentido, queda acreditado que el administrado no cumplió con implementar las medidas de cierre de las plataformas de perforación denominadas Q-1, Q-2, Q-3, Q-4, Q-6 y Q-6A, incumpliendo lo establecido en el DIA Quindo.

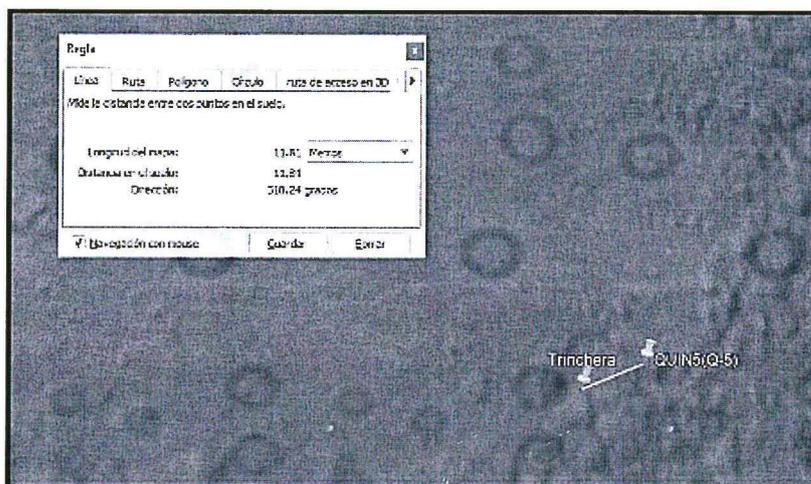
Ubicación de la trinchera verificada en campo

- III.3. Hecho imputado N° 2: El titular minero no ejecutó las actividades de cierre de la trinchera ubicada en las coordenadas UTM WGS 84, N: 8963347 E: 825482, incumpliendo lo establecido en su instrumento de gestión ambiental**

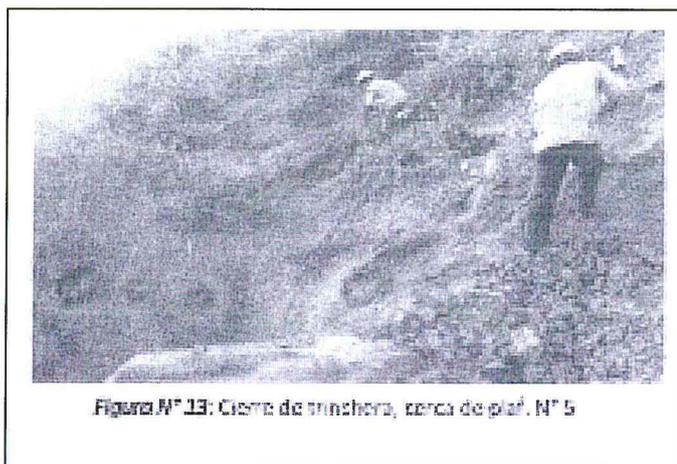
- 39. Asimismo, se muestran la fotografía presentada por el administrado mediante el escrito con registro N° 00761:

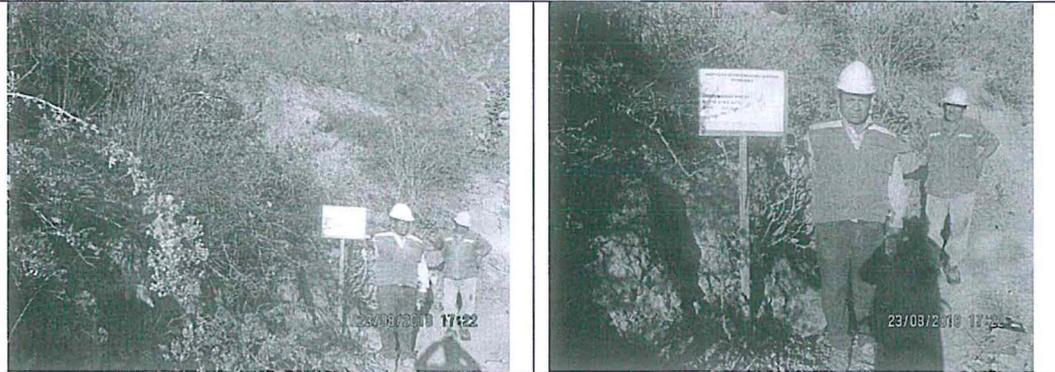
**Trinchera verificada en campo**

44. En su escrito de descargos, el administrado ha presentado registros fotográficos y filmicos con la finalidad de demostrar que procedió con el cierre de la trinchera ubicada en las coordenadas UTM WGS 84, N: 8963347 E: 825482; subsanando así la conducta imputada y descartándose cualquier riesgo al ambiente. Algunas imágenes se muestran a continuación:

47. De acuerdo a lo señalado anteriormente, si bien las acciones realizadas por el titular minero han permitido la restauración de la zona afectada, esto no significa que no existió daño potencial al ambiente, pues la ausencia de cierre de estos componentes en el plazo establecido ha provocado la alteración del ecosistema, afectándose a la flora y fauna local.

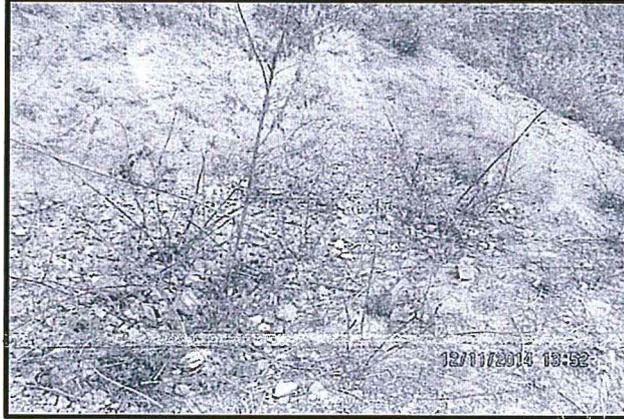
Terraplén ubicado en la plataforma Q-6

57. De conformidad con lo consignado en el Informe Técnico Acusatorio<sup>23</sup>, durante la Supervisión Regular 2014 se verificó la existencia de terraplenes en las plataformas denominadas Q-6 y Q-4 para almacenar agua y combustible. Este hecho se sustenta en las Fotografías N° 46 y 47 del Informe de Supervisión<sup>24</sup>, las cuales se muestran a continuación:

58. De acuerdo a lo anterior, la implementación de los dos (2) terraplenes en las plataformas denominadas Q-6 y Q-4 no se encontraban contemplado en la DIA Quindío, por lo que dichos componentes no habrían contado con certificación ambiental aprobada.
59. Al respecto, se debe señalar que todo componente para su ejecución debe identificar, evaluar y valorar sus impactos, a fin de establecer medidas de mitigación y control sobre el impacto que se ocasionaría durante la construcción, operación y el cierre de este. Por tanto, el componente identificado podría generar

62. De la revisión del expediente se advierte que en el Acta de Supervisión se consignó que los terraplenes encontrados en campo estaban destinados para almacenar agua y combustible, por otro lado, las fotografías que sustentan dicho hallazgo si bien no permiten corroborar la finalidad con que fueron ejecutados los componentes, se debe tener en cuenta que a la fecha de la Supervisión Regular 2014 ya no se encontraban en operación, pudiéndose determinar únicamente la implementación de los mencionados terraplenes.

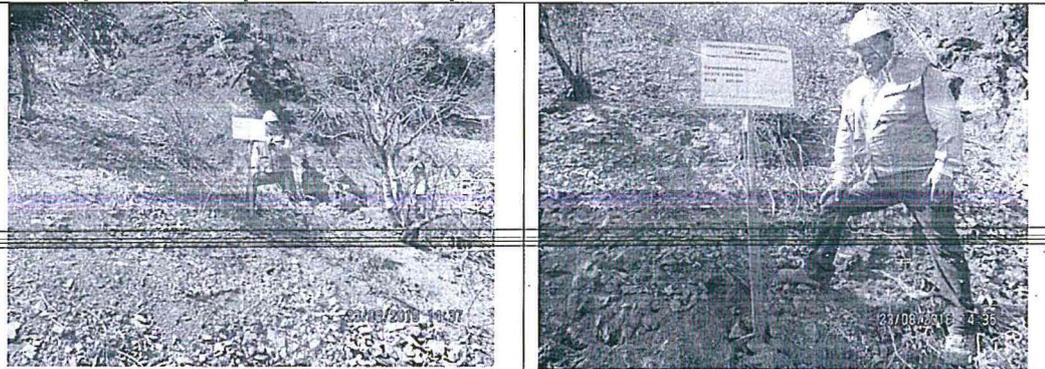
#### **Terraplén correspondiente a la plataforma Q-4**

67. En su escrito de descargos, el administrado ha presentado registros fotográficos y filmicos con la finalidad de demostrar que procedió con el cierre de los dos (2) terraplenes materia de análisis en el presente PAS y, de esta manera, subsanar la conducta imputada. Algunas imágenes se muestran a continuación:

68. De las imágenes anteriores se puede verificar que se encuentran fechadas y han sido georreferenciadas a través de las coordenadas geográficas (WGS 84), lo cual permite comprobar que la ubicación donde fueron obtenidas corresponden a los dos (2) terraplenes que fueron verificada en la Supervisión Regular 2014.

70. Cabe indicar que, si bien las acciones realizadas por el titular minero han permitido la restauración de la zona afectada, esto no significa que no existió daño potencial al ambiente, pues con la ejecución de estos componentes se alteró negativamente el ecosistema local, afectando así a la flora y fauna aledaña.

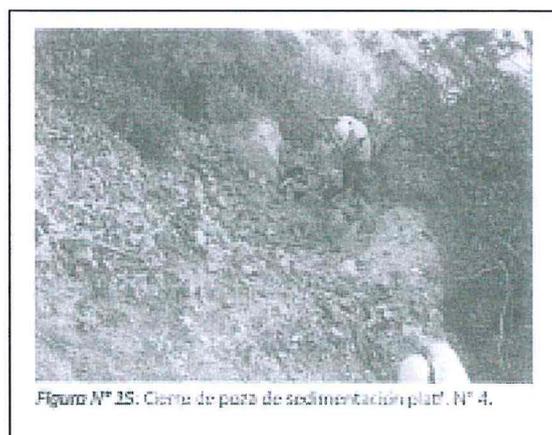
82. Asimismo, se muestran la fotografía presentada por el administrado mediante el escrito con registro N° 00761:

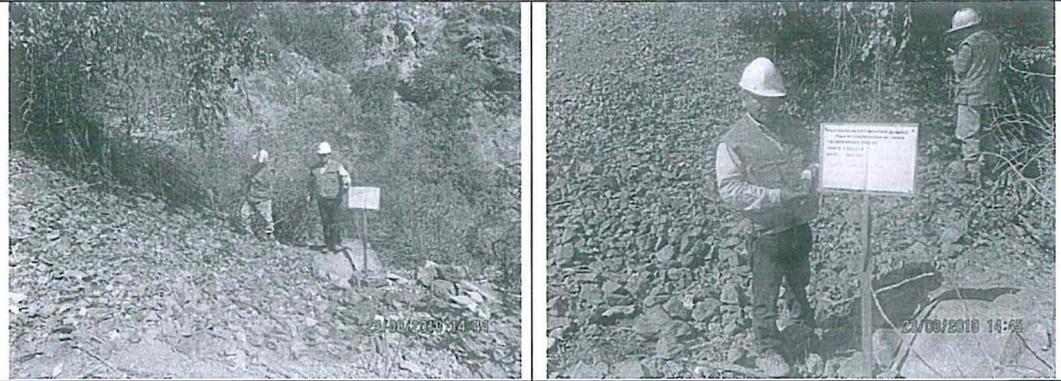
**Poza de sedimentación verificada en campo**

88. De las imágenes anteriores se puede verificar que se encuentran fechadas y han sido georreferenciadas a través de las coordenadas geográficas (WGS 84), lo cual permite comprobar que la ubicación donde fueron obtenidas corresponden a la poza de sedimentación que fue verificada en la Supervisión Regular 2014.

90. Es importante indicar que, si bien las acciones realizadas por el titular minero han permitido la restauración de la zona afectada, esto no significa que no existió daño potencial al ambiente, pues la ausencia de cierre de estos componentes en el plazo establecido ha provocado la alteración del ecosistema, afectándose a la flora y fauna local.
