Resolución Directoral N° 2247-2018-OEFA/DFAI

Expediente N° 2387-2017-OEFA/DFSAI/PAS

EXPEDIENTE N° : 2387-2017-OEFA/DFSAI/PAS  
ADMINISTRADO : COMPAÑÍA MINERA ANTAMINA S.A.  
UNIDAD FISCALIZABLE : ANTAMINA  
UBICACIÓN : DISTRITO DE SAN MARCOS, PROVINCIA DE  
HUARI, DEPARTAMENTO DE ANCASH  
SECTOR : MINERÍA  
MATERIAS : COMPROMISOS AMBIENTALES  
RESPONSABILIDAD ADMINISTRATIVA  
MEDIDA CORRECTIVA

**vía de acceso ubicada en la zona del pie del dique del Depósito de Relaves y sobre el río Ayash, que motivó el reporte de emergencia ambiental**

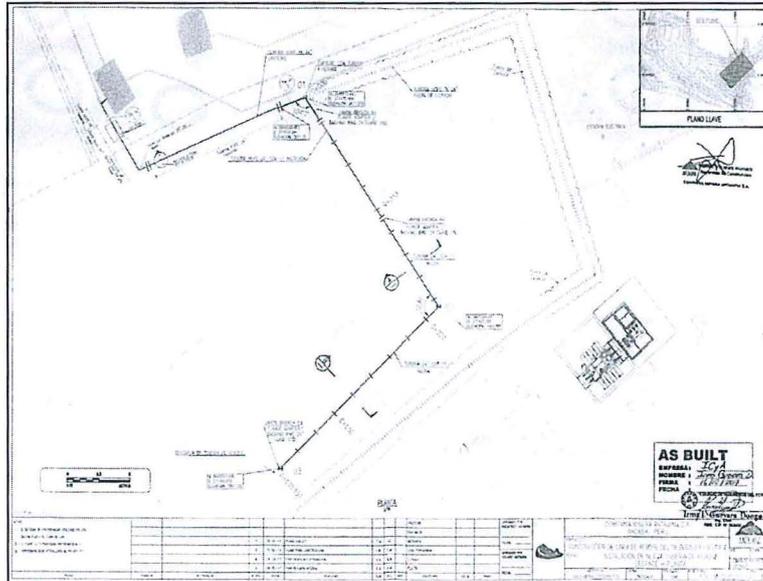
de un tramo del recorrido de las aguas de filtraciones de la relavera; sin embargo, no se identifica con claridad el cambio realizado en el área de la caja de pase ni el cambio de las características de dicho componente del sistema de filtraciones, conforme se muestra a continuación:

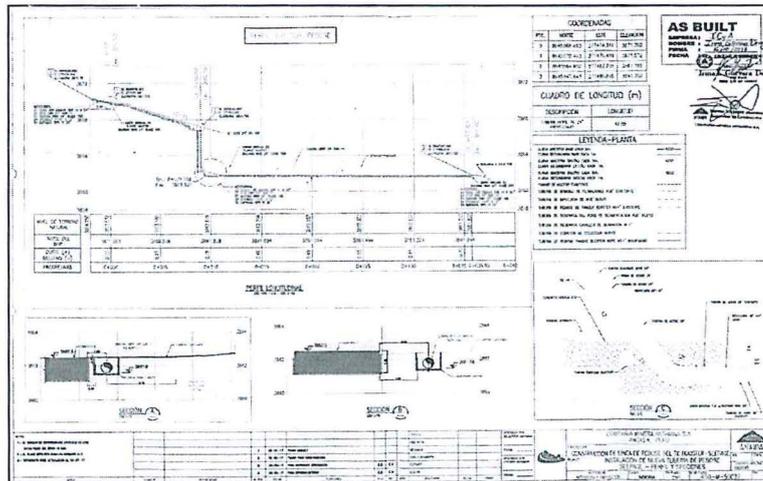
- Del "Plano Instalación de la Nueva Tubería de Rebose Seepage - Perfil y Secciones"<sup>39</sup> se aprecia algunas características de las tuberías instaladas en el tramo comprendido por las coordenadas denominadas 0, 1, 2 y 3, cuyo recorrido se muestra a continuación:

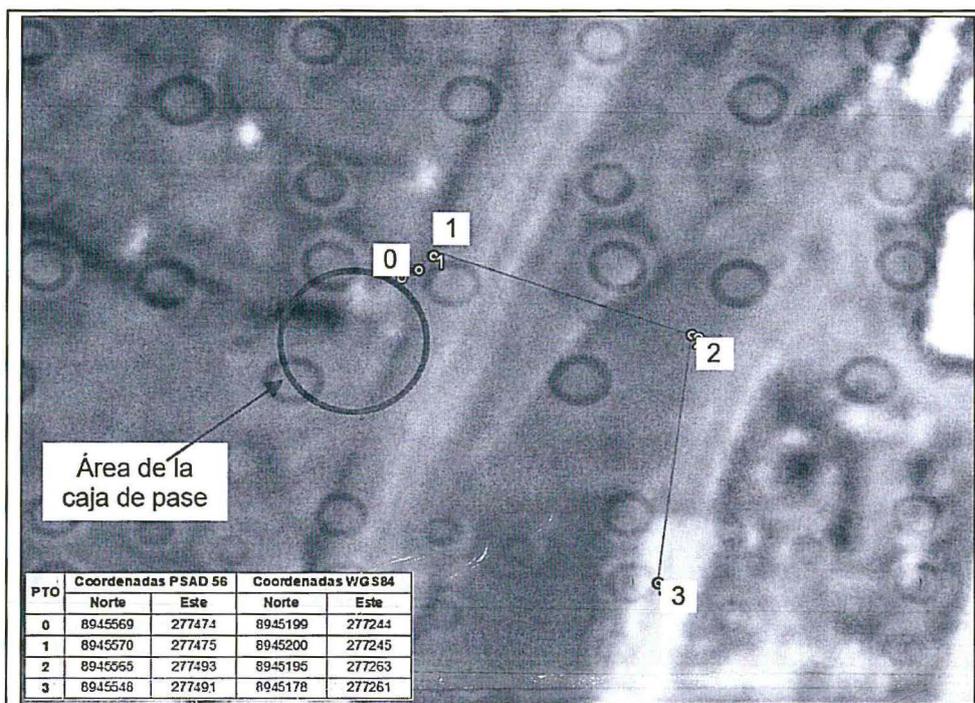
- En la imagen del *Google Earth* del 10 de julio del 2016, se ubicaron las coordenadas del Plano mencionado en el párrafo precedente:

- Sin embargo, de dicha información sólo es posible conocer algunos datos relacionados a la ubicación geográfica de parte del sistema de recirculación de filtraciones de aguas de la relavera, no siendo posible advertir con claridad el cambio de tubería que se habría realizado en donde se ubicada la caja de pase, alegado por el titular minero u otros cambios en las características del sistema que eviten la recurrencia de eventos similares al hecho analizado en el presente procedimiento.

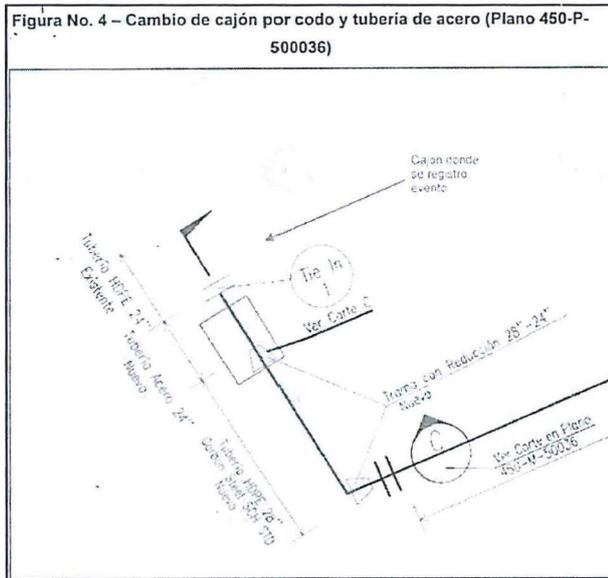
- Cambió de diseño de la caja de paso (pase) donde ocurrió el evento, reemplazando por tuberías y codos de acero, conforme consta en los Planos 450-P-50036 y 450-M-50037, conforme lo siguiente:
