Resolución Directoral N° 2254-2018-OEFA/DFAI

Expediente N° 0324-2018-OEFA/DFAI/PAS

EXPEDIENTE N° : 0324-2018-OEFA/DFAI/PAS
 ADMINISTRADO : PACIFIC STRATUS ENERGY DEL PERU S.A.¹
 UNIDAD FISCALIZABLE : LOTE 192
 UBICACIÓN : DISTRITO DE TROMPETEROS, PROVINCIA DE LORETO, DEPARTAMENTO DE LORETO
 SECTOR : HIDROCARBUROS LIQUIDOS
 MATERIAS : MEDIDAS DE PREVENCIÓN
 RESPONSABILIDAD ADMINISTRATIVA
 MEDIDAS CORRECTIVAS
 REGISTROS DE ACTOS ADMINISTRATIVOS

III.1 Único Hecho imputado: Pacific Stratus Energy del Perú S.A. no adoptó las medidas preventivas para evitar los impactos ambientales negativos producidos por el derrame de petróleo crudo en la cocha ubicada a 150 metros del pozo Shiviycu 06; y, en un área de aproximadamente 500 m² de suelo, aldeaña a dicho pozo.

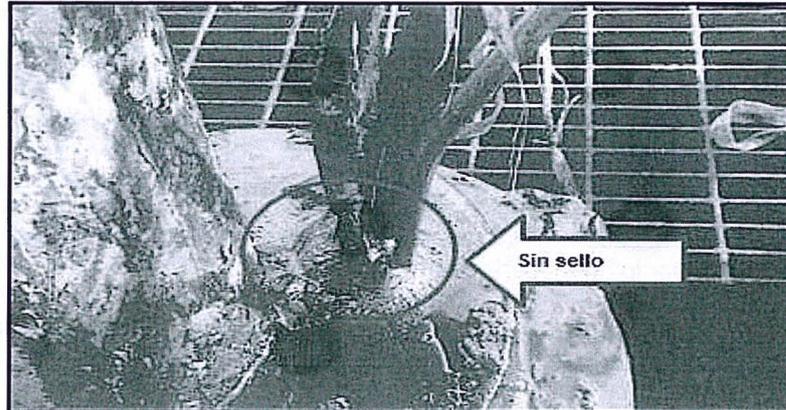
Gráfico N° 1: Diagnóstico en el Pozo Shivyacu

25. A mayor abundamiento, Pacific presentó un "Reporte de Reparación de Epoxy en Minimandrel en Pozo Shivyacu" (en lo sucesivo, el Reporte de Reparación), elaborado por la empresa Schlumberger (en lo sucesivo, Schlumberger), donde se describe que la fuga – que se dio por el minimandrel - fue debido a que la resina epóxica colocada anteriormente había sido expulsada, no encontrándose el sello en el minimandrel. Además, se encontró el cable de potencia dañado en una de las fases, con el conductor expuesto y el aislante dañado. Se adjuntó el siguiente registro fotográfico:

- 26. Lo anterior acredita la omisión en la adopción de medidas preventivas, pues según lo consignado en el Reporte, no se encontró el *sello*²⁴ del cable de la bomba electro sumergible (BES), que se encontraba ubicado en la parte superior del cabezal del Pozo Shivyacu. Asimismo, encontraron el cable de potencia y su aislante dañado con el conductor expuesto, lo que acreditaría que el administrado no mantenía en un estado adecuado los componentes del Pozo Shivyacu, máxime teniendo el conocimiento técnico de las consecuencias por la suspensión de actividades que son detalladas en su escrito de descargos.

24. En cuanto a la sobrepresión en el casing y el inadecuado diseño del minimandrel instalado por el anterior operador, de la revisión de los documentos que obran en el expediente, el administrado no ha acreditado lo alegado, toda vez que no adjuntó los registros de monitoreo de presión que evidencien la sobrepresión en el interior del pozo, ni fotografías o documentos que acrediten el inadecuado diseño del minimandrel; motivo por el cual queda desestimado lo alegado por Pacific.

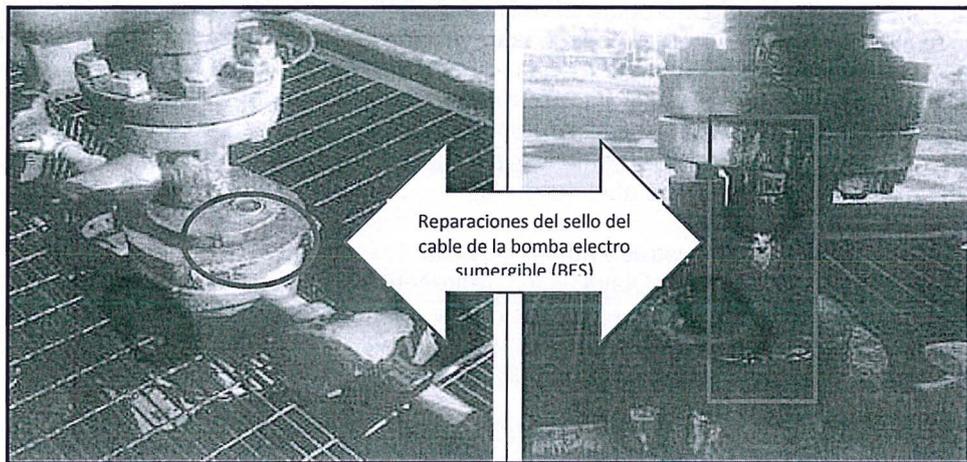
Gráfico N° 2: Trabajos realizados por Schlumberger en el Pozo Shivyacu

- 27. De otro lado, luego del diagnóstico de Schlumberger y según señala el Reporte de Reparación, se instaló el *epoxy* y un tapón permanente, cortando al ras las tres fases del cable de potencia y el tubo capilar, a fin de realizar un asiento al interior del minimandrel y sellarlo con silicona y epóxica, para colocar finalmente un sello mecánico. Véase los siguientes registros fotográficos:

29. En lo referente al minimandrel el administrado señaló lo siguiente:
- (i) Para prevenir fugas en el minimandrel, se efectuaron los trabajos detallados en el Reporte de Reparación, es así que el tapón cubre la totalidad del minimandrel y en consecuencia, la epoxy que se aplicó no estaría expuesta a la radiación solar, por lo que, podría prolongar la vigencia de sus propiedades sellantes.

2016, así como los trabajos de instalación de epoxy y un tapón permanente, cortando los cables de la bomba electro sumergible (BES) del Pozo Shivyacu, de acuerdo al Reporte de la empresa Schulumberger³¹.
