EXPEDIENTE N° : 972-2018-OEFA/DFAI/PAS  
 ADMINISTRADO : HOGAS S.A.C.<sup>1</sup>  
 UNIDAD FISCALIZABLE : PLANTA ENVASADORA DE GLP- JULIACA (PUNO)  
 UBICACIÓN : DISTRITO DE JULIACA, PROVINCIA DE SAN ROMAN,  
 DEPARTAMENTO DE PUNO  
 SECTOR : HIDROCARBUROS LÍQUIDOS  
 MATERIAS : SISTEMA DE CONTENCIÓN  
 RESIDUOS SÓLIDOS PELIGROSOS  
 MEDIDAS DEPREVENCIÓN  
 ALMACENAMIENTO DE PRODUCTOS QUÍMICOS  
 RESPONSABILIDAD ADMINISTRATIVA  
 REGISTRO DE ACTOS ADMINISTRATIVOS  
 MEDIDAS CORRECTIVAS  
 ARCHIVO

### III.1. Hecho imputado N° 1: Hogas S.A.C. no realizó un adecuado almacenamiento de sus residuos sólidos peligrosos, toda vez que en el área posterior a la Planta Envasadora se detectó lo siguiente:

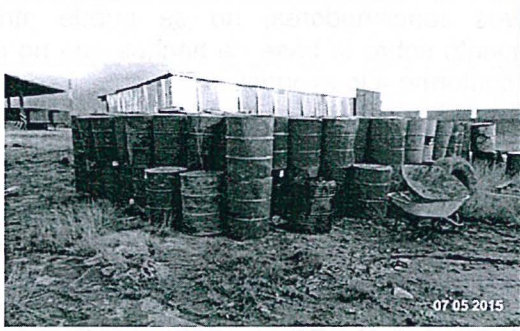
<b>Fotografía N° 2.02</b>	<b>Fotografía N° 2.03</b>

- (i) **Ciento setenta (170) cilindros de pintura vacíos dispuestos a la intemperie y en terreno abierto, sobre suelo sin impermeabilizar. Coordenadas UTM (WGS84), Zona 19: 380873 E y 8281528 N.**

<b>Fotografía N° 2.02.</b> Se observa cilindros de pintura vacíos sobre el suelo natural sin impermeabilizar.	<b>Foto N° 2.03.</b> Se observa un montículo de tierra contaminada con pintura y residuos peligrosos (latas de pintura, plásticos, etc.) expuestos al intemperie.
<b>Fotografía N° 2.03</b>

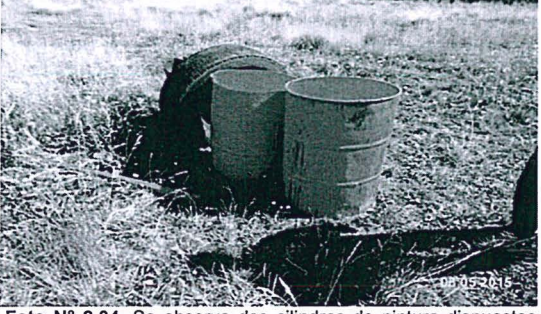
<b>Foto N° 2.04.</b> Se observa dos cilindros de pintura dispuestos sobre suelo natural sin impermeabilizar.

20. En ese sentido, ha quedado acreditado que Hogas no realizó un adecuado almacenamiento de sus residuos sólidos peligrosos, en la medida que se detectaron dos (2) cilindros con pintura anaranjada, dispuestos a la intemperie y sobre el suelo en la Zona 19 Coordenadas UTM (WGS84): 380841 E y 8281524 N.

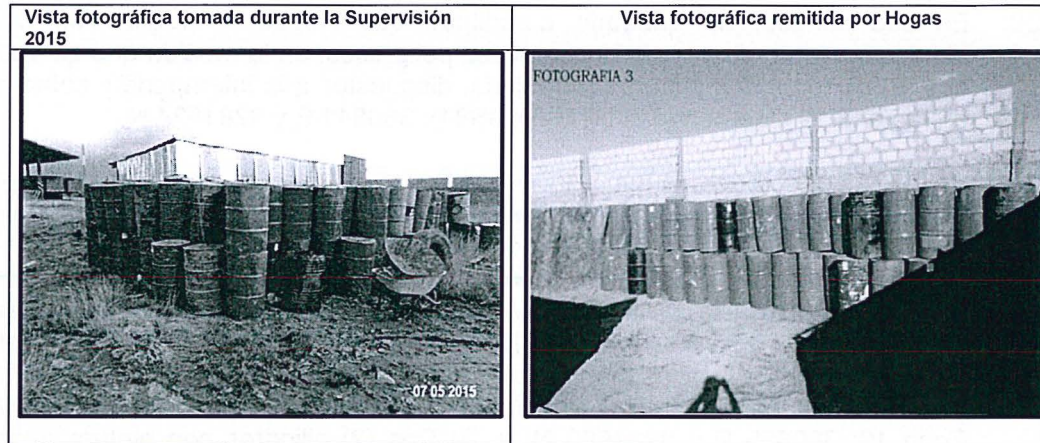
16. Por otro lado, de la evaluación de los documentos presentados el 21 de mayo de 2015, se advierte que Hogas adjuntó una vista fotográfica donde se observa cilindros sobre una geomembrana; sin embargo, se observa que el área donde se almacenaron los cilindros (i) no se encuentra protegida de agentes ambientales (lluvia y sol); (ii) no cuenta con señalización que indique la peligrosidad de los residuos; (iii) la fotografía no permite evidenciar que el área donde se ubicaron los cilindros se encuentre cerrada

y cercada<sup>13</sup>. Asimismo, se debe advertir que la fotografía no advierte la ubicación en coordenadas UTM WGS 84 del lugar al que corresponde ni indica la fecha en la cual los cilindros habrían sido ubicados.

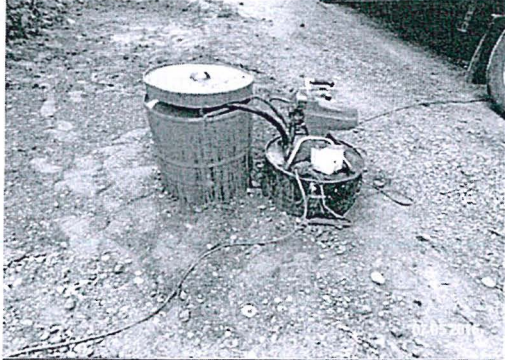
Fotografía N° 2.06	Fotografía N° 2.08

22. Durante la Supervisión Regular 2015, la Dirección de Supervisión identificó un cilindro lleno de pintura anaranjada dispuesto sobre el suelo (sin impermeabilizar) en el área donde se ubica el equipo de pintado "Graco Air Less 395"; y, que el área de almacenamiento de productos químicos (esmalte de pintura) no cuenta con sistema de contención, conforme se identificó en el Acta de Supervisión<sup>17</sup>, y en las fotografías

<p>Foto N° 2.06. Se observa, un equipo de pintado y un cilindro de pintura, dispuestos sobre el terreno natural sin impermeabilizar.</p>	<p>Foto N° 2.08. Se observa el Área de Almacenamiento de Productos Químicos expuestos a la intemperie, sin drenaje y berma perimetral inconclusa.</p>

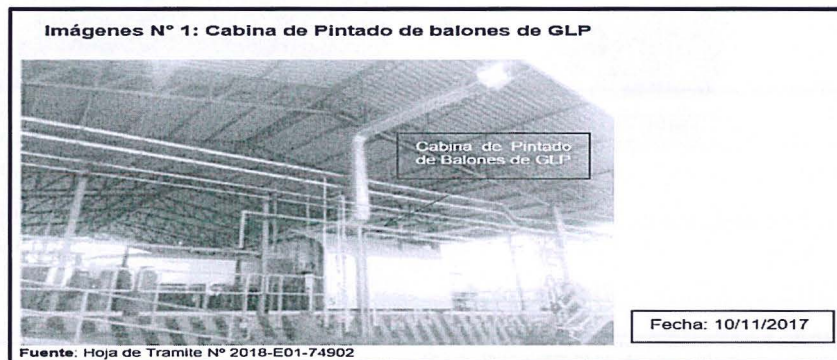
24. Hogas en sus descargos, indicó que la observación de un cilindro sobre suelo sin impermeabilizar y sin sistema de contención evidencia desconocimiento respecto de su Planta, en la medida que la zona de pintado de cilindros de GLP se encuentra en la plataforma de envasado. Asimismo, señaló que a la fecha cuentan con una cabina de pintado, la cual se implementó para un mejor cumplimiento de sus actividades y a fin de acreditar lo manifestado, adjuntó una vista fotográfica:

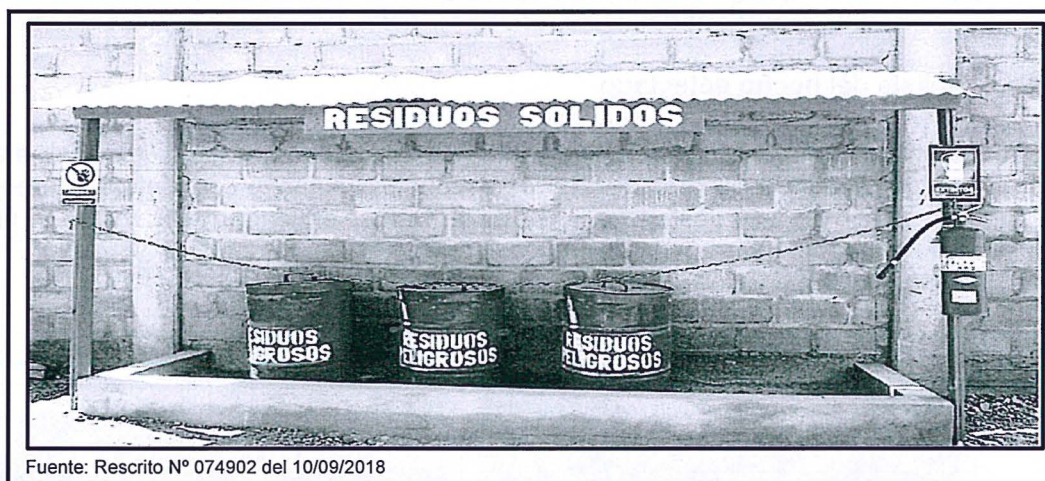
Área de almacenamiento de residuos peligroso

40. Al respecto, del análisis del registro fotográfico contenido en el Informe Ambiental de fecha 18 de agosto del 2016 se advierte que Hogas desde aquella fecha contaba con un almacén de residuos peligrosos, el cual se encontraba techado, con sistema de contención, sistema contar incendios, señalizado y en su interior se ubicaron tres (3) cilindros de color rojo y con el rótulo que indica "residuos peligrosos", conforme se advierte a continuación<sup>26</sup>:

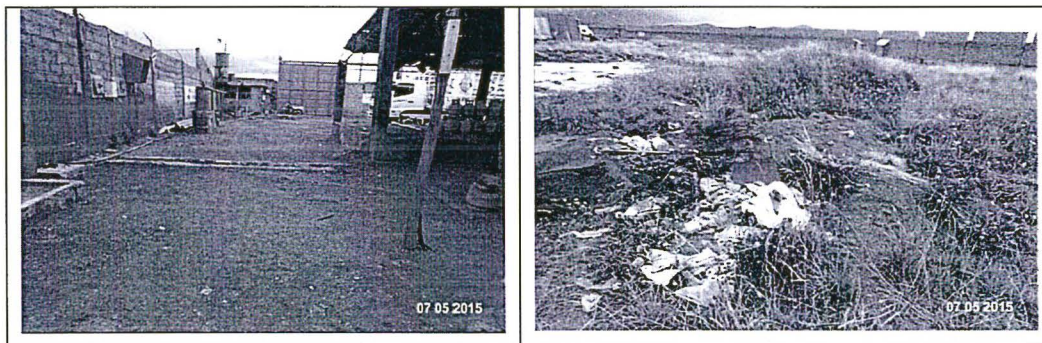
**Fotografías N° 2.01 y 2.03 del Informe de Supervisión**

- 48. Durante la Supervisión Regular 2015, se identificó que el suelo del área de mantenimiento de cilindros de GLP se encontraba cubierto con pintura anaranjada y que el suelo del área posterior a la Planta de GLP se encontraba con restos de pintura, conforme consta en el Acta de Supervisión<sup>28</sup>, y en las fotografías N° 2.01 y 2.03 del Informe de Supervisión:

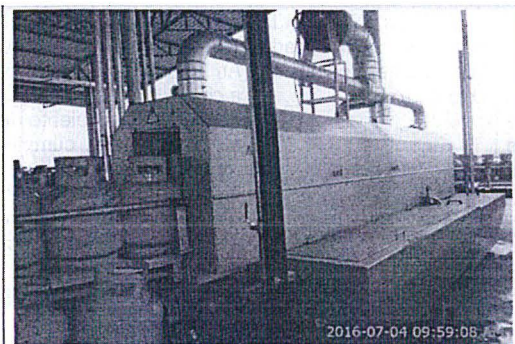
Fotografía N°03  
Se observa sistema automático de lavado de balones en etapa de instalación e implementación. A donde llegan los balones por un sistema de carusel. Coordenadas 19 L 8281518 N 0380873 E

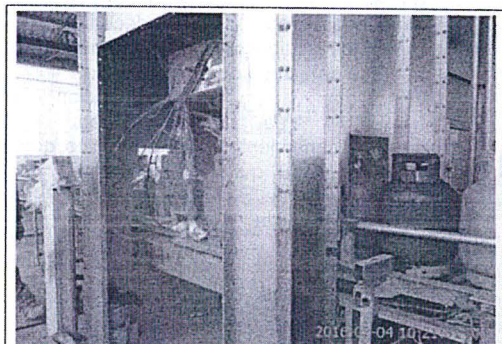
Fotografía N°08  
Se observa el área de pintado de balones, el cual esta provista de una cabina y motor extractor de gases. Coordenadas 19 L 8281516 N 0380835 E
