Resolución Directoral N° 2272-2018-OEFA/DFAI

Expediente N° 0677-2018-OEFA/DFAI/PAS

EXPEDIENTE N° : 0677-2018-OEFA/DFAI/PAS
ADMINISTRADO : PLUPETROL NORTE S.A.¹
UNIDAD FISCALIZABLE : LOTE 8
UBICACIÓN : DISTRITOS DE TROMPETEROS, PROVINCIA DE LORETO, DEPARTAMENTO DE LORETO
SECTOR : HIDROCARBUROS LÍQUIDOS
MATERIAS : MEDIDAS DE PREVENCIÓN
 DISPOSICIÓN DE RESIDUOS PELIGROSOS
 RESPONSABILIDAD ADMINISTRATIVA
 MEDIDAS CORRECTIVAS
 REGISTRO DE ACTOS ADMINISTRATIVOS

III.1. Hecho imputado N° 1: Pluspetrol no adoptó las medidas de prevención correspondientes para prevenir los impactos negativos detectados en los componentes suelo y agua superficial, producto del derrame de petróleo crudo ocurrido el 7 de setiembre de 2017 en el sump tank de las bombas EB-04 y EB-05 de la Batería 1 del Lote 8

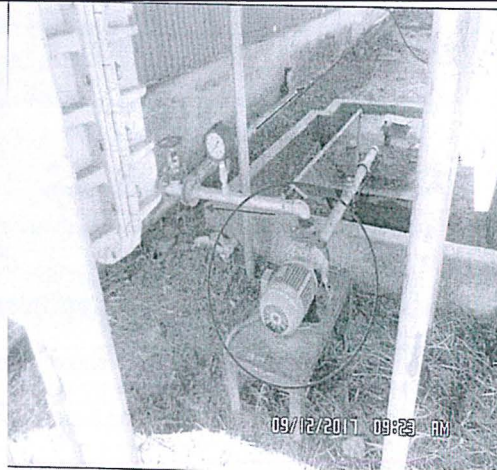
- 12. Dicha poza no contaba con una válvula de control y se encontraba conectada en el punto de salida de fluidos de una línea de drenaje pluvial (6 pulgadas de diámetro), permitiendo que el petróleo discurriera por la válvula de control de ingreso del agua pluvial (la cual se encontraba abierta) y llegara hasta la trampa de grasas.

- 13. La trampa de grasas se encontraba con sedimentos (tierra y arena) propios del drenaje pluvial, lo que limitó su función. Dicha situación, permitió que el petróleo crudo derramado afectara (i) el suelo de la zona donde se descarga el drenaje pluvial de la trampa de grasas, y (ii) el agua superficial del río Corrientes.

<p>Fotografía N° 4: Sump Tank que recibe los drenajes del sistema de purgado de las electrobombas de transferencia N° EB-04 y EB-05</p>	<p>Fotografía N° 4-A: El sistema de recuperación de fluidos acumulados del Sump Tank cuenta con tuberías y una electrobomba (EB-188)</p>
<p>Fotografía N° 4-B: Se aprecia la ruta del tubo de descarga del sistema de contención del sump tank de aproximadamente 2 1/2" de diámetro y que luego se une con una tubería de 6" de drenaje pluvial</p>	<p>Fotografía N° 5-B: Se aprecia la válvula que controla línea de descarga del drenaje pluvial que permite el paso de los fluidos hacia la trampa de grasas.</p>
<p>Fotografía N° 5-A: Se aprecia la trampa de grasas y aceites, la misma que tiene huellas visibles de encontrarse colmatada con sedimentos.</p>	<p>Fotografía N° 5-D: Se aprecia que el tubo de descarga de la trampa de grasas y aceites desemboca en el margen del río Corrientes.</p>

<p>Fotografía N° 6: Área de suelo afectada por el derrame de hidrocarburos.</p>	<p>Fotografía N° 7: Área del río afectada por el derrame de hidrocarburos.</p>
