Resolución Directoral N° 2349-2018-OEFA/DFAI

Expediente N° 0760-2017-OEFA/DFSAI/PAS

EXPEDIENTE N° : 0760-2017-OEFA/DFSAI/PAS  
 ADMINISTRADO : CERÁMICA LIMA S.A. <sup>1</sup>  
 UNIDAD FISCALIZABLE : PLANTA N° 1  
 UBICACIÓN : DISTRITO SAN JUAN DE LURIGANCHO,  
 PROVINCIA Y DEPARTAMENTO DE LIMA  
 SECTOR : INDUSTRIA  
 MATERIA : ARCHIVO

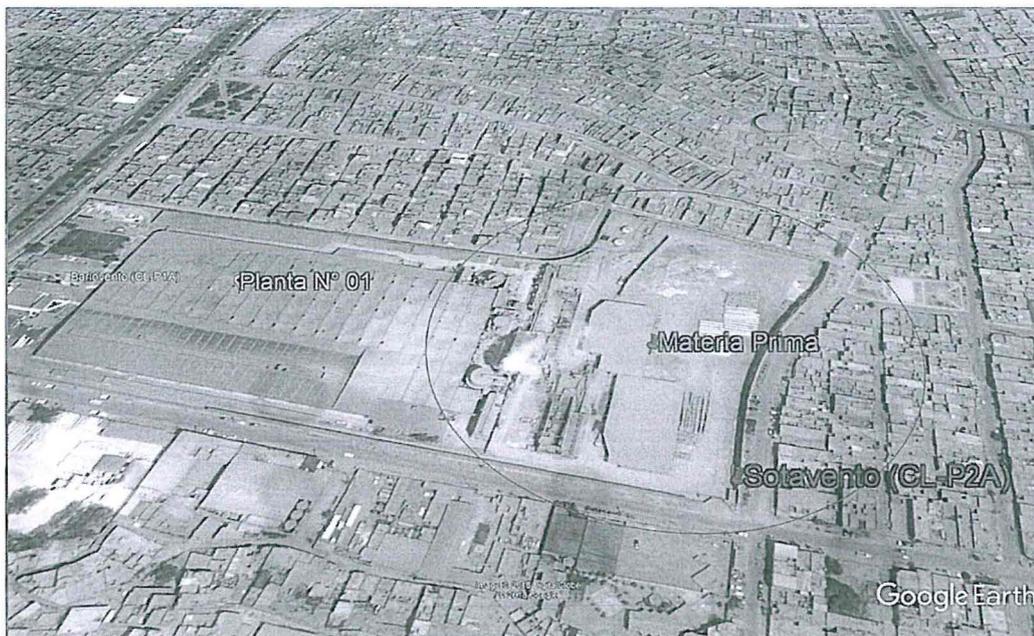
UBICACIÓN SATELITAL DE LA PLANTA N° 01

15. En este sentido, se advierte que el punto de monitoreo CL-P2A (Sotavento) se encuentra ubicado en la misma zona donde se encuentra autorizado construir 400 metros de cerco perimetral de 15 metros de altura. Lo cual se aprecia mediante la siguiente imagen satelital:

Fuente: Google Earth. Coordenadas UTM del punto CL-P2A: 283023 E, 8671784 N.

16. De acuerdo a lo señalado, el administrado no cumplió con el Protocolo de Monitoreo de Calidad de Aire y Gestión de datos de la Dirección General de Salud Ambiental, debido a que su PAMA le permitía realizar el monitoreo en el punto CL-P2A (Sotavento) dentro de una zona que se encuentra con un cerco perimetral de 15 metros de altura. Con lo cual, no existe incumplimiento al instrumento de gestión ambiental aprobado.
17. Conforme a lo expuesto, **corresponde declarar el archivo del PAS en este extremo.**
18. En ese sentido, carece de objeto pronunciarse sobre los demás descargos presentados por el administrado.
