EXPEDIENTE N° : 1791-2018-OEFA/DFAI/PAS
ADMINISTRADO : PLUSPETROL NORTE S.A.¹
UNIDAD PRODUCTIVA : LOTE 8: LINEA TRONCAL DE 6" (LT-MC-130) DE LA BATERIA 9 – TERMINAL PAVAYACU
UBICACIÓN : DISTRITO DE TROMPETEROS, PROVINCIA Y DEPARTAMENTO DE LORETO
SECTOR : HIDROCARBUROS LÍQUIDOS
MATERIAS : MEDIDAS DE PREVENCIÓN
 RESPONSABILIDAD ADMINISTRATIVA
 MEDIDA CORRECTIVA
 REGISTRO DE ACTOS ADMINISTRATIVOS

Lima, 28 SET. 2018

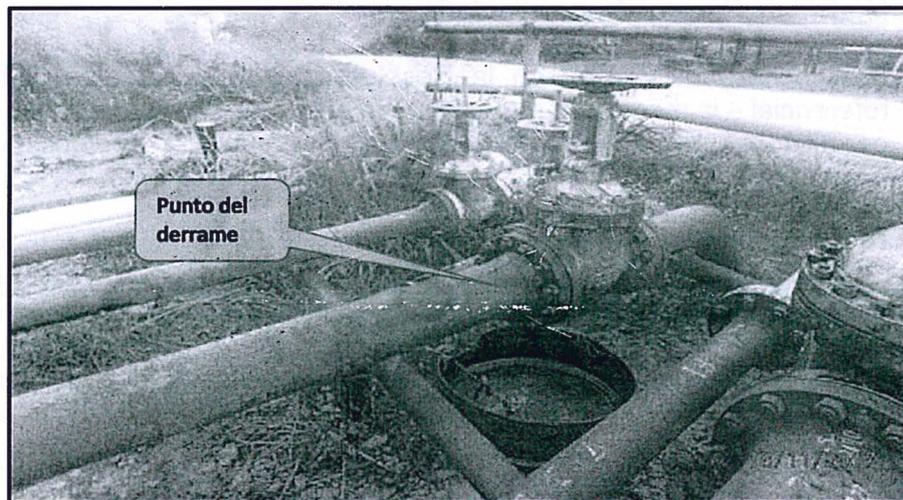
Punto donde se produjo el derrame

12. El 18 de noviembre del 2017, se produjo un derrame de fluido de producción en la Línea Troncal de 6" (LTC-MC-130) de la Batería 9 ubicada en el cruce de la carretera de ingreso a dicha batería en el yacimiento Pavayacu del Lote 8 **como consecuencia de la falla en la empaquetadura de la válvula**, conforme consta en el Reporte Preliminar de Emergencias Ambientales¹².

Fuente: Reporte Preliminar de Emergencias Ambientales

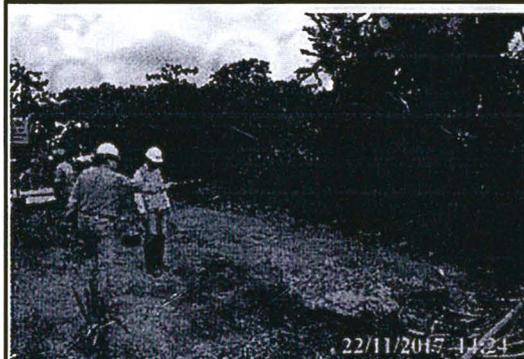
14. Lo señalado se sustentó en los registros fotográficos N° 2 y 3 del Informe de Supervisión¹⁴, del cual se advierte suelo impregnado con hidrocarburo (fluidos de producción) producto del derrame en la Línea Troncal de 6" (LTC-MC-130) de la Batería 9, conforme se observa a continuación:

Componente afectado: suelo arcilloso con escasa vegetación tipo herbácea

Foto 2: Zona impactada (inicial) proveniente de la troncal de 6", donde se evidencia una capa de suelo oscura con presencia de iridiscencias
Coordenada WGS84: 9625113N / 458887E

16. Es preciso indicar, que en la Resolución Subdirectoral se indicó – a manera referencial – la medida de prevención no adoptada por el administrado y que hubiera permitido evitar los impactos negativos en el suelo sin protección, tales como las inspecciones, patrullajes, mantenimientos preventivos, entre otros.
17. Cabe señalar, que el administrado en su escrito de levantamiento de observaciones al Acta de Supervisión presentó el Informe Nro. 031-2017¹⁵, el cual contiene el detalle de la inspección realizada al empaque dieléctrico, se observó –entre otros– que no se tenía el registro de la antigüedad del empaque, no se tiene datos del ajuste de las bridas y el empaque dieléctrico se encontraba deteriorado, conforme se detalla a continuación:

Estado del empaque dieléctrico: Empaque dieléctrico deteriorado. Se observa marcas en el contorno del empaque por exceso de torque, o-ring (Viton) deteriorado.

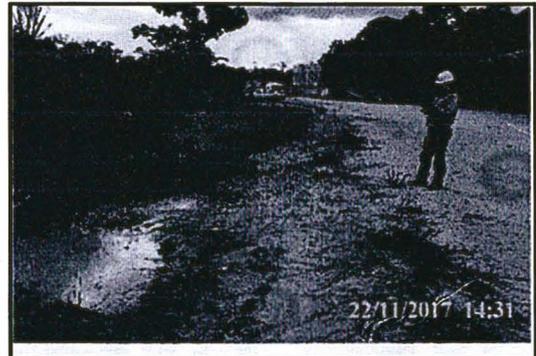
Foto 3: Zona impactada (final) proveniente de la troncal de 6", donde se evidencia una capa de suelo oscura con presencia de iridiscencias
Coordenada WGS84: 9625101N / 458983E
