Resolución Directoral N° 2357-2018-OEFA/DFAI

EXPEDIENTE N° : 0446-2018-OEFA/DFAI/PAS
 ADMINISTRADO : SINDICATO ENERGÉTICO S.A.¹
 UNIDAD FISCALIZABLE : CENTRAL HIDROELÉCTRICA CHANCAY
 UBICACIÓN : DISTRITO DE PACARAOS, PROVINCIA DE HUARAL Y DEPARTAMENTO DE LIMA
 SECTOR : ELECTRICIDAD
 MATERIAS : COMPROMISOS AMBIENTALES
 RESPONSABILIDAD ADMINISTRATIVA
 MEDIDAS CORRECTIVAS
 REGISTRO DE ACTOS ADMINISTRATIVOS

III.1. **Hecho imputado N° 1: Sinersa realizó la descarga de efluente, proveniente de la poza de sedimentación, sobre el suelo natural, lo cual genera un efecto potencial negativo sobre el ambiente.**

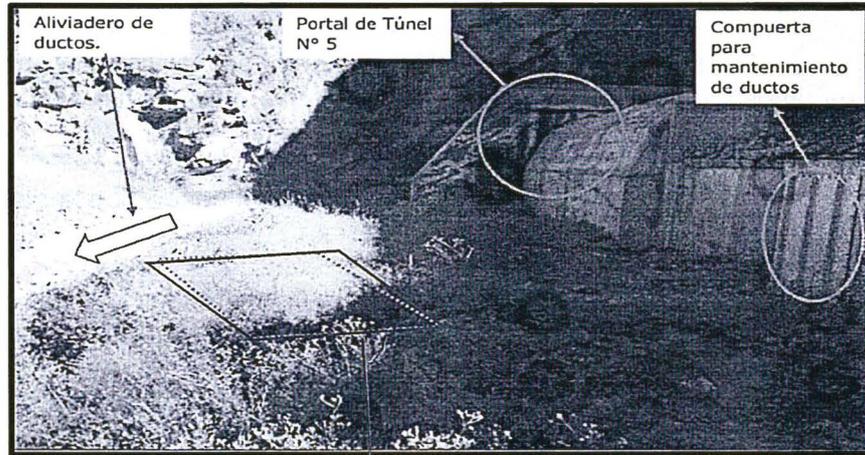
Fotografía N° 10 del escrito de descargos

137. Al respecto, cabe señalar que en el escrito de descargos N° 1, Sinersa presentó fotografías en las que se observa que la poza de sedimentación ha sido retirada, y el área circundante a su ubicación cuenta con vegetación, tal como se muestra a continuación:

Ubicación de la poza de sedimentos de acuerdo a Sinersa

138. No obstante, si bien de la fotografía se advertiría que el área se encuentra reconfigurada, al no encontrarse a colores no permite distinguir si aún quedan rastros de sedimentos producto de la descarga de efluentes provenientes de la poza de sedimentación.

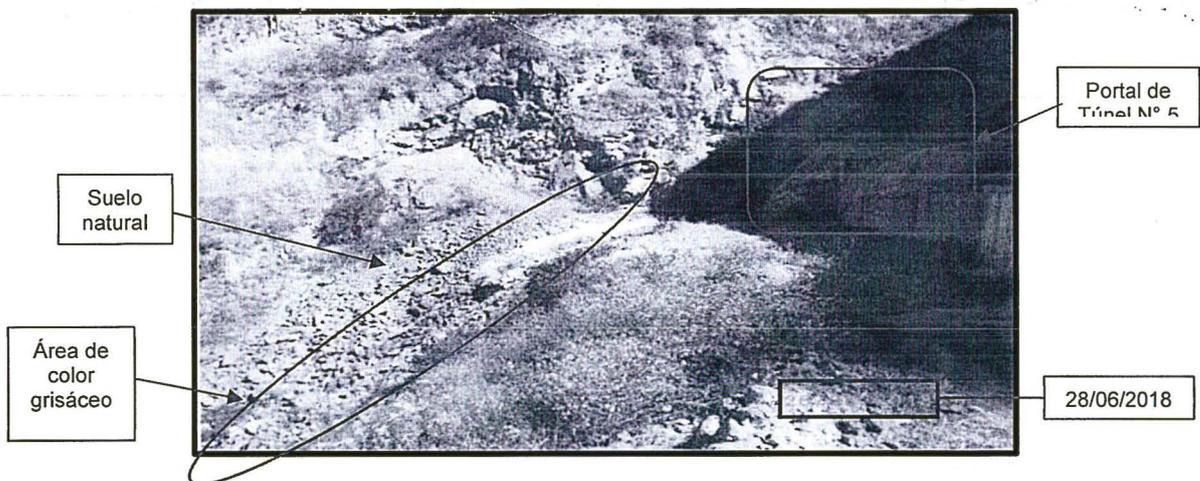
Fotografía N° 4 del escrito de descargos N° 2

140. De la fotografía presentada en el escrito de descargos N° 2 se observa que existe una zona de color gris que se diferencia del suelo natural y de la vegetación, la cual podría encontrarse aún afectada por la descarga de efluentes provenientes de la poza de sedimentación, al tener un color similar a lo observado durante la Supervisión Regular 2015:

- 141. Así, de las fotografías presentadas por Sinersa se observa que el área donde se observó el presente hallazgo si bien ya no cuenta con una poza de sedimentación, y se encuentra parcialmente revegetado, no es posible verificar si el área donde se descargaron los efluentes ha sido completamente restaurada.

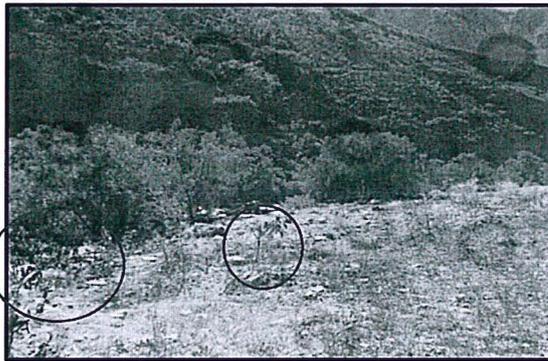
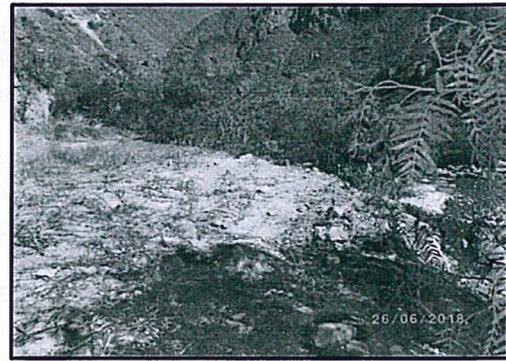
Fotografías N° 5 y 6 del escrito de descargos N° 2

- 150. De las fotografías presentadas por el administrado se observa vegetación marchita, así como así como suelo sin cobertura vegetal y restos de material pétreo; por lo que tomando en cuenta dichas condiciones no es posible concluir que el área haya sido reconfirmada, máxime tomando en cuenta que el área donde se instaló la planta concretera y la poza de lavado de mixers era campo de cultivo.

- 151. En ese sentido, resulta pertinente señalar que la conducta del administrado habría generado un impacto al componente suelo mediante la descarga de efluente mezclado con lodo proveniente de la poza de la poza de mixers, lo cual podría generar un cambio en las propiedades fisicoquímicas del suelo de modo tal que puede afectar la flora, fauna y microorganismos del suelo, la fertilidad y el crecimiento de las plantas. Es decir, el impacto sobre el suelo natural produciría un efecto negativo en las propiedades del componente, lo que generara a su vez un daño potencial a la flora y fauna, el cual se verifica como consecuencia del incumplimiento de los compromisos del administrado⁵³.
