**Tribunal de Fiscalización Ambiental
Sala Especializada en Minería, Energía,
Pesquería e Industria Manufacturera**

RESOLUCIÓN N° 378-2018-OEFA/TFA-SMEPIM

EXPEDIENTE N° : 2436-2017-OEFA/DFSAI/PAS
PROCEDENCIA : DIRECCION DE FISCALIZACIÓN Y APLICACIÓN DE INCENTIVOS
ADMINISTRADO : PETRÓLEOS DEL PERÚ – PETROPERÚ S.A.
SECTOR : HIDROCARBUROS
APELACION : RESOLUCIÓN DIRECTORAL N° 1998-2018-OEFA/DFAI

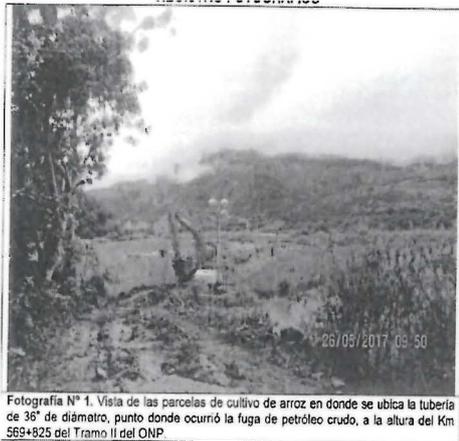
Fotografía N° 1. Vista de las parcelas de cultivo de arroz en donde se ubica la tubería de 36" de diámetro, punto donde ocurrió la fuga de petróleo crudo, a la altura del Km 569+825 del Tramo II del ONP.

La fuga de petróleo crudo se habría producido aparentemente por un pinhole (agujero) de 0.8 mm, en horario 1:00 pm.

Producto de la fuga de petróleo crudo, se ha ocupado una [sic] área de parcela de arroz (cultivo) de aproximadamente 20 m, x 25 m, para realizar actividades e recuperación de producto (petróleo crudo) y agua de filtración).

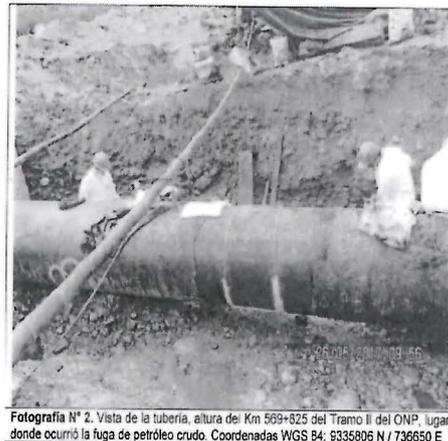
Fotografía N° 2. Vista de la tubería, altura del Km 569+825 del Tramo II del ONP, lugar donde ocurrió la fuga de petróleo crudo. Coordenadas WGS 84: 9335806 N / 736650 E.

| CAUSAS QUE ORIGINARON EL EVENTO: |
|--|
| La causa de la fuga es por corrosión externa tipo pin hole, de aproximadamente 0.8 mm de diámetro. Se presume que el origen se deba a un deterioro puntual del recubrimiento y a un ataque derivado de los productos del proceso de siembra de arroz. (...) |

73. En efecto, sobre este último punto, esta sala advierte que el derrame ocurrido en el km 569+825 del Tramo II del ONP se produjo, conforme al Reporte Final de Emergencias Ambientales, como consecuencia de un deterioro puntual del recubrimiento y a un ataque químico derivado de los productos del proceso de siembra de arroz; lo cual, en base a lo señalado en el Informe Técnico de Falla en la progresiva 569+825 del Tramo II del ONP y el Informe de Cierre de la Contingencia Ambiental del Km 569+825 del ONP, tendría como causa para acelerar el proceso de afectación externa la presencia de productos químicos (fertilizantes e insecticidas) en el campo cultivado de arroz, el cual afecta la tubería al deteriorarse su recubrimiento. Adicionalmente, debe indicarse que se encontró mediante inspección visual del recubrimiento adyacente al punto de la falla, zonas de deterioro por aplastamiento y desgarramiento del revestimiento alojando otros puntos de corrosión localizada en la forma de pittin, así como, se evidenció que este aplastamiento y desgarramiento resulta asociado con piedras tipo canto rodado.
