**Tribunal de Fiscalización Ambiental  
Sala Especializada en Minería, Energía,  
Pesquería e Industria Manufacturera**

**RESOLUCIÓN N° 386-2018-OEFA/TFA-SMEPIM**

EXPEDIENTE N° : 1819-2016-OEFA/DFSAI/PAS  
PROCEDENCIA : DIRECCIÓN DE FISCALIZACIÓN Y APLICACIÓN DE INCENTIVOS  
ADMINISTRADO : MINERA TITÁN DEL PERÚ S.R.L.  
SECTOR : MINERÍA  
APELACIÓN : RESOLUCIÓN DIRECTORAL N° 2012-2018-OEFA/DFAI

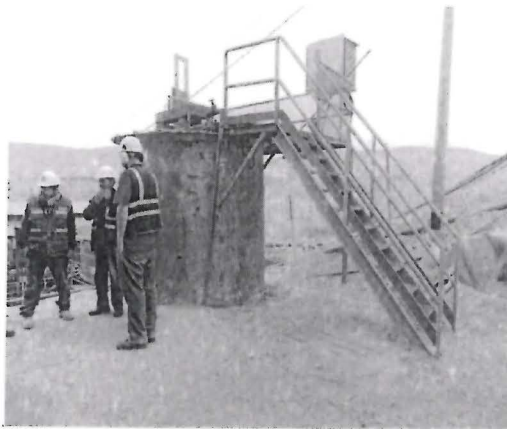
Fotografía N° 029: Hallazgo N° 01, Vista posterior del tanque de preparación de solución de cianuro de sodio.

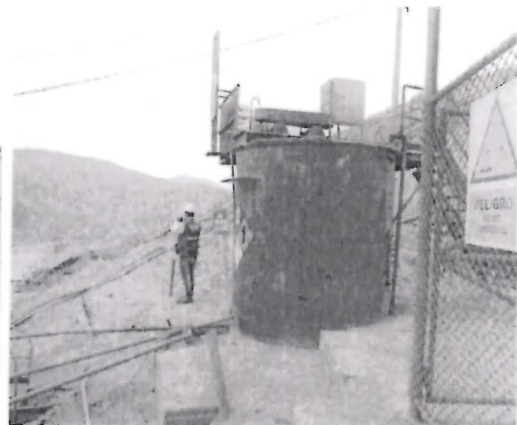
Fotografía N° 030: HALLAZGO N° 01, Tanque metálico de preparación de solución de cianuro de sodio, capacidad 10 m3, se encuentra apoyado sobre una base de concreto.

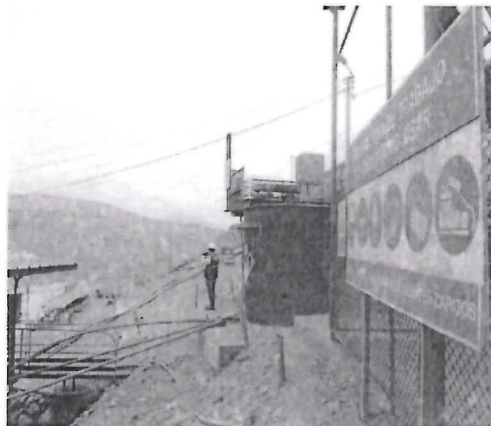
Fotografía N° 031: HALLAZGO N° 01, Tal como se aprecia en la imagen, el tanque de preparación carece de un sistema o medio que le permita contener y recuperar los posibles derrames de solución de cianuro de sodio.

Realizar el levantamiento del hallazgo N° 1 de la supervisión de la OEFA (Agosto 2014); por lo que se ejecutará la construcción de la poza de contingencia (12 m<sup>2</sup>) que permita contener y recuperar los posibles derrames o rebalses de los tanques de reactivos para evitar daños materiales - personales ante una posibilidad de evento.

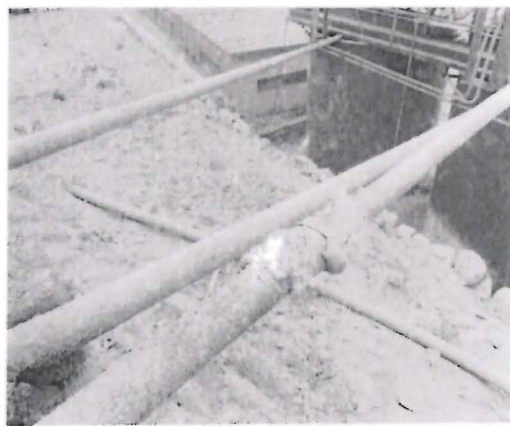
Fotografía N° 032: HALLAZGO N° 01, Línea de conducción de solución, interconecta el tanque de preparación y tanques de almacenamiento de solución.

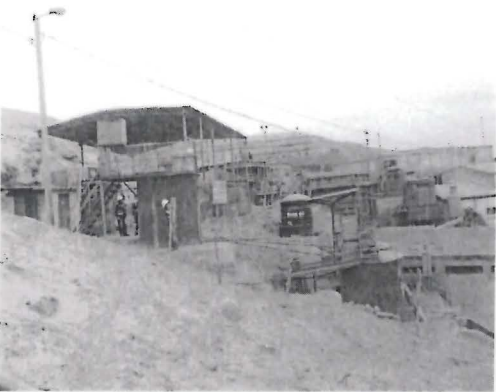
Fotografía N° 035: HALLAZGO N° 01, Vista general del tanque de preparación y almacenamiento de solución de cianuro.

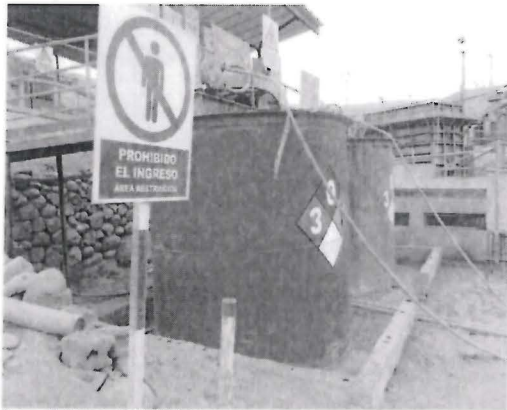
Fotografía N° 036: HALLAZGO N° 01, Tanque de almacenamiento de Soda Caustica y cianuro de sodio; la estanca se encuentra abierta y no tiene la capacidad del 110% del tanque de mayor capacidad.

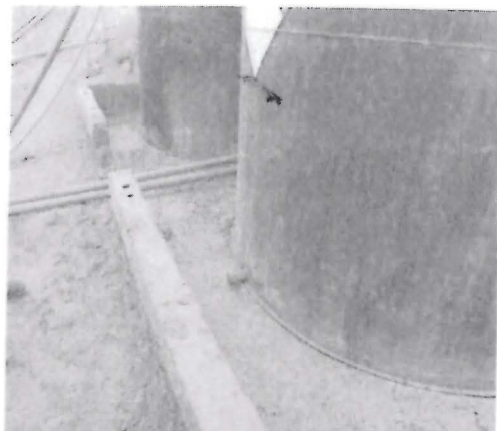
Fotografía N° 038: HALLAZGO N° 01, El sistema de contención se encuentra abierto y no cuenta con la capacidad del 110% del volumen del tanque de mayor capacidad.

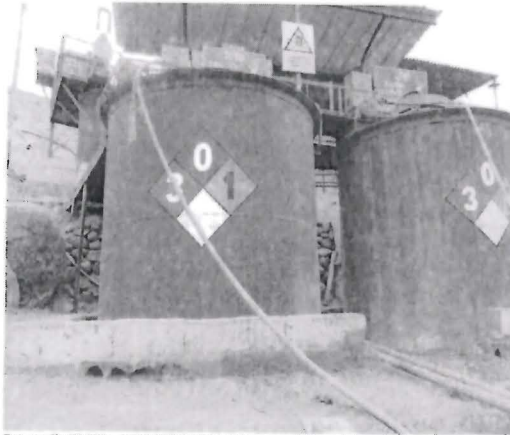
Fotografía N° 039: HALLAZGO N° 01, Nótese que la base del sardinel se encuentra deteriorada.

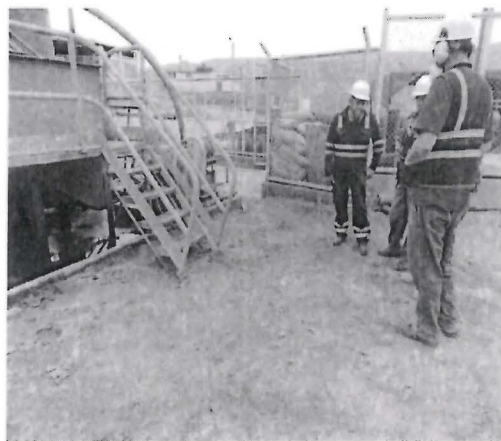
Fotografía N° 058: HALLAZGO N° 03, En la imagen se observa que la superficie exterior al sistema de bombeo, está comprendida por suelo.

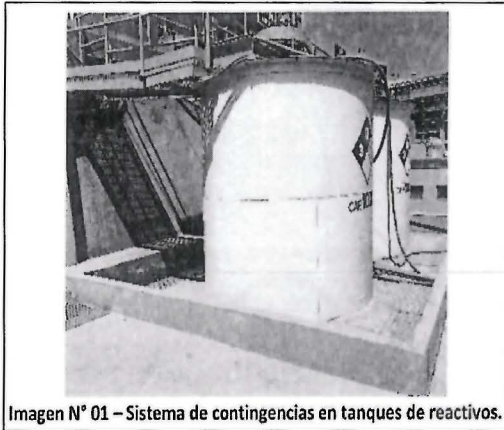
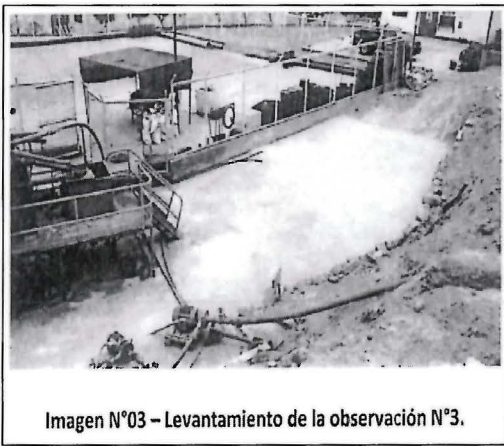
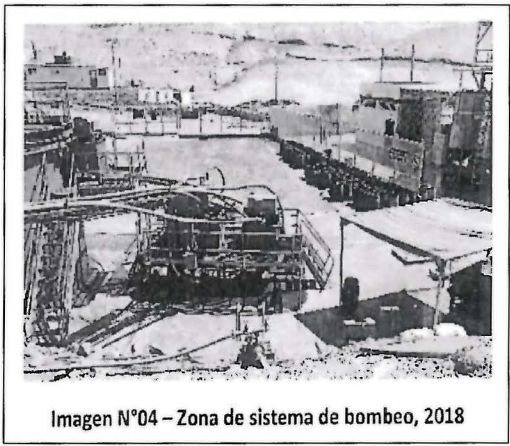
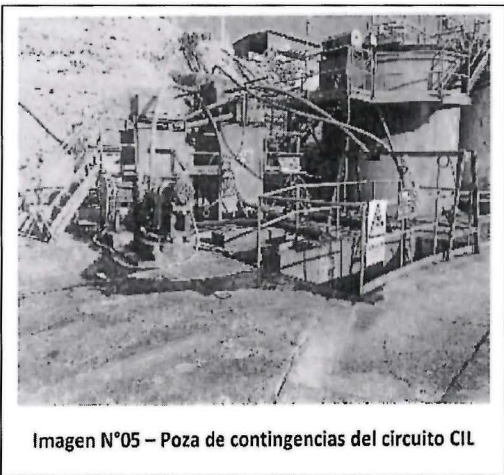
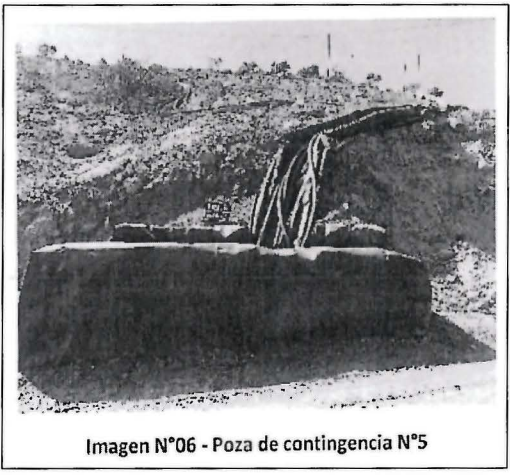
Fuente: Escrito N° 37826 de fecha 24 de abril del 2018

35. En su recurso de apelación, Minera Titán alegó que desde el 2015 hasta el 2017 se efectuaron el íntegro de las obras necesarias para subsanar la conducta infractora que es materia de análisis en el presente acápite. Para acreditar ello, hizo mención de fotografías que se encuentran adjuntas a los Informes Técnicos presentados el 24 de abril y 14 de junio de 2018:

36. Al respecto, de la revisión de las fotografías presentadas por el administrado, se advierte que las mismas no se encuentran ni acompañadas de una referencia,

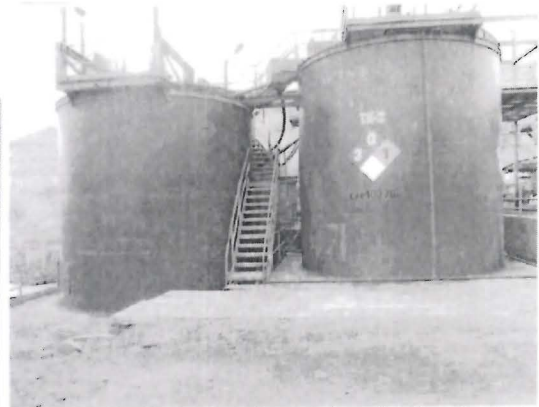
Fotografía N° 051: HALLAZGO N° 02. Tanques de cianuración, nótese en los extremos la plataforma de concreto la falta de un sistema que permita colectr conducir las aguas de lavado de pisos y equipamiento.

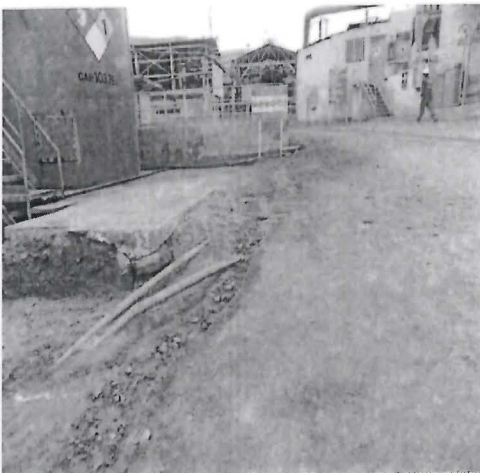
Fotografía N° 052: HALLAZGO N° 02. Nótese, el manejo de aguas sobre el suelo debido a la falta de sistemas de drenaje.

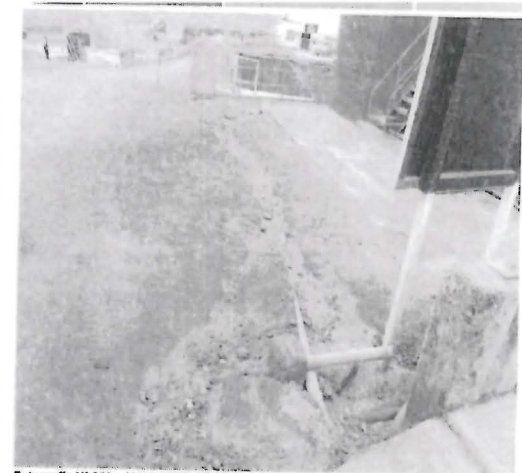
Fotografía N° 053: HALLAZGO N° 02. Este tramo, corresponde a la zona de los tanques de cianuración, nótese que el agua corre sobre el suelo debido a la falta de un sistema de coleccion y conducción.

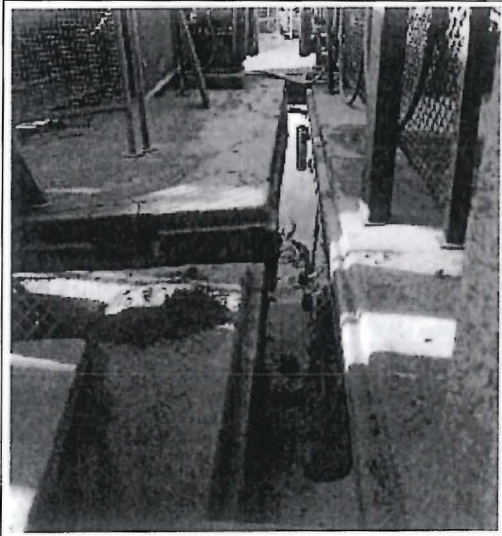
Imagen N°07 - Canales de contingencia.

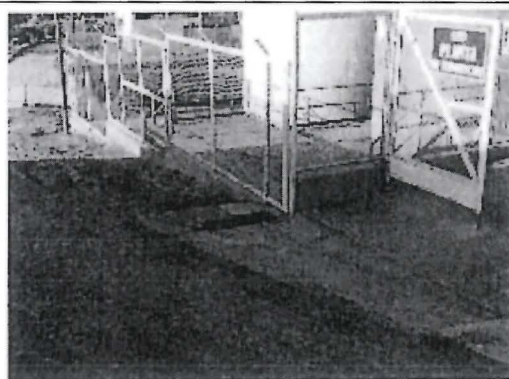
Imagen N°11 y 12 - Drenaje de colección, 2018

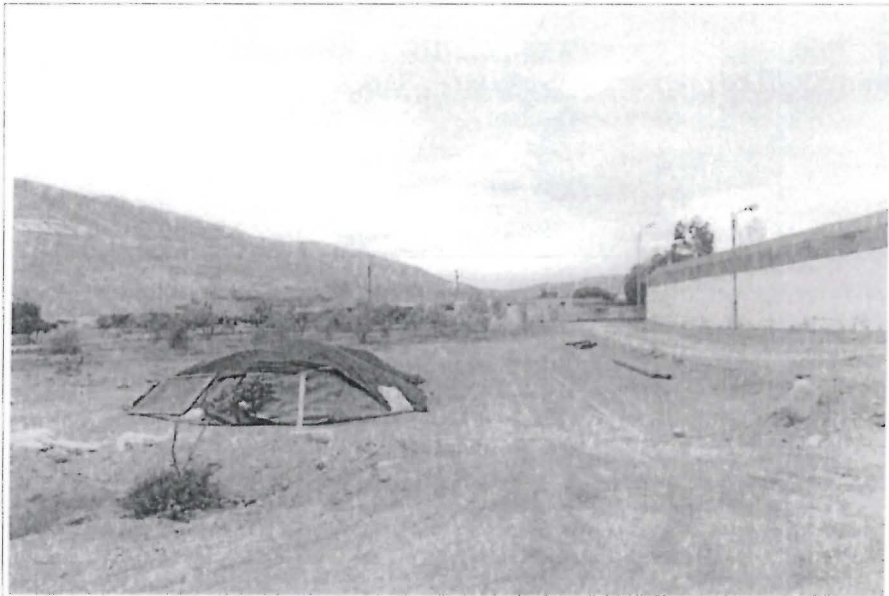
**Fotografía N° 097:** Hallazgo N° 4, Nótese, las huellas sobre el suelo que dejan las llantas debido al paso de equipos. También debido a los derrames de mineral el color del suelo o plataforma es plumiza.

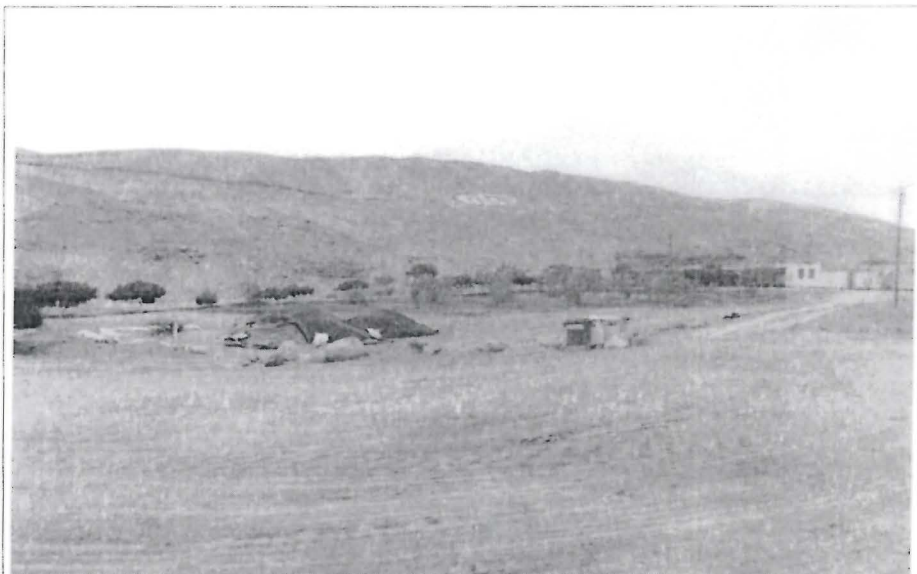
**Fotografía N° 098:** Hallazgo N° 4, El mineral almacenado en la parte exterior está constituido por dos pilas de mineral, también nótese el cambio de color del suelo de la plataforma de almacenamiento y el color del suelo natural.

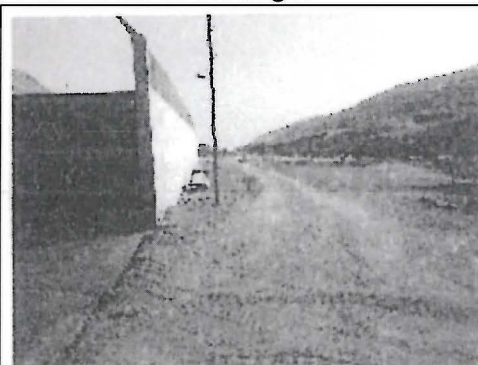
**Imagen N°15 Levantamiento de observación**
