EXPEDIENTE N° : 2918-2017-OEFA/DFSAI/PAS  
 ADMINISTRADO : PLUSPETROL NORTE S.A.<sup>1</sup>  
 UNIDAD FISCALIZABLE : LOTE 8  
 UBICACIÓN : DISTRITO DE TROMPETEROS, PROVINCIA DE LORETO, DEPARTAMENTO DE LORETO  
 SECTOR : HIDROCARBUROS LIQUIDOS  
 MATERIA : COMPROMISOS AMBIENTALES ARCHIVO

III.1 **Único hecho imputado:** Pluspetrol Norte incumplió lo establecido en su instrumento de gestión ambiental complementario<sup>11</sup>, al no haber efectuado la restauración de áreas intervenidas, el control y estabilización de la zona abandonada, así como la reforestación de las locaciones de emplazamiento de equipos y otras facilidades de los Pozos Corrientes-15XCD, Corrientes-59DST, Corrientes-90D, Corrientes-107D y Pavayacu-146D; correspondientes a las Plataformas Corrientes y Pavayacu<sup>12</sup>

**Tabla N° 3: Fotografías de los Pozos Corrientes-15XCD, Corrientes-59DST, Corrientes-90D, Corrientes-107D y Pavayacu-146D**

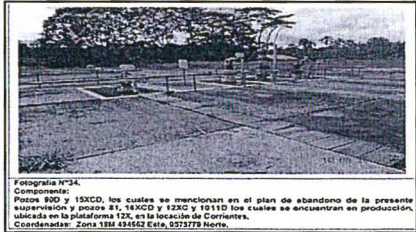
<p>Fotografía N° 33. Componente: Pozo 15XCD ubicada en la plataforma 12X en la locación Corrientes, el cual se menciona en el plan de abandono de la presente supervisión. Coordenadas: Zona 18N 424662 Este, 9073779 Norte.</p>

<p>Fotografía N° 34. Componente: Pozos 90D y 15XCD, los cuales se mencionan en el plan de abandono de la presente supervisión y pozos 81, 16XCD y 12XC y 1011D los cuales se encuentran en producción, ubicada en la plataforma 12X, en la locación de Corrientes. Coordenadas: Zona 18N 424662 Este, 9073779 Norte.</p>	Pozos 81, 16XCD, 12XC y 1011D en producción.

18. Sobre el particular, de la revisión de las fotografías N° 1, 2, 8, 17, 18, 25, 26, 33, 34, 40 del Informe de Supervisión, tomadas por la Dirección de Supervisión durante la Supervisión Especial 2017, se advierte que los pozos abandonados

(materia de análisis) se encuentran al costado de pozos operativos y que comparten la misma plataforma, conforme se observa a continuación:
