Resolución Directoral N.º 2493-2018-OEFA/DFAI

Expediente N.º 1109-2018-OEFA/DFAI/PAS

EXPEDIENTE N.º : 1109-2018-OEFA/DFAI/PAS  
 ADMINISTRADO : COMPAÑÍA DE MINAS BUENAVENTURA S.A.A.<sup>1</sup>  
 UNIDAD MINERA : POZO RICO  
 UBICACIÓN : DISTRITOS DE YANAHUANCA, PROVINCIA DE DANIEL ALCIDES CARRION, DEPARTAMENTO DE PASCO  
 SECTOR : MINERÍA  
 MATERIAS : RESPONSABILIDAD ADMINISTRATIVA CON MEDIDA CORRECTIVA

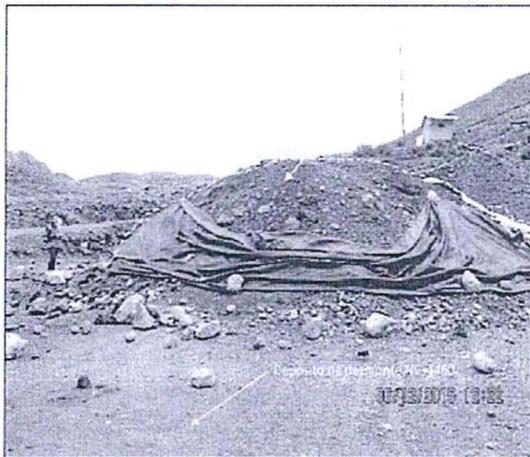
- v) Durante la Supervisión Especial 2015 se evidenció que el suelo orgánico depositado sobre el depósito de desmonte Nv. 4460 se encontraba expuesto a la intemperie (expuesto a la erosión hídrica y/o eólica), las diferentes mantas colocadas no cubrían todo el suelo almacenado, además de estar deterioradas (lo que hace suponer que este suelo estaba colocado hace buen tiempo), y que el área tampoco estaba cercada, según se puede apreciar en las fotografías adjuntas:

Fotografía N° 20. Depósito temporal de suelo orgánico dispuesto sobre el botadero de desmonte del nivel 4460. Hallazgo N° 04. COORDENADAS UTM WGS84: 8833337N, 313743E.

- vi) El titular minero admitió que el depósito de desmonte Nv. 4460 no era un área de almacenamiento del suelo orgánico y que tenía pensado colocar un cerco, cosa que no implementó, además que tampoco cubrió adecuadamente el mismo, si este material estaba en tránsito debió ser protegido según su compromiso descrito, ya que como el mismo afirmó, en la zona el suelo orgánico era escaso y muy importante para los trabajos de remediación, por tanto debió implementar todas las medidas a fin de preservar este recuso importante y escaso en la zona.

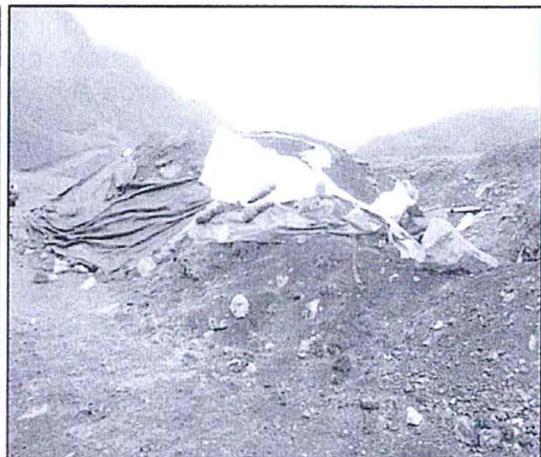
Fotografía N° 22. Depósito temporal de suelo orgánico dispuesto sobre el botadero de desmonte del nivel 4460. Hallazgo N° 04. COORDENADAS UTM WGS84: 8833337N, 313743E.

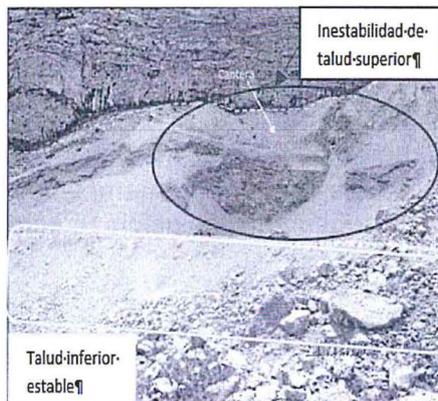
- i) Durante la Supervisión Especial 2015, se pudo evidenciar que el talud adyacente inferior a la vía de acceso no presentaba inestabilidad, es decir estaba estable (ver fotos N° 36 y 39), contrariamente esta inestabilidad era muy notoria en el talud superior de la vía, según se puede notar de las fotografías registradas (foto N° 36, 37, 39 y 39):

Fotografía N° 36. Cantera Nivel 4677 – Pozo Rico. Hallazgo N° 03. COORDENADAS UTM WGS84: 8833380N, 313074E.

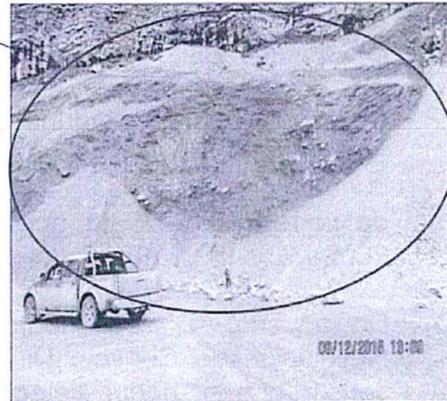
Fotografía N° 38. Cantera Nivel 4677 – Pozo Rico. Hallazgo N° 03. COORDENADAS UTM WGS84: 8833380N, 313074E.

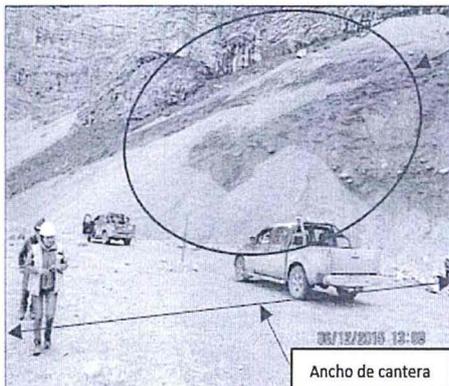
Fotografía N° 37. Cantera Nivel 4677 – Pozo Rico. Hallazgo N° 03. COORDENADAS UTM WGS84: 8833380N, 313074E.

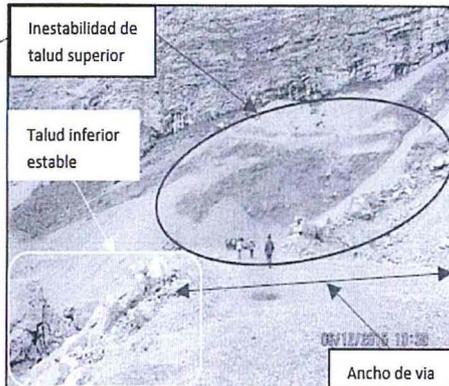
Fotografía N° 39. Cantera Nivel 4677 – Pozo Rico. Hallazgo N° 03. COORDENADAS UTM WGS84: 8833380N, 313074E.

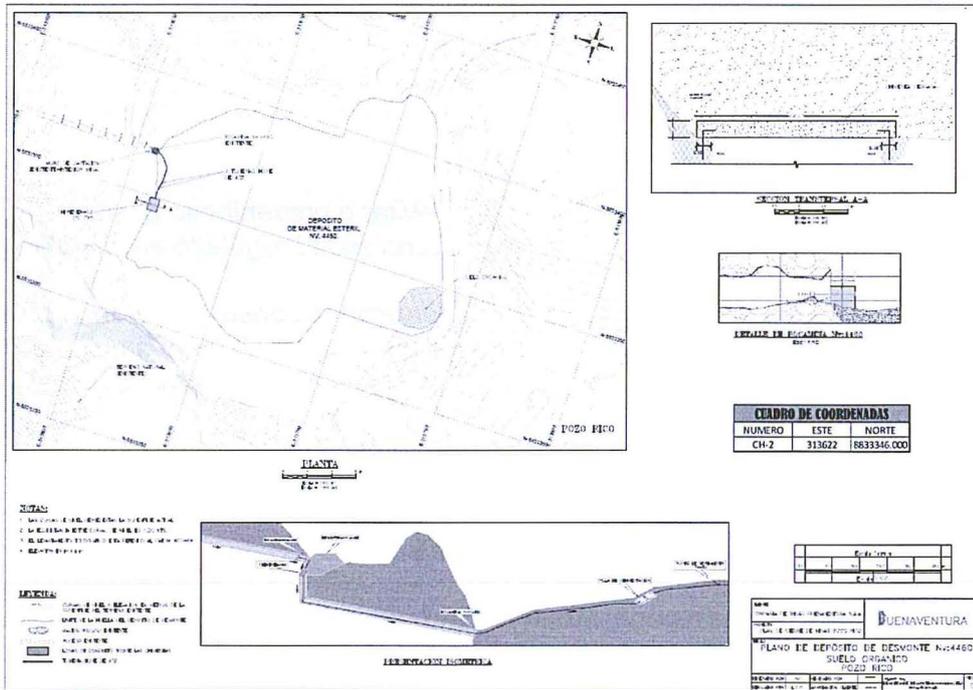
- 65. Cabe señalar que, si bien, el titular minero en sus descargos muestra un plano de derivación del efluente de la bocamina 4460 a 4280, así como el cierre del depósito de desmonte Nv. 4460, este no muestra evidencias fotografías o de video de la derivación del efluente de mina, así como del sistema de tratamiento del mismo, que es materia de la presente conducta infractora, por tanto, no se acreditado que el efecto nocivo respecto de la derivación y tratamiento del efluente proveniente del nivel 4460 haya cesado, según se puede apreciar en el plano adjunto.

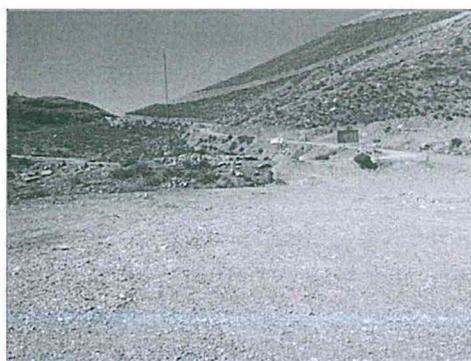
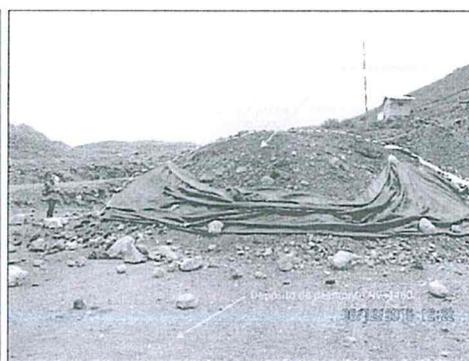
**Fotografía N° 20.** Depósito temporal de suelo orgánico dispuesto sobre el botadero de desmote del nivel 4460. **Hallazgo N° 04.** COORDENADAS UTM: WGS84: 8833337N, 313743E.

**El cierre de los depósitos de relaves.**

El suelo orgánico que se encontraba ubicado sobre el área del Botadero de desmote fue utilizado para la remediación de otras áreas, una vez reiniciado las actividades de cierre.

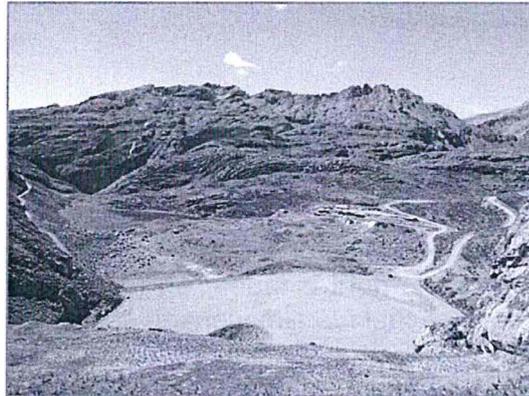
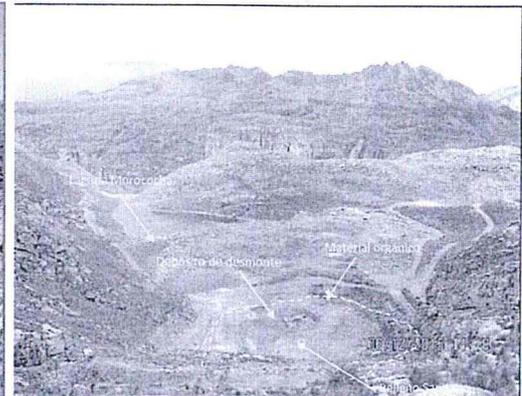
Fotografía N° 23. Depósito de desmonte Nivel 4460 – Pozo Rico. Se puede observar también el depósito de material orgánico dispuesto en el depósito de desmonte. COORDENADAS UTM /WGS84: 8833345N, 313754E. Hallazgo N° 04.

Obsérvese la fisiografía similar del lugar. El suelo orgánico que se encontraba ubicado sobre el área del Botadero de desmonte fue reubicado para la remediación de otras áreas. El material del relleno sanitario fue evacuado para su disposición final al Relleno sanitario.

- 85. En tal sentido, de la revisión de los medios probatorios obrantes en el expediente, ha quedado acreditado que el titular minero ha corregido el posible efecto nocivo generado por la conducta infractora.
- 86. Cabe señalar que, el titular minero no presentó información destinada a ser analizada en la sección de medidas correctivas por esta Dirección; en tal sentido se ratifica el análisis efectuado en el Informe Final que forma parte del sustento de esta Resolución.

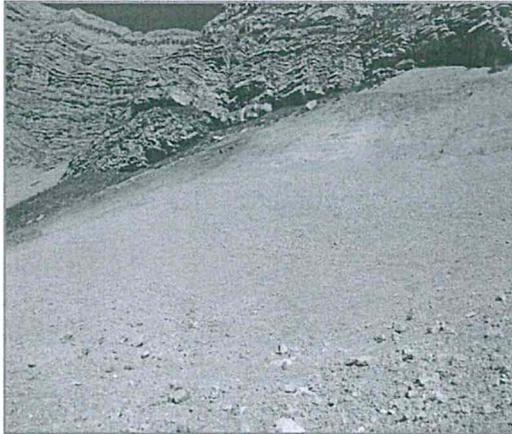
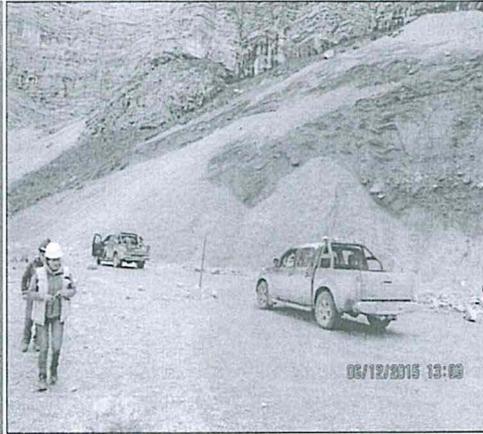
Fotografía N° 37. Cantera Nivel 4677 – Pozo Rico. Hallazgo N° 03. COORDENADAS UTM WGS84: 8833380N, 313074E.

Actualmente el talud de la Cantera Nv. 4677 fue removido y perfilado, lográndose la estabilidad física.

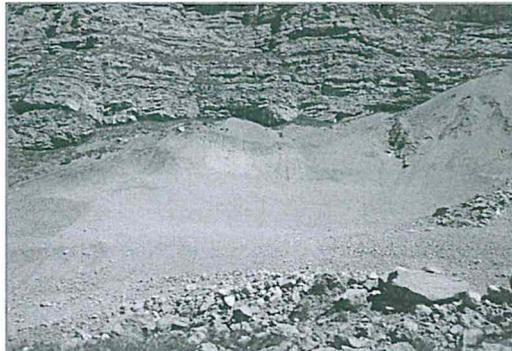
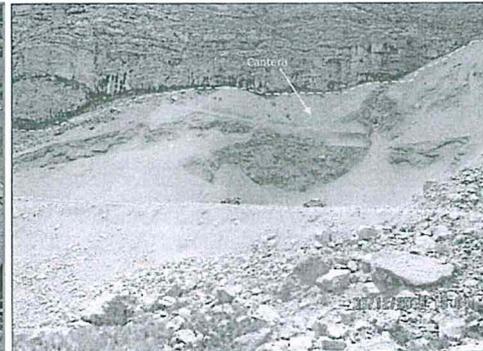
Fotografía N° 38. Cantera Nivel 4677 – Pozo Rico. Hallazgo N° 03. COORDENADAS UTM WGS84: 8833380N, 313074E.

Obsérvese el forma del terreno y las características del suelo. Actualmente el talud de la Cantera Nv. 4677 fue removido y perfilado, lográndose la estabilidad física.

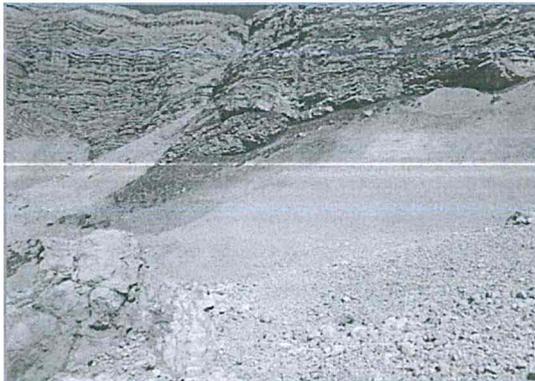
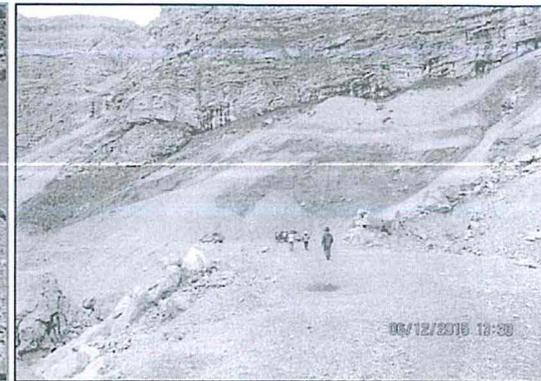
Fotografía N° 39. Cantera Nivel 4677 – Pozo Rico. Hallazgo N° 03. COORDENADAS UTM WGS84: 8833380N, 313074E.

Actualmente el talud de la Cantera Nv. 4677 fue removido y perfilado, lográndose la estabilidad física.
