EXPEDIENTE N° : 0975-2018-OEFA/DFAI/PAS
 ADMINISTRADO : COMPAÑÍA MINERA ARES S.A.C.¹
 UNIDAD FISCALIZABLE : SELENE
 UBICACIÓN : DISTRITO DE COTARUSE, PROVINCIA DE
 AYMARES, DEPARTAMENTO DE APURIMAC
 SECTOR : MINERÍA
 MATERIAS : COMPROMISOS AMBIENTALES
 RESPONSABILIDAD ADMINISTRATIVA

1. Del 10 al 11 de mayo del 2015, la Dirección de Supervisión (ahora, **Dirección de Supervisión Ambiental en Energía y Minas**) realizó una supervisión regular a la unidad fiscalizable "Selene Explorador" (en adelante, **Supervisión Regular 2015**) de titularidad de Compañía Minera Ares S.A.C. (en adelante, **Minera Ares**). Los hechos detectados se encuentran recogidos en el Informe de Supervisión Directa N° 1303-2016-OEFA/DS-MIN (en adelante, **Informe de Supervisión**)².

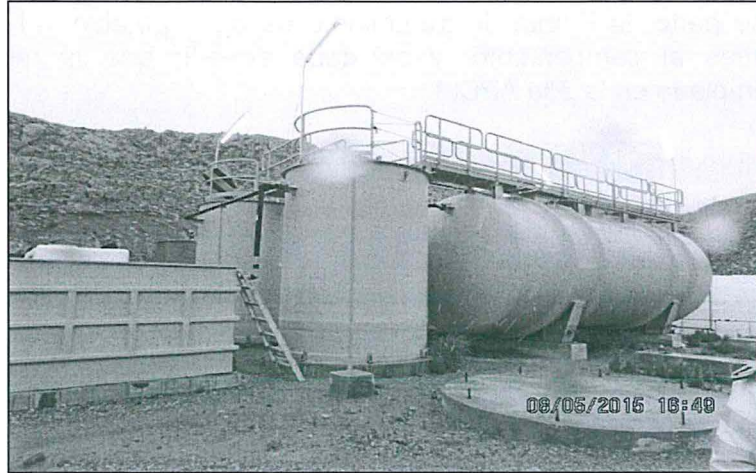
Fotografía N° 79: Planta de Tratamiento de Aguas Residuales Domésticas – PTARD. Componente activo; aún no se han ejecutado actividades de cierre.

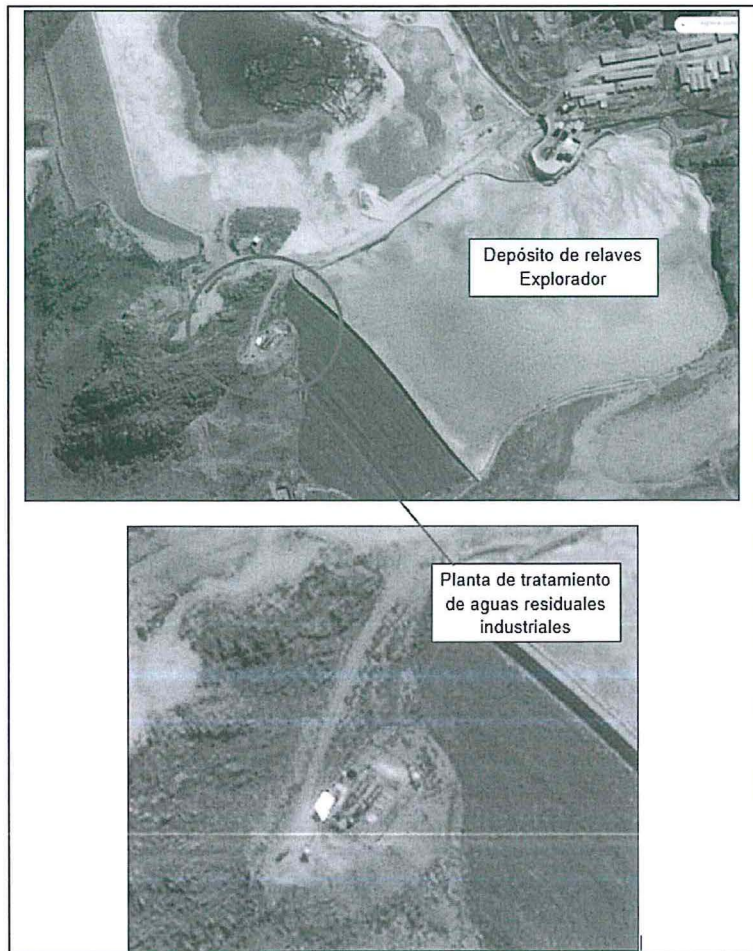
Imagen N° 01

Asimismo, se observa su ubicación en la siguiente imagen satelital:

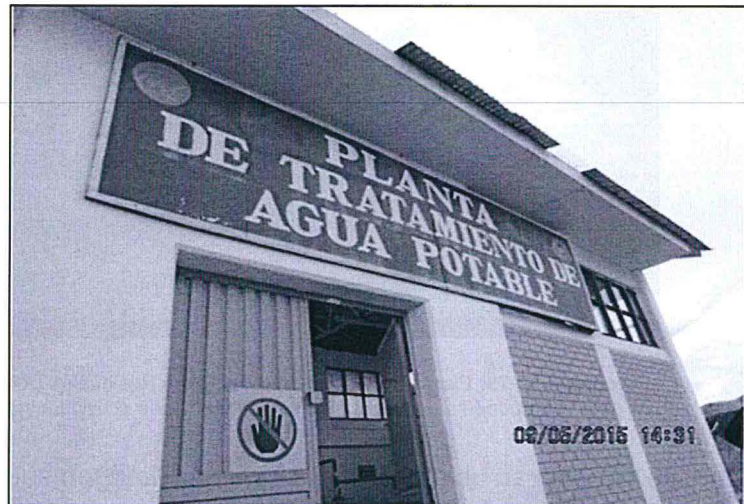
Fotografía N° 82: Planta de Tratamiento de Agua Potable – PTAP. Componente activo; procesa agua proveniente de la zona de Tumiri, surtiendo del recurso necesario a campamentos, comedor y oficinas administrativas. Consta de tanques de agua no potable, bombas, filtros de diversas características, dosificadores de hipoclorito de calcio, tanque de agua tratada y líneas finales de distribución. Aún no se han ejecutado actividades de cierre.

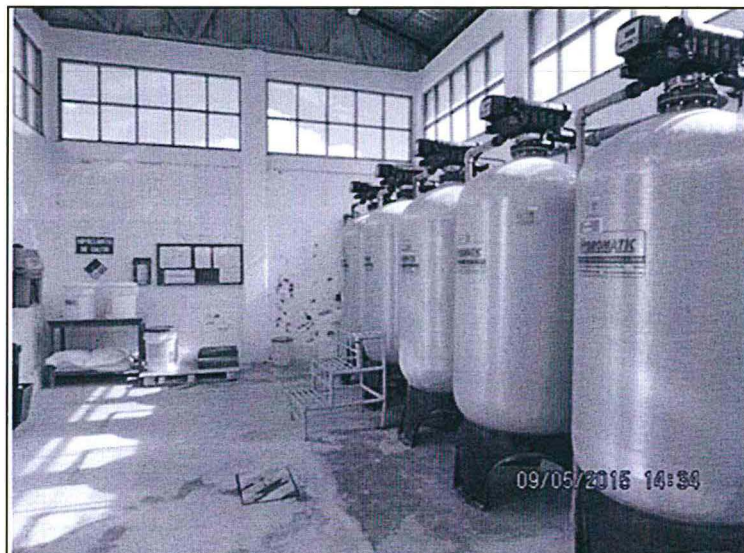
Fotografía N° 83: Vista interna de la Planta de Tratamiento de Agua Potable – PTAP. Aún no se han ejecutado actividades de cierre.

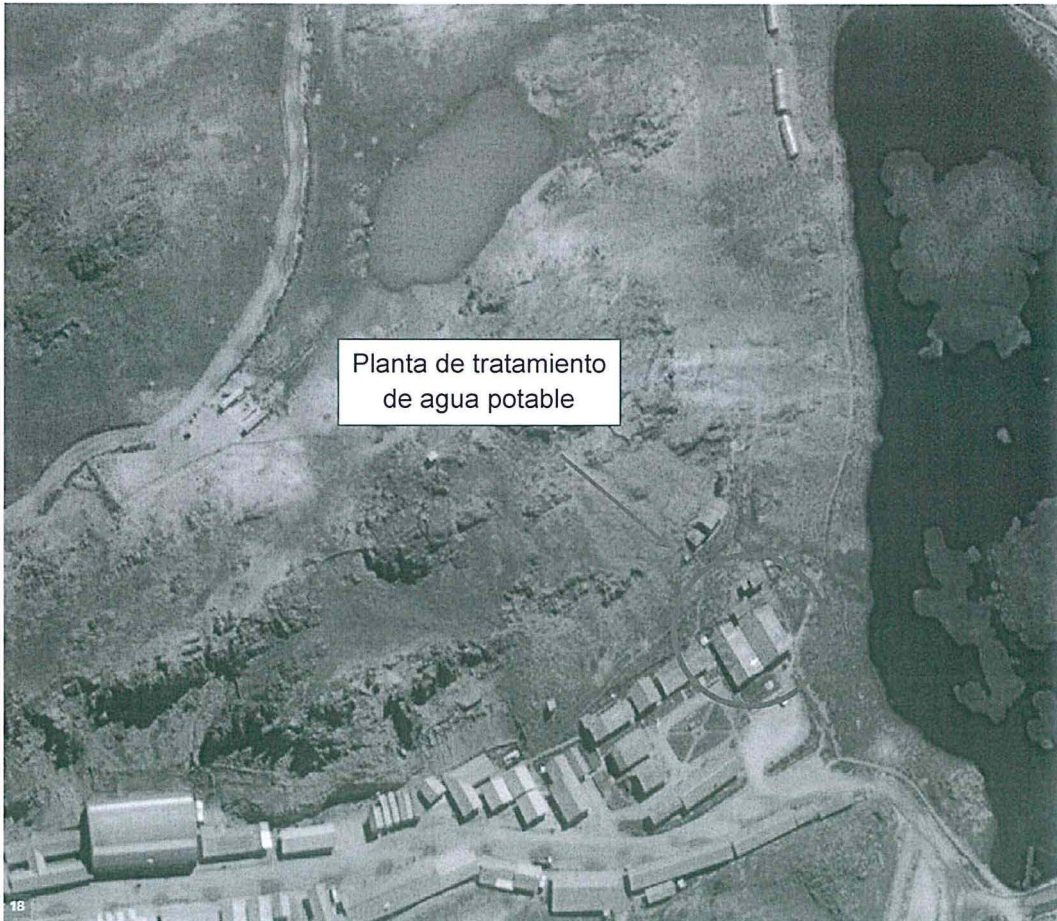
Imagen N° 03

Planta de tratamiento de agua potable

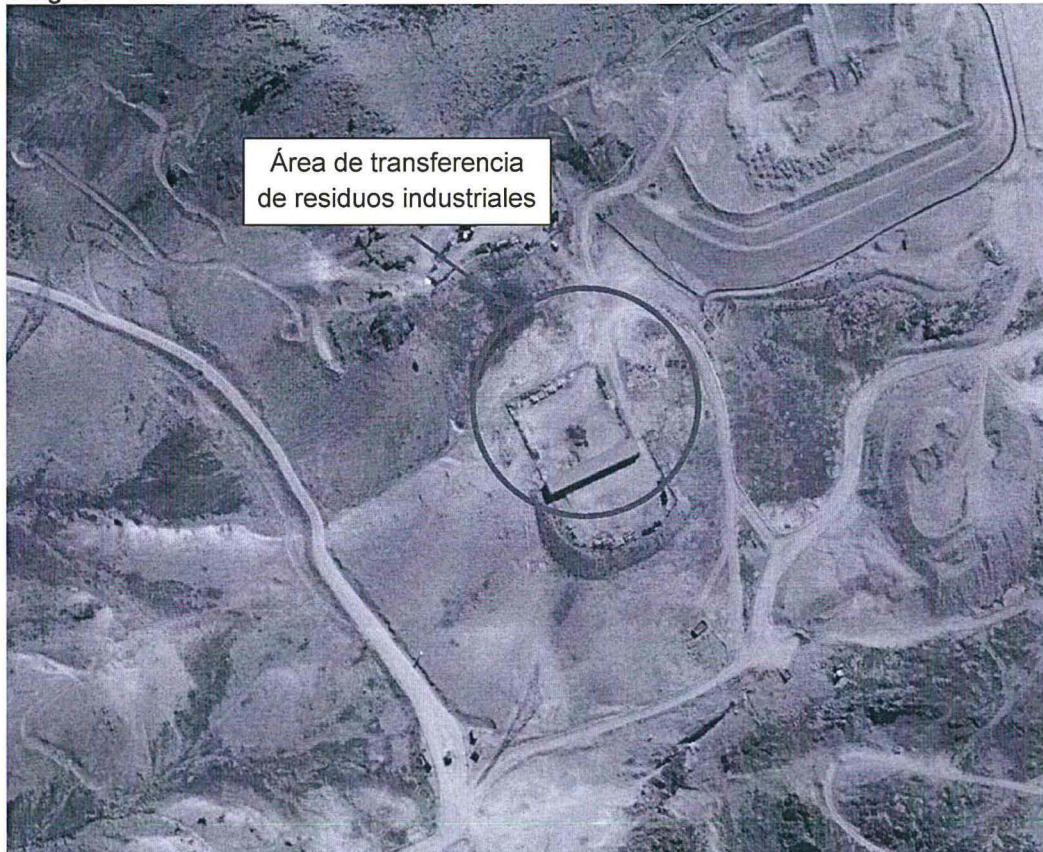
Imagen N° 04

Fuente: Imágenes de alta resolución de libre acceso de Bing Maps Aerial
Elaboración: Subdirección de Fiscalización en Energía y Minas
