EXPEDIENTE N° : 1542-2018-OEFA/DFAI/PAS
 ADMINISTRADO : PANORO APURIMAC S.A.
 UNIDAD FISCALIZABLE : ANTILLA
 UBICACIÓN : DISTRITO DE SABAINO, PROVINCIA DE
 ANTABAMBA Y DEPARTAMENTO DE
 APURIMAC
 SECTOR : MINERÍA
 MATERIAS : ARCHIVO

Lima, 24 OCT. 2018

III.2 Único hecho imputado: El titular minero no realizó las medidas de cierre de las plataformas de perforación con códigos N° ANT-64-08, ANT-52-08, ANT-50-08, ANT-07-03, ANT-68-10, ANT-20-08, ANT-22-08, ANT-09A-03, ANT-09-03 y ANT-09B-03, incumpliendo su instrumento de gestión ambiental.

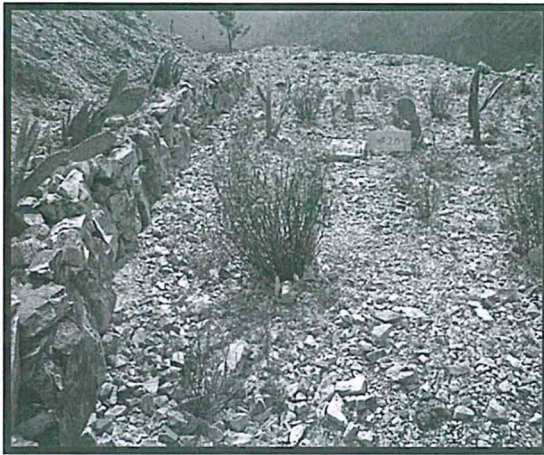
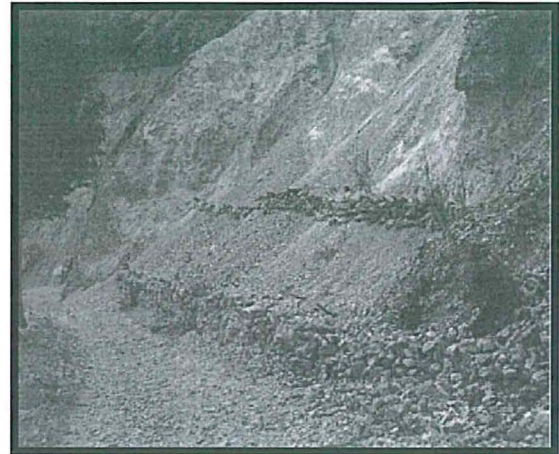
Fotografías N° 2 y 9 del "Informe Final de Actividades de Cierre" donde se verifica la recuperación de la zona donde estuvieron las plataformas Ant-20-08 y Ant-68-10 (de izquierda a derecha)

- 15. Al respecto, de la revisión de la Carta N° 749-2915-PANORO con N° registro 044748¹⁶ del 11 de noviembre de 2014, denominada "Informe Final de Actividades de Cierre", se verifica que Panoro realizó las medidas de cierre, entre otros, de las plataformas de perforación con códigos N°. ANT-68-10 (o ANT-68) y ANT-20-08 (o ANT-20), tal como se observa de las vistas fotográficas adjuntas. En consecuencia, el administrado dio cumplimiento a la obligación establecida en su Instrumento de gestión ambiental.

18. En el presente caso, de la revisión de los actuados del expediente, se advierte que se constató la subsanación del presente hecho en el extremo de las plataformas de perforación con códigos N° ANT-68-10 (o ANT-68) y ANT-20-08 (o ANT-20) imputado durante la Supervisión Regular 2016, esto es, del 22 al 23 de setiembre de 2016.

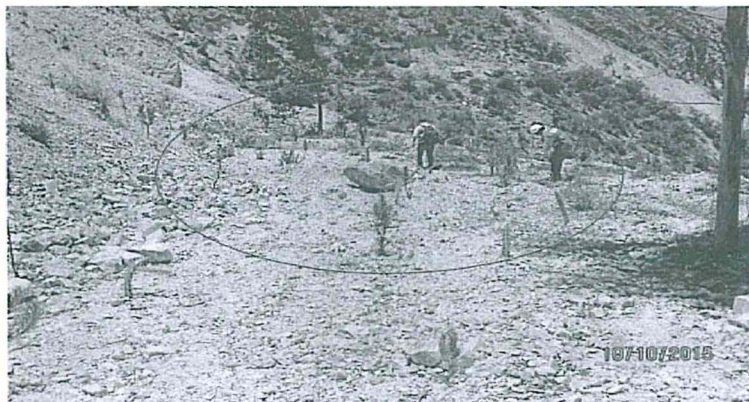
Fotografía N° 42: Vista del área la plataforma ubicada en coordenadas UTM WGS 84: 8413343 N y 719714 E, identificada con codificación ANT-22, cuenta con un sondaje perforado.

- Fotografía N° 42 del Informe de Supervisión 2015, se observa la presencia de vegetación, tal como se muestra a continuación:

30. Por lo antes constatado, se advierte que durante la Supervisión Regular 2015 el administrado había procedido a cerrar la plataforma N° ANT-22-08, toda vez que se evidencio la vegetación y el perfilado; es decir, de acuerdo al compromiso establecido en el instrumento de gestión ambiental.

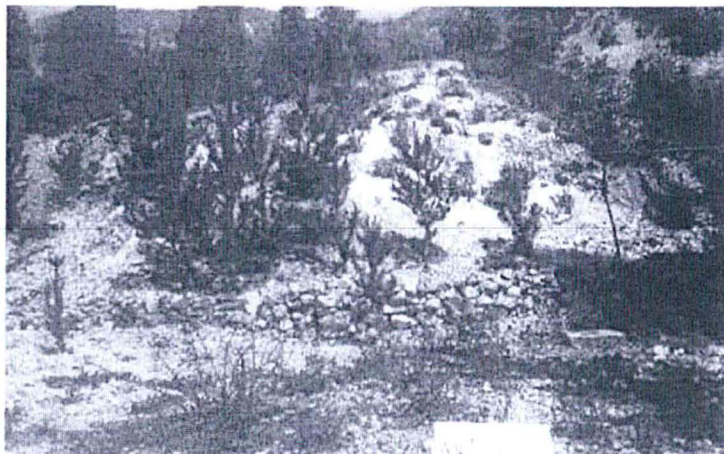
Plataforma ANT-22-08, coordenadas WGS84 8413336N, 719719E en su situación actual (setiembre 2018)

32. Asimismo, de la revisión de la fotografía del escrito de descargos al IFI (fotografía actual del componente es discusión), se observa: (i) el muro de contención, para evitar deslizamientos del talud del cerro y (ii) el crecimiento de la vegetación, no siendo escaza.

33. De acuerdo a lo antes mencionado, se aprecia que, en el año 2015, Panoro si habría realizado las medidas de cierre respecto a la plataforma N° ANT-22-08. Ello es corroborado en la Supervisión Regular 2016 y en las fotografías actuales adjuntas en el escrito de descargos al Informe Final del 2018.

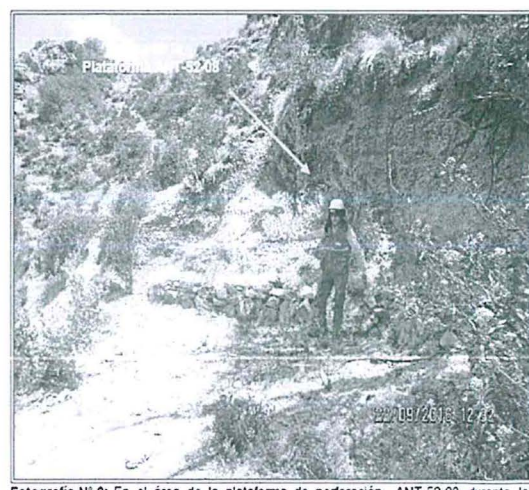
Fotografía N° 2: En el área de la plataforma de perforación ANT-52-08, durante las acciones de supervisión no se encontraba perfilada, con talud de corte de 3 m alto. Asimismo al pie se observó un muro de contención de rocas.

En vista de ello, cabe señalar que de las vistas fotográficas N° 1, 2 y 3 de la Supervisión Regular 2016, se advierte que el área de las plataformas ANT-64-08, ANT-52-08 y ANT-50-08 presentan características de que el terreno se ha deslizado por la erosión hídrica. Además, se evidencia la implementación de muros de contención en cada plataforma y vegetación (plantaciones pequeñas).

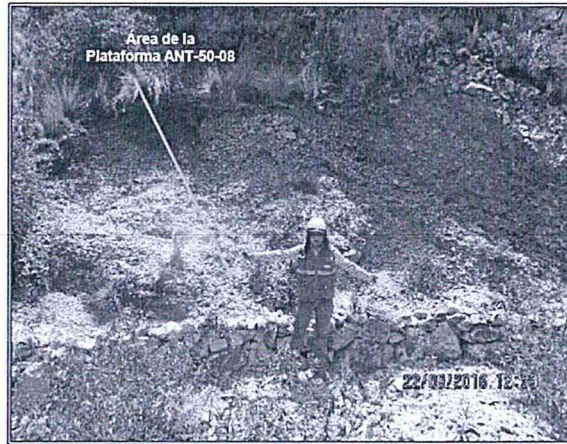
Fotografía N° 3: En el área de la plataforma de perforación ANT-50-08, durante las acciones de supervisión no se encontraba perfilada, con talud de corte de 3 m alto. Asimismo al pie se observó un muro de contención de rocas.
