EXPEDIENTE N° : 0211-2018-OEFA/DFAI/PAS
 ADMINISTRADO : APUMAYO S.A.C.
 UNIDAD FISCALIZABLE : PROYECTO DE EXPLORACIÓN SANCOS
 UBICACIÓN : DISTRITOS DE CHAVIÑA Y SANCOS,
 PROVINCIA DE LUCANAS, DEPARTAMENTO DE
 AYACUCHO
 SECTOR : MINERÍA
 MATERIA : RECURSO DE RECONSIDERACIÓN

Lima, 24 OCT. 2018

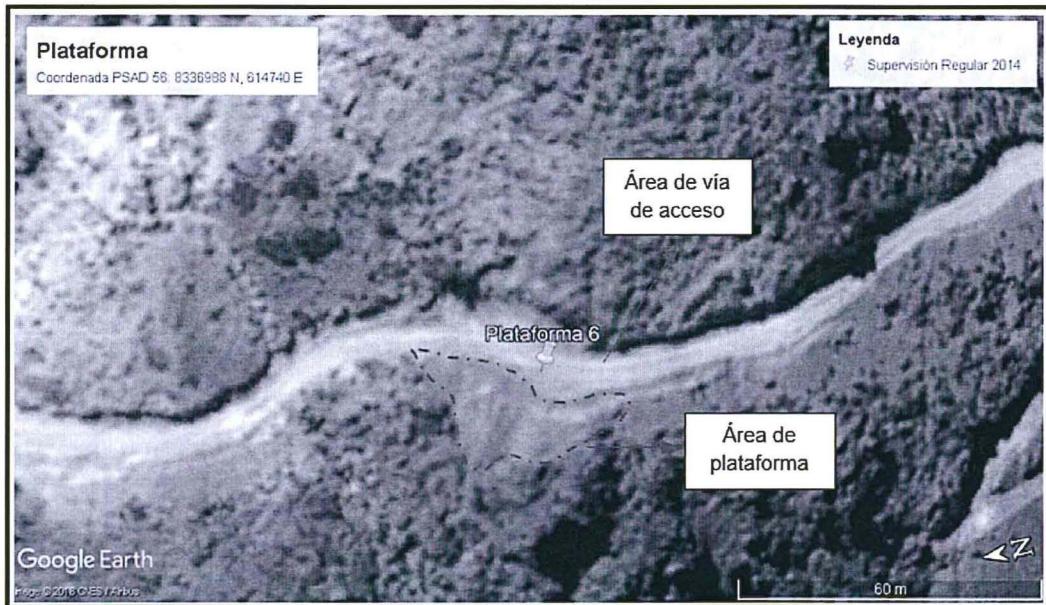
Imagen N° 1: Georreferenciación de la plataforma ubicada en las coordenadas PSAD 8336988N y 614740E

31. En consecuencia, por los fundamentos expuestos, corresponde desestimar lo alegado por el administrado respecto de este extremo.
32. Sin perjuicio de lo antes señalado, de la georreferenciación de las coordenadas de la plataforma en el aplicativo Google Earth Pro, se advierte que la plataforma ocupa un área mayor al de la vía de acceso. Para mayor detalle a continuación presentamos la imagen resultante de la georreferenciación de las coordenadas:
