Resolución Directoral N° 2524-2018-OEFA/DFAI

Expediente N° 0938-2018-OEFA/DFAI/PAS

EXPEDIENTE N° : 0938-2018-OEFA/DFAI/PAS  
 ADMINISTRADO : SOCIEDAD MINERA AUSTRIA DUVAZ S.A.C.<sup>1</sup>  
 UNIDAD FISCALIZABLE : PASIVOS AMBIENTALES MINEROS AUSTRIA  
 DUVAZ  
 UBICACIÓN : DISTRITO DE MOROCOCHA, PROVINCIA DE  
 YAULI, DEPARTAMENTO DE JUNIN  
 SECTOR : MINERÍA  
 MATERIAS : PASIVOS AMBIENTALES  
 RESPONSABILIDAD ADMINISTRATIVA  
 MEDIDA CORRECTIVA

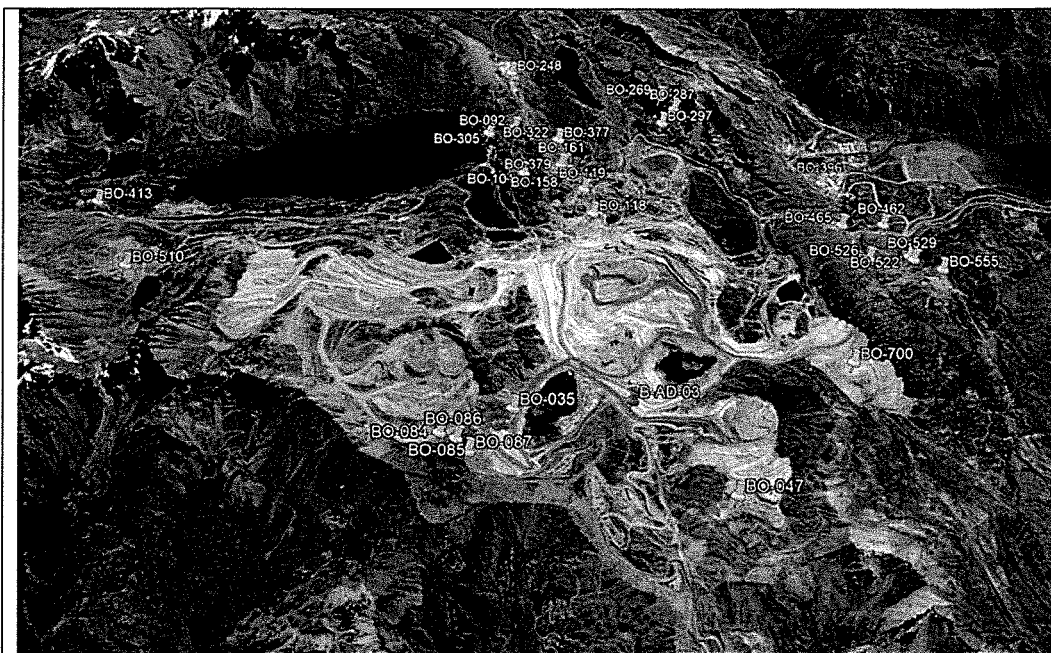
**Ubicación de la bocamina B-AD-03 en relación a los pasivos (bocaminas) identificados en el EIA Toromocho**

20. A continuación, en la siguiente imagen se muestra la ubicación de las bocaminas identificadas y declaradas como pasivos ambientales en el EIA Toromocho y la ubicación de la bocamina materia de la presente imputación (bocamina B-AD-03):

- Bocamina con código BO: correspondiente al inventario del área del Proyecto Toromocho que forma parte de la información de la línea base del EIA Toromocho.
- Bocamina con código B-AD: correspondiente al Plan de Cierre de Minas de Austria Duvaz.

- De la revisión de la imagen precedente, se concluye que el pasivo ambiental materia de la presente imputación (bocamina B-AD-03) no ha sido declarado como pasivo ambiental en el EIA Toromocho.
- No obstante lo anterior, cabe indicar que aun cuando el pasivo ambiental bocamina B-AD-03 hubiera sido identificado como un pasivo ambiental existente en el área del Proyecto Toromocho, de acuerdo a lo establecido en la Absolución a la Observación N° 115 del EIA Toromocho<sup>20</sup>, Minera Chinalco Peru S.A. solo asume la responsabilidad de los pasivos ambientales que se encuentran dentro de su propiedad superficial y que no hayan sido incluidos en los planes de cierre de otras empresas mineras que operan en la zona<sup>21</sup>. Por lo tanto, Minera Chinalco Peru S.A. no asume la responsabilidad del pasivo bocamina B-AD-03, dado que el mismo ha sido incluido en el PCPAM Austria Duvaz.

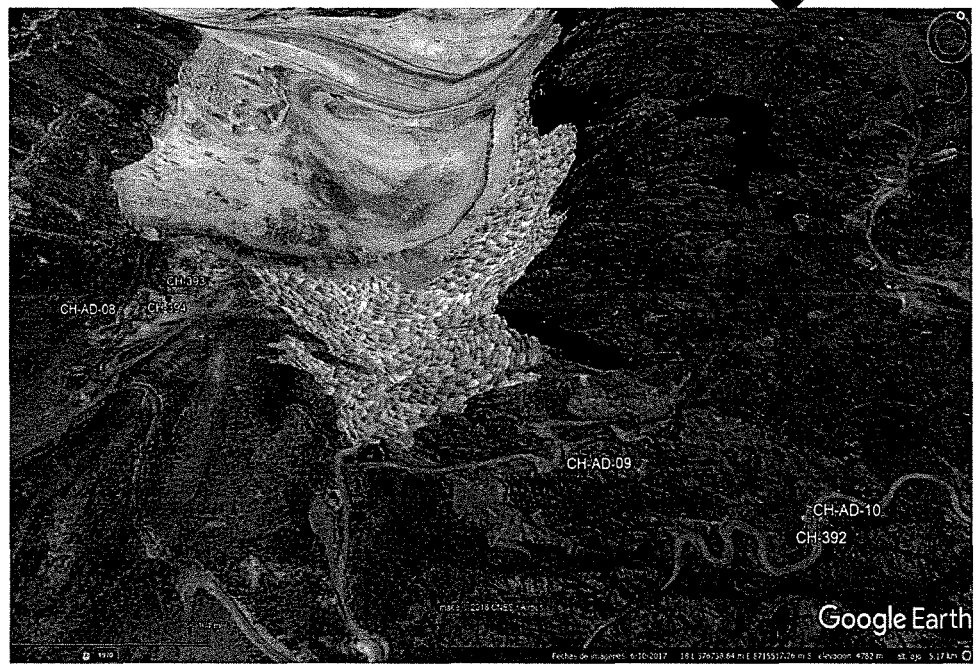
**Ubicación de las chimeneas CH-AD-02, CH-AD-08, CH-AD-09 y CH-AD-10 en relación a los pasivos (depósitos de desmonte) identificados en el EIA Toromocho**

- Chimeneas con código CH: correspondiente al inventario del área del Proyecto Toromocho que forma parte de la información de la línea base del EIA Toromocho.
- Chimeneas con código CH-AD: correspondiente al Plan de Cierre de Minas de Austria Duvaz.

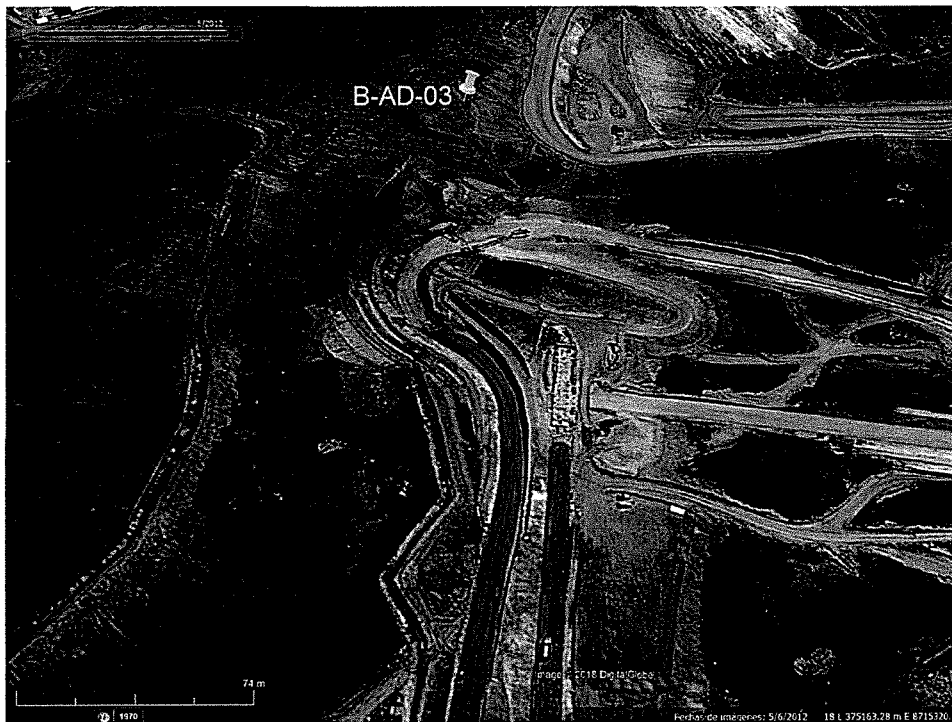
Imagen de la bocamina B-AD-03 de Mayo del 2012

- 86. Al respecto, se procede a evaluar el estado actual de la bocamina B-AD-03 detectada durante la Supervisión Regular 2015.
- 87. Se procedió a superponer la bocamina B-AD-03 sobre la zona La Mar, tal como se puede observar en las siguientes imágenes de Google Earth del 2012 y 2017:

88. Como se puede observar de la imagen al año 2012, antes de la autorización del Plan de Minado y autorización de explotación del Proyecto Toromocho, la bocamina B-AD-03 no había sido modificada o disturbada por el componente vía de acceso para la circulación de los vehículos que llevan el material extraído del tajo hacia la chancadora primaria del Proyecto Toromocho.

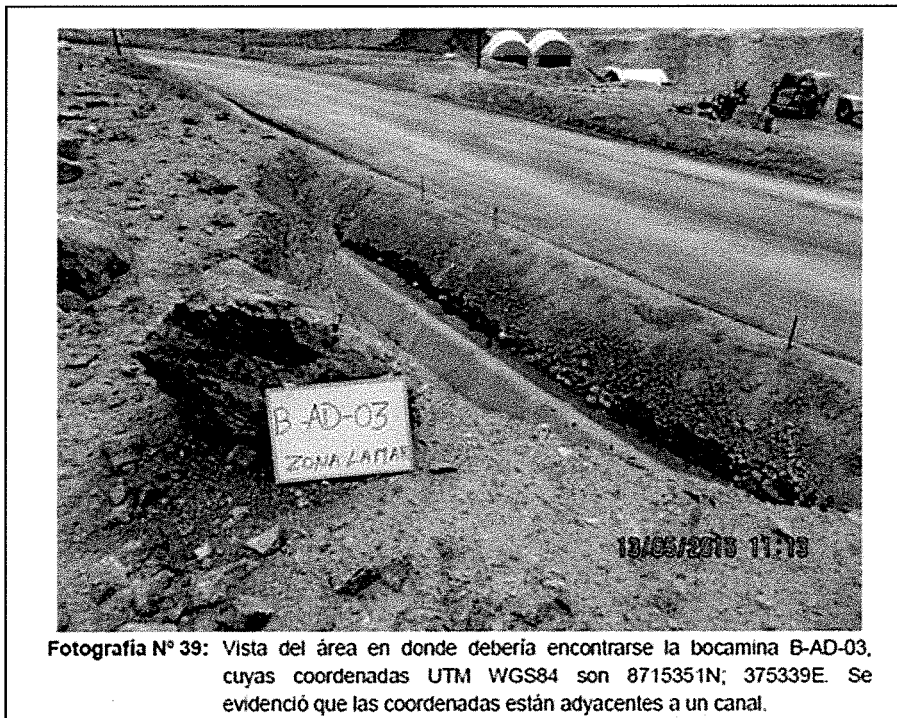
Fotografía N° 39: Vista del área en donde debería encontrarse la bocamina B-AD-03, cuyas coordenadas UTM WGS84 son 8715351N; 375339E. Se evidenció que las coordenadas están adyacentes a un canal.

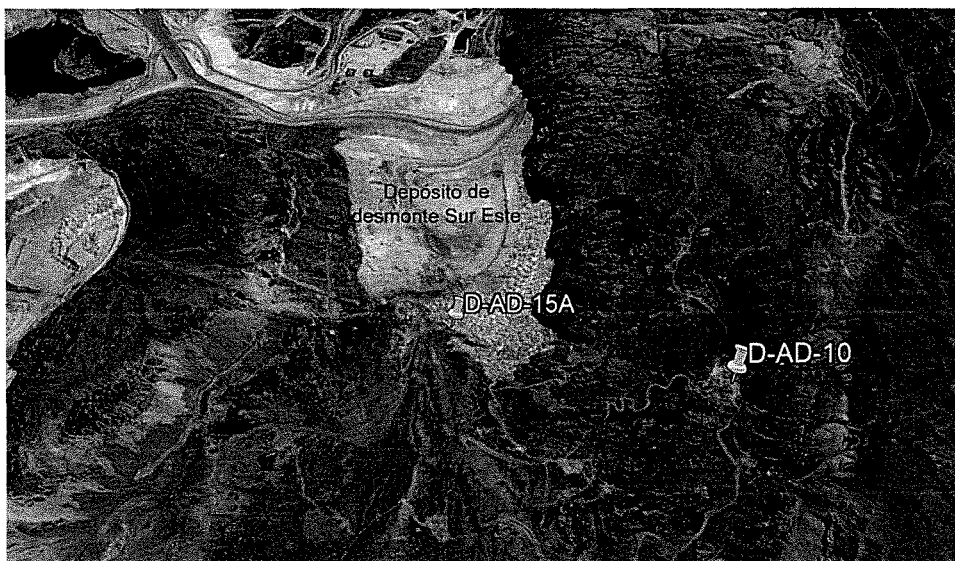
Imagen del depósito de desmonte D-AD-10 del 2017

96. Se procedió a superponer el depósito de desmonte D-AD-10 sobre la zona El Pilar, tal como se puede observar en la siguiente imagen de Google Earth del 2017:

97. Como se puede observar de la imagen mostrada anteriormente, en el año 2017 la expansión del depósito de desmonte Sureste de Minera Chinalco Perú S.A. no ha alcanzado el área donde se encuentra ubicado el pasivo depósito de desmonte DA-D-10.
98. Asimismo, a continuación, se muestra la superposición realizada entre de la imagen de Google Earth del año 2017 y el Mapa de Manejo de Aguas Superficiales

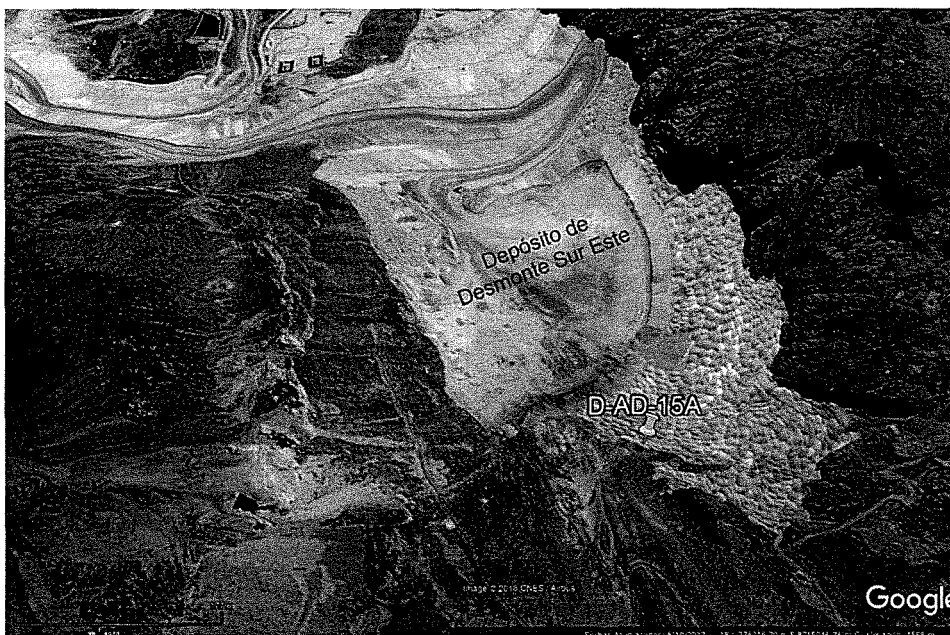
Imagen del depósito de desmonte D-AD-15A del 2017

- 102. Como se puede observar de la imagen mostrada anteriormente del año 2017, se tiene que el pasivo depósito de desmonte DA-D-15A ha sido cubierto por material de desmonte dispuesto en el componente depósito de desmonte Sureste del proyecto Toromocho.
- 103. Asimismo, el administrado presenta mediante su escrito de descargos la siguiente imagen satelital y fotografía que acreditarían que el depósito de desmonte DA-D-15A ha sido cubierto por desmonte proveniente del tajo del proyecto Toromocho, según se muestra a continuación:

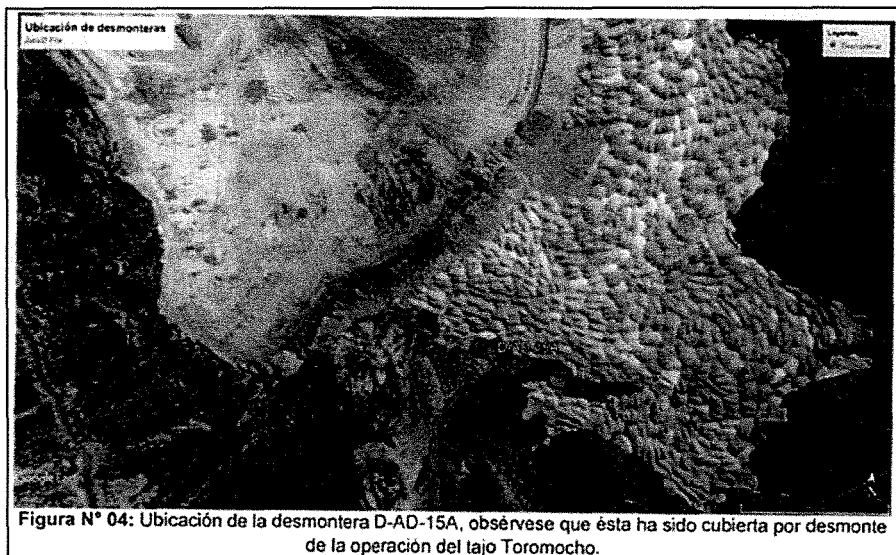
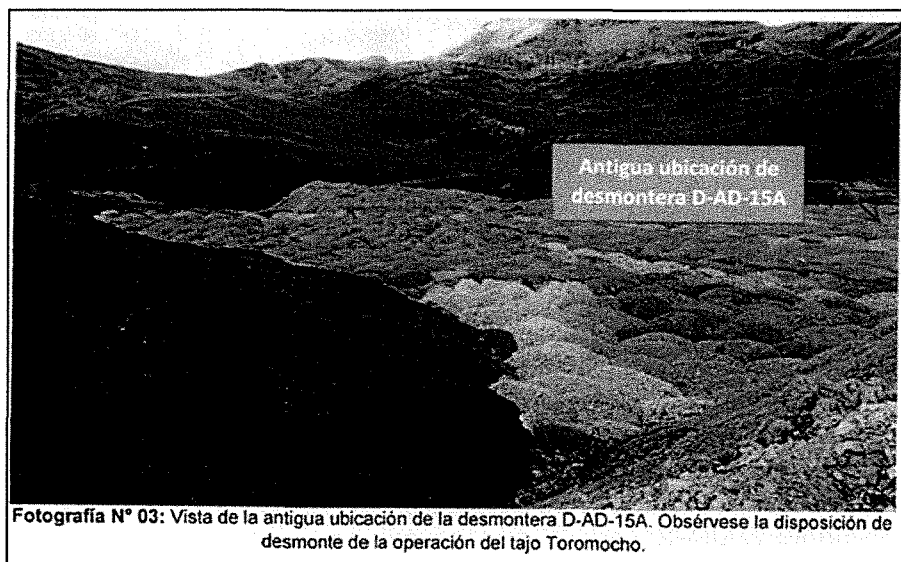
Imágenes del depósito de desmonte D-AD-15A presentadas por el administrado

104. De la revisión de la imagen de Google Earth mostrada anteriormente y de la evidencia presentada por el administrado mediante su escrito de descargos, se concluye que el depósito de desmorte DA-D-15A ya no existe; por lo tanto, el administrado ya no podría realizar el cierre del mencionado pasivo.

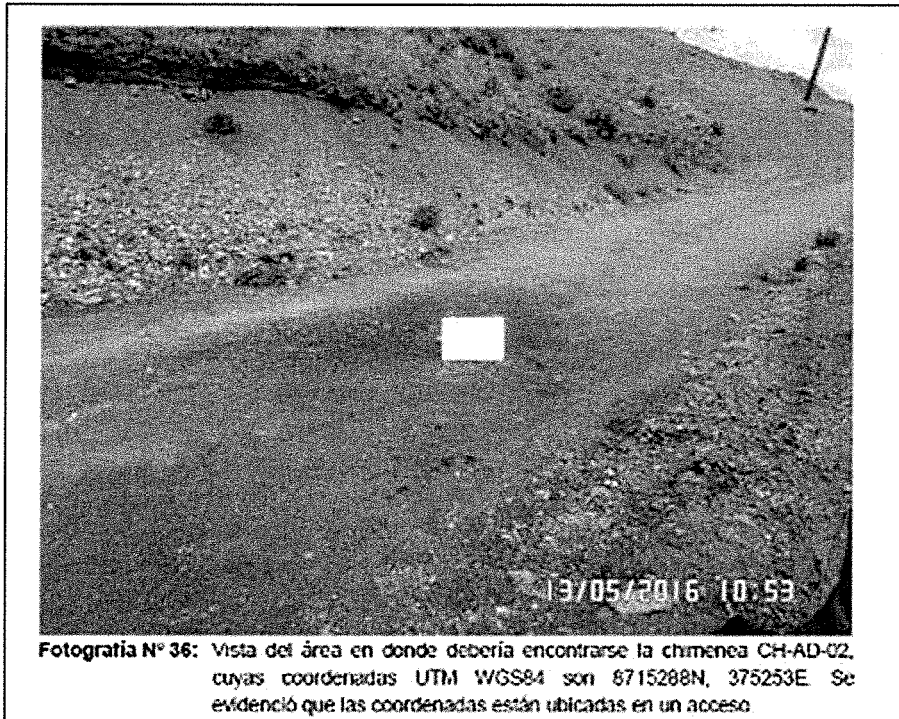
N°	LOCALIZACIÓN UTM (WGS 84) ZONA (18)		INSTALACIONES, ÁREAS Y/O COMPONENTES VERIFICADOS	Descripción
	ESTE	NORTE		
5	375253	8715288	Chimenea CH-AD-02	No se encontró el pasivo en la zona, sin embargo, en el punto de ubicación se observó un acceso.

- 122. De la revisión de la evidencia mostrada de la Supervisión Regular 2016, se concluye que la chimenea CH-AD-02 ya no existe; por lo tanto, el administrado ya no podría realizar el cierre de la mencionada chimenea.
