Resolución Directoral N° 2580-2018-OEFA/DFAI

Expediente N° 1191-2018-OEFA/DFAI/PAS

EXPEDIENTE N° : 1191-2018-OEFA/DFAI/PAS
ADMINISTRADO : GRAÑA Y MONTERO PETROLERA S.A.¹
UNIDAD FISCALIZABLE : LOTE III
UBICACIÓN : DISTRITO DE PARIÑAS Y VICHAYAL, PROVINCIA DE TALARA Y PAITA, DEPARTAMENTO DE PIURA
SECTOR : HIDROCARBUROS LÍQUIDOS
MATERIAS : MEDIDAS DE PREVENCIÓN
 RESPONSABILIDAD ADMINISTRATIVA
 ARCHIVO
 MEDIDA CORRECTIVA
 REGISTRO DE ACTOS ADMINISTRATIVOS

III.1. Único hecho imputado: Graña y Montero Petrolera S.A. no adoptó las medidas de prevención, a efectos de evitar impactos ambientales negativos en los suelos de las siguientes locaciones:

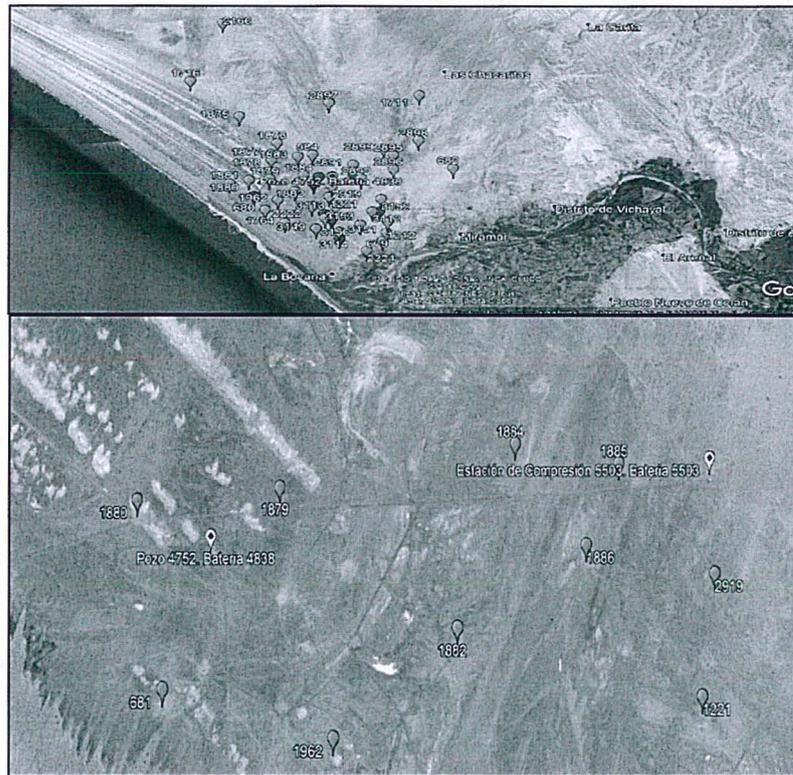
Mapa N° 1: Georreferenciación de los Pasivos Ambientales del Lote III y las áreas materia de análisis

Elaboración: Dirección de Fiscalización y Aplicación de Incentivos.
Fuente: Segunda Actualización del Inventario de Pasivos Ambientales y aplicativo Google Earth.

26. Por lo tanto, no es posible considerar las áreas materia de análisis como pasivo ambiental, por lo que se desestima lo señalado por el administrado en este extremo.

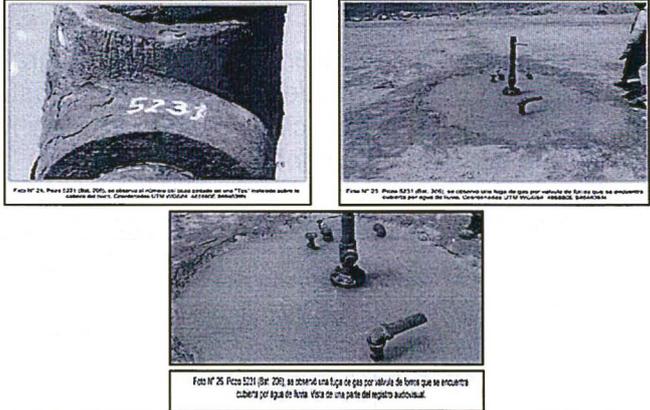
Fotografías N° 24, 25, 26
4	Pozo 5231 8Batería 206)

<p style="font-size: small;">Foto N° 24: Pozo 5231 (Batería 206), se observó el número 5231 grabado en una "T" de concreto sobre la pared del pozo. Coordenadas UTM: 478043E - 843882N. Batería 206.</p> <p style="font-size: small;">Foto N° 25: Pozo 5231 (Batería 206), se observó una fuga de gas por válvula de fondo que se encuentra cubierta por agua de lluvia. Coordenadas UTM: 478043E - 843882N. Batería 206.</p> <p style="font-size: small;">Foto N° 26: Pozo 5231 (Batería 206), se observó una fuga de gas por válvula de fondo que se encuentra cubierta por agua de lluvia. Vista de una parte del registro autocalentado.</p>
		Fotografías N° 27 y 28
5	Pozo 4582 (Batería 202)

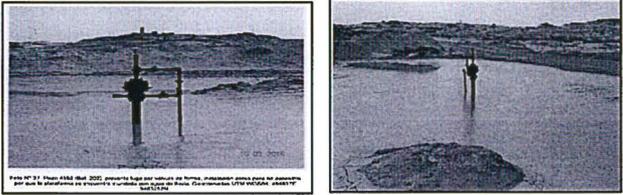
<p style="font-size: small;">Foto N° 27: Pozo 4582 (Batería 202), presenta fuga por válvula de fondo, observándose gases que se elevan por una tubería que se encuentra en el fondo del pozo. Coordenadas UTM: 478043E - 843882N. Batería 202.</p> <p style="font-size: small;">Foto N° 28: Pozo 4582 (Batería 202), se observó una fuga de gas por válvula de fondo que se encuentra cubierta por agua de lluvia. Vista de una parte del registro autocalentado.</p>

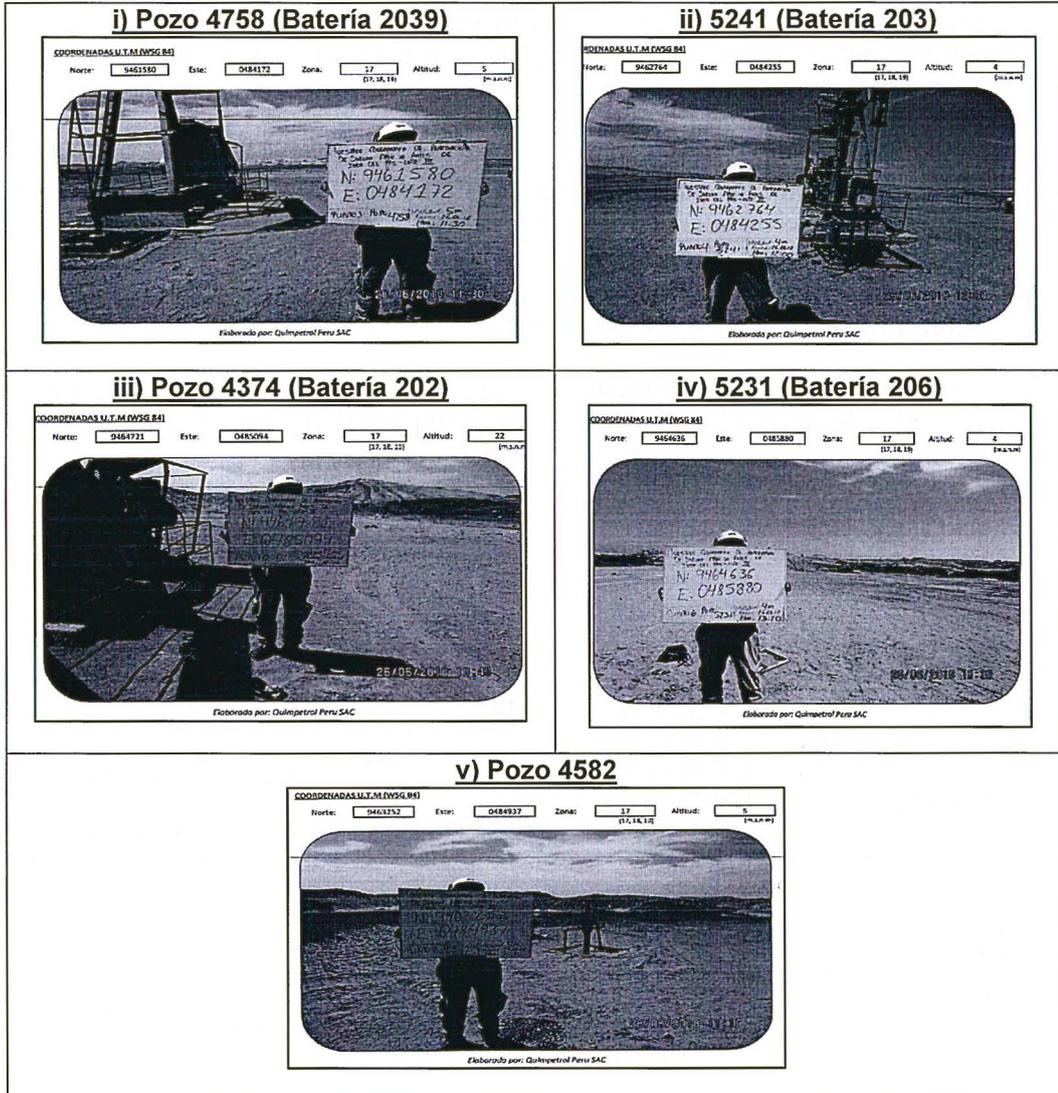
Tabla N° 5: Fotografías del muestreo realizada en los pozos i) 4758 (Batería 2039), ii) 5241 (Batería 203), iii) 4374 (Batería 202), iv) 5231 (Batería 206), v) Pozo 4582 (Batería 202)⁶⁵

Fuente: Informe de Muestreo Confirmatorio de Suelos – Lote III presentado por el administrado en su escrito de descargos del 26 de setiembre del 2018.

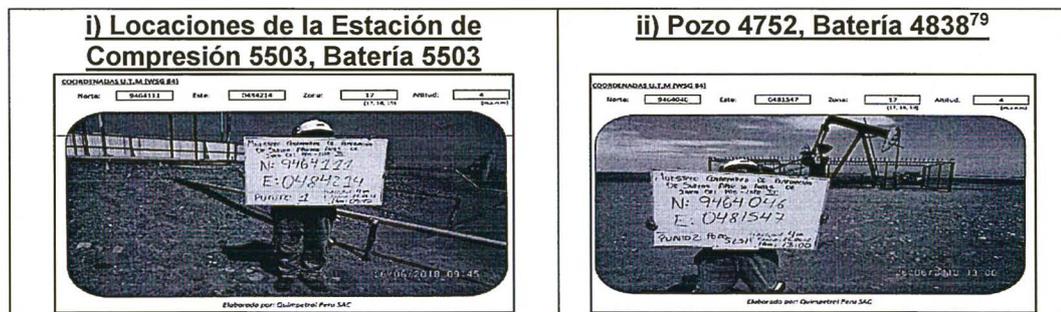
Tabla N° 7: Fotografías del muestreo realizado en las locaciones i) Estación de Compresión 5503, Bateria 5503 y del ii) Pozo 4752, Bateria 4838⁷⁸

Fuente: Informe de Muestreo Confirmatorio de Suelos – Lote III presentado por el administrado en su escrito de descargos del 26 de setiembre del 2018.
