EXPEDIENTE N° : 1013-2018-OEFA/DFAI/PAS
 ADMINISTRADO : YURA S.A.¹
 UNIDAD FISCALIZABLE : PLANTA INDUSTRIAL YURA Y CANTERAS
 REAHABILITACIÓN 12 (PIZARRA) Y 34 (PUZOLANA)
 UBICACIÓN : DISTRITO DE YURA, PROVINCIA Y DEPARTAMENTO
 DE AREQUIPA
 SECTOR : INDUSTRIA
 RUBRO : CEMENTO
 MATERIA : ARCHIVO

VISTOS: El Informe Final de Instrucción N° 674-2018-OEFA/DFAI/SFAP del 30 de octubre de 2018, el escrito de descargos; y,

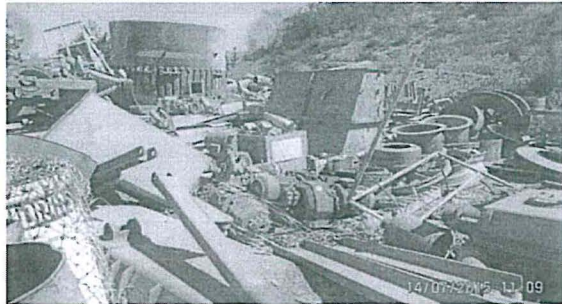
Panel fotográfico N° 1

Alancen de chatarra donde se evidenció el acopio de motores.	Traslado de los motores a la zona MACON

14. De acuerdo a la revisión de las fotografías anteriores, se advierte el traslado de los motores y la disposición de algunos residuos, sin embargo, no se evidencia el acondicionamiento y segregación de los residuos detectados en las tres zonas identificadas en la Supervisión Regular 2015.
15. No obstante, posteriormente el administrado presentó el escrito con Registro N° 60440 del 20 de noviembre del 2015¹⁷, en el cual adjuntó diversas fotografías fechadas, en las que se evidencia que realizó diversas acciones para acreditar que realizó el acondicionamiento y segregación de los residuos detectados, conforme se verifica a continuación:

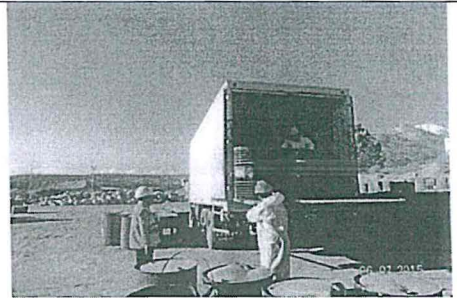
Disposición de residuos comunes a Planeta Verde.	Entrega de cilindros vacíos a Ingeniería Ambiental

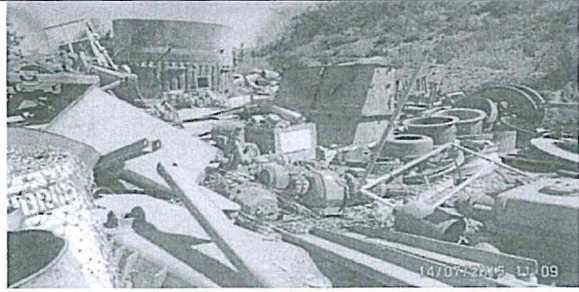
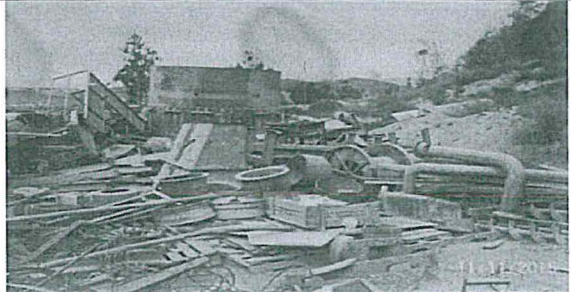
Panel fotográfico N° 2

Panel fotográfico de la supervisión Regular 2015	Panel fotográfico del acondicionamiento y segregación de los residuos
Antes	Después

Foto N° 01: almacén de chatarra, donde se observa el acopio de diversos residuos metálicos como cilindros, fierros, motores.	Los motores detectados se trasladaron de la zona de almacenamiento de chatarra a una zona específica.

<p>Foto N° 02: almacén de chatarra, donde se observa el acopio de residuos metálicos como cilindros metálicos, residuos de metales varios.</p>	<p>El administrado realizó la clasificación y ordenamiento de la zona.</p>
<p>Foto N° 04: Interior del almacén "O", se observa acopio de diversos residuos metálicos de fierros, carcaza de luminaria.</p>	<p>Se observa el ordenamiento de los residuos considerados como "Chatarra".</p>
<p>Foto N° 05: Se observa el acopio de residuos como cilindros metálicos y fierros.</p>	<p>El administrado realizó la clasificación de sus residuos.</p>
<p>Foto N° 06: Se observa el acopio de diversos residuos como cilindros metálicos, cubi-tanques usados vacíos, residuos metálicos, fierros, alambres, papeles en bolsas big bag y a granel.</p>	<p>El administrado retiró los cubi-tanques de la chatarra sin clasificar y la prensa de papel.</p>

Foto N° 08: Se observa diversos residuos mezclados entre sí, como: cilindros metálicos, residuos metálicos, fierros, alambres, papeles en bolsas de big bag.	El administrado retiró los residuos como la prensa y el papel, así como los residuos no recuperables, los que fueron dispuestos por una EPS-RS-
Foto N° 09: Se observa residuos metálicos, alambres, papeles en bolsas de big bag y a granel.	El administrado retiró los papeles, así como los residuos no recuperables los que se dispusieron por una EPS-RS.
Foto N° 12: En el interior de la zona se observa el acopio de cubi-tanques usados vacíos, en la parte posterior también se observa cilindros metálicos usados vacíos.	El administrado construyó una loza de concreto con cerco y cerrada en el cual se han reubicados los cilindros vacíos, asimismo el área se encuentra señalizada.

16. Del análisis de las fotografías fechadas del panel fotográfico N° 2, se advierte que el administrado realizó diversas acciones en las diferentes zonas detectadas durante la Supervisión Regular 2015, donde se evidencia el acondicionamiento y segregación de los residuos como: (i) chatarra, (ii) cilindros metálicos, (iii) cubi-tanques vacíos, (iv) papel y (v) parihuelas de madera.
