Organismo de Evaluación y Fiscalización Ambiental

Resolución Directoral N° 2610-2018-OEFA/DFAI

Expediente N° 0768-2018-OEFA/DFAI/PAS

EXPEDIENTE N° : 0768-2018-OEFA/DFAI/PAS
 ADMINISTRADO : DARWIN PERÚ S.A.C.
 UNIDAD FISCALIZABLE : PROYECTO DE EXPLORACIÓN SURILOMA
 UBICACIÓN : DISTRITO Y PROVINCIA DE OTUZCO, DEPARTAMENTO DE LA LIBERTAD
 SECTOR : MINERÍA
 MATERIAS : COMPROMISOS AMBIENTALES
 RESPONSABILIDAD ADMINISTRATIVA

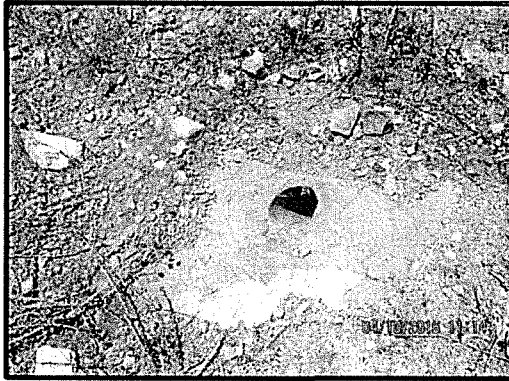
- 17. De conformidad con lo consignado en el Informe de Supervisión, durante la Supervisión Regular 2016 se advirtió la habilitación de una plataforma ubicada en las coordenadas UTM WGS 84: 9134869N, 770297E; la cual no se encontraba perfilada y contaba con un sondaje que no había sido obturado¹⁵. Este hecho se sustenta en las fotografías N° 26 al 29 del Informe de Supervisión¹⁶, las cuales se muestran a continuación:

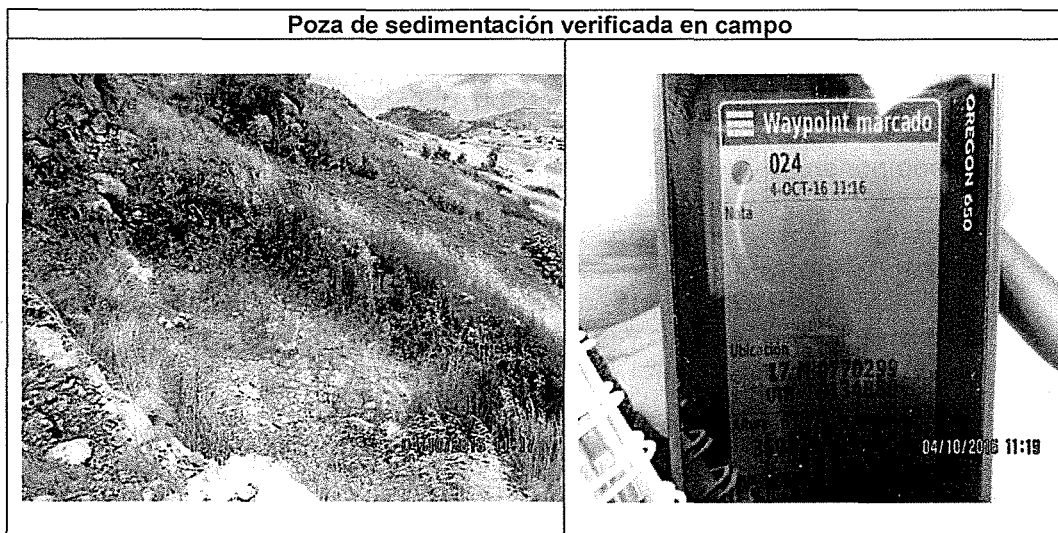
- 44. De conformidad con lo consignado en el Informe de Supervisión, durante la Supervisión Regular 2016, se pudo advertir en la parte baja y adyacente de la plataforma "A" - componente del hecho imputado N° 1 – se implementó una poza sin perfilar en las coordenadas UTM WGS84 N: 9134880 E: 770 299²⁵. Este hecho se sustenta en las fotografías N° 30 y 31 del Informe de Supervisión²⁶, las cuales se muestran a continuación:

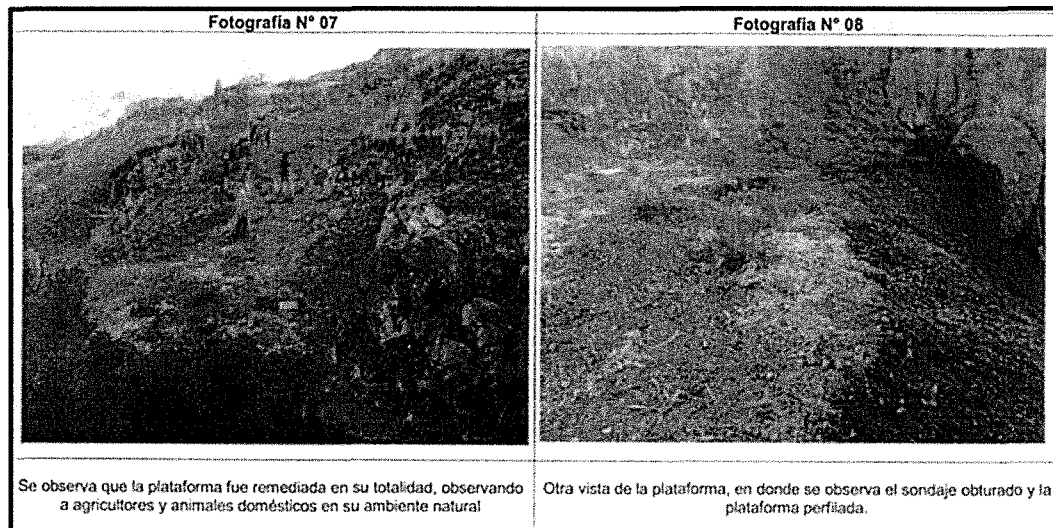
Imágenes de la plataforma remediada

93. En el Escrito de descargos N° 1, el administrado ha presentado registros fotográficos sobre la remediación de la plataforma verificada en campo, algunas de las cuales se muestran a continuación.

94. De la revisión de las imágenes anteriores, se advierte que el área disturbada guarda relación con el paisaje natural; por lo que, se puede concluir que el administrado ha demostrado que realizó el cierre de la plataforma de perforación verificada en la Supervisión Regular 2016.
