Resolución Directoral N° ²⁶¹⁹-2018-OEFA/DFAI

Expediente N° 1371-2018-OEFA/DFAI/PAS

EXPEDIENTE : 1371-2018-OEFA/DFAI/PAS
ADMINISTRADO : ZETA GAS ANDINO S.A.¹
UNIDAD FISCALIZABLE : PLANTA ENVASADORA DE GLP - PLANTA DE
TARMA
UBICACIÓN : DISTRITO y PROVINCIA DE TARMA
DEPARTAMENTO DE JUNIN
SECTOR : HIDROCARBUROS LÍQUIDOS
MATERIAS : ARCHIVO

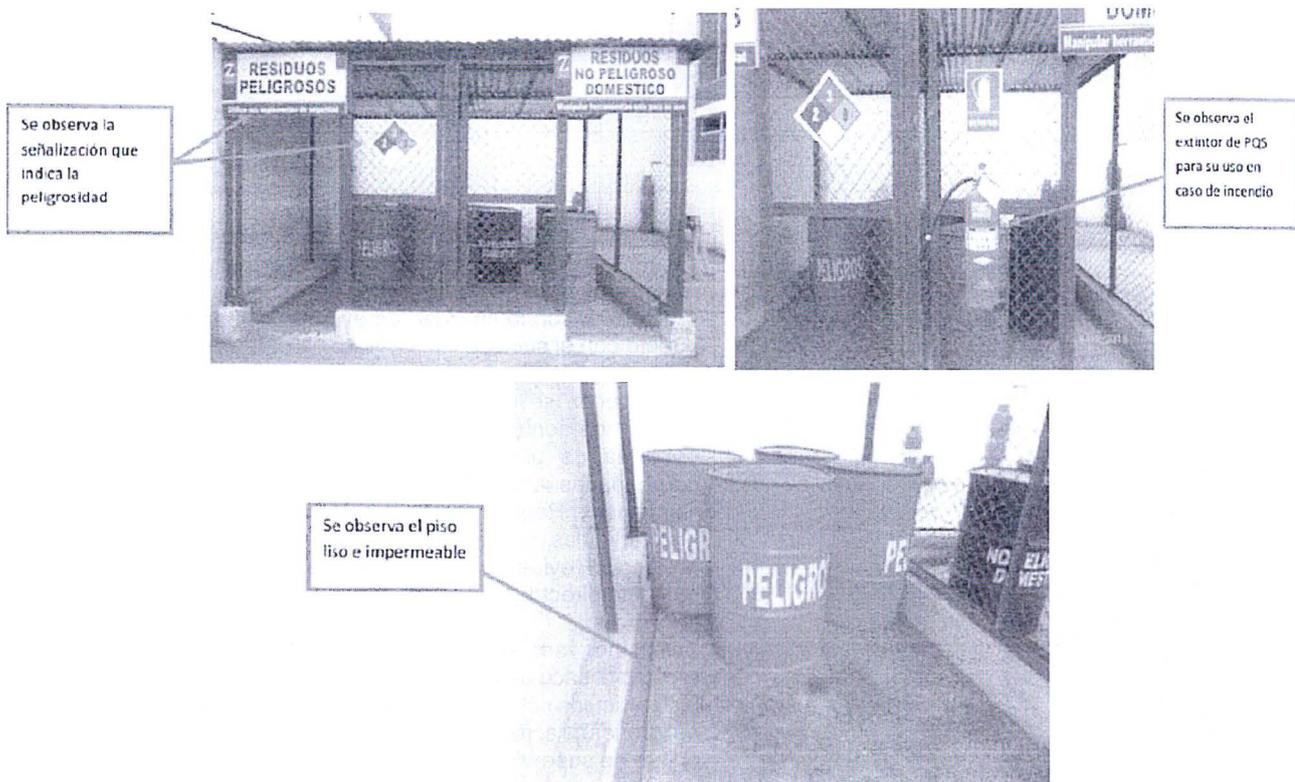
Registros fotográficos presentados por el administrado

18. Al respecto, de los registros fotográficos presentados, se observa un área de almacenamiento de residuos sólidos peligrosos, ubicado en las coordenadas (425246E y 8739213N) señaladas por el administrado, que se encuentra cerrado y perimetrado con rejas, cuenta con sistema de contención con muros perimétricos, señalización de peligrosidad y sistema contra incendio (extintor de PQS).

19. Asimismo, se verifica que los cilindros – donde el administrado señaló haber dispuesto las partículas sólidas de pintura acondicionadas en un saco roto - se encuentran rotulados, con tapa e identificando el tipo de residuo. En tal sentido, conforme señala el administrado, los residuos sólidos peligrosos han sido dispuestos en el almacén de residuos del administrado.

23. A mayor abundamiento, se verificó que el área donde se detectaron los residuos sólidos de partículas de pintura sobre el suelo sin protección cuenta con un sistema de contención evitando así el contacto directo con el suelo. Asimismo, el administrado presentó evidencias de que el área fue limpiada y, en consecuencia, los residuos sólidos fueron recogidos y acondicionados en el almacén de residuos sólidos peligrosos que permanece en sus instalaciones.
