Resolución Directoral N° 2656-2018-OEFA/DFAI

Expediente N° 0510-2018-OEFA/DFAI/PAS

#### III.1. Hecho imputado N° 1: El administrado implementó un punto de descarga de efluente a partir de la poza de monitoreo de subdrenaje del botadero de desmonte 1 (Apumayo), incumpliendo su instrumento de gestión ambiental

**III.2. Hecho imputado N° 2: El administrado excedió los Límites Máximos Permisibles en el punto de muestreo ESP-6, correspondiente al efluente proveniente de la poza de monitoreo de subdrenaje del sistema de tratamiento pasivo wetland del depósito de desmonte Apumayo, respecto a los parámetros pH, Arsénico total, Cadmio total, Cobre total, Zinc total y Hierro Disuelto**

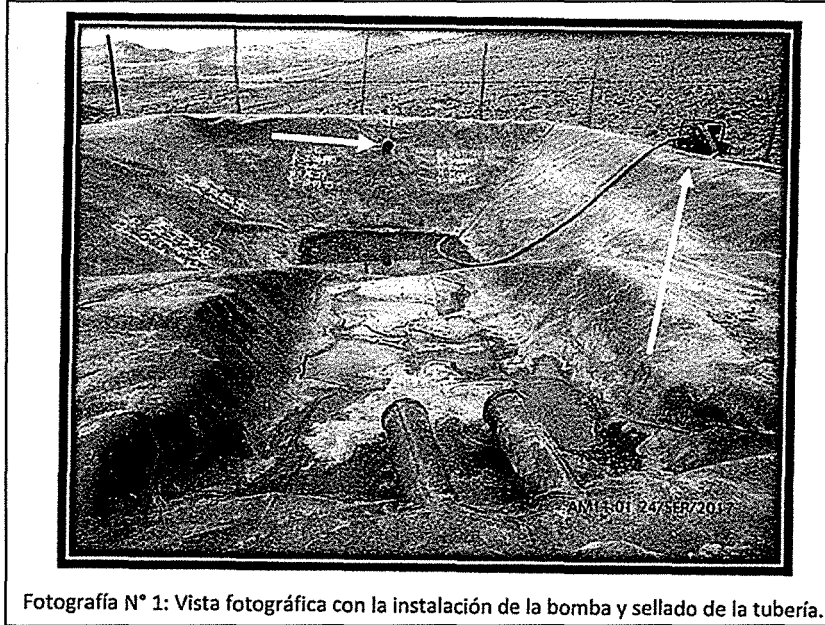
**Fotografía presentada en su primer escrito de descargos**

descargos, en el cual, a través de la Fotografía N° 1<sup>41</sup> indica la poza y la tubería que será sellada, coincidiendo de esta manera con la imagen presentada en su segundo escrito de descargos, (Fotografía 11), donde muestra la misma poza; en consecuencia, no es correcto lo afirmado por el administrado, procediéndose a desvirtuar lo referido en este extremo del descargo.

Fotografía N° 1: Vista fotográfica con la instalación de la bomba y sellado de la tubería.

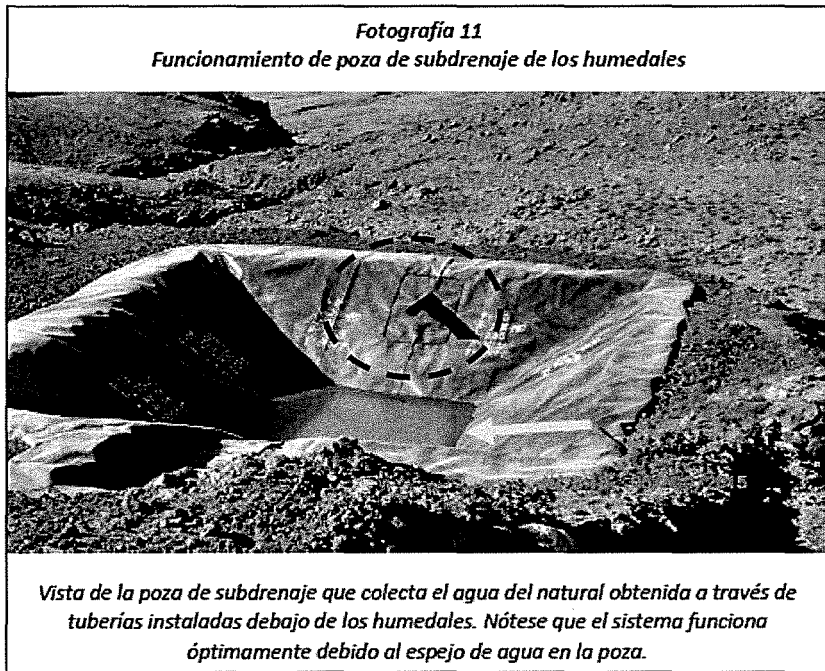
**Fotografía presentada en su segundo escrito de descargos**

41. Asimismo, es necesario precisar que, en dicha fotografía, el agua contenida en la poza de monitoreo podría corresponder a aguas naturales, toda vez que aún no estaba operativo el sistema wetland, sin embargo, ello no descarta la presencia

de infiltraciones de agua de contacto durante el proceso operativo de dicho sistema, por lo que lo alegado en este extremo de la imputación tampoco desvirtúa el cumplimiento en estricto de los LMPs, a la que se encontraba obligado.
