EXPEDIENTE : 0874-2018-OEFA/DFAI/PAS
ADMINISTRADO : COMPAÑÍA MINERA KOLPA S.A.
UNIDAD FISCALIZABLE : HUACHOCOLPA UNO
UBICACIÓN : DISTRITO DE HUACHOCOLPA, PROVINCIA DE
 HUANCVELICA, DEPARTAMENTO DE
 HUANCVELICA
SECTOR : MINERÍA
MATERIA : COMPROMISOS AMBIENTALES
 EMERGENCIA AMBIENTAL
 RESPONSABILIDAD

Lima, 31 OCT. 2018

III.1 **Hecho imputado N° 1: El administrado no realizó un adecuado manejo de los lodos que se generan por la operación de la planta NCD, de acuerdo con las especificaciones técnicas aprobadas en su instrumento de gestión ambiental**

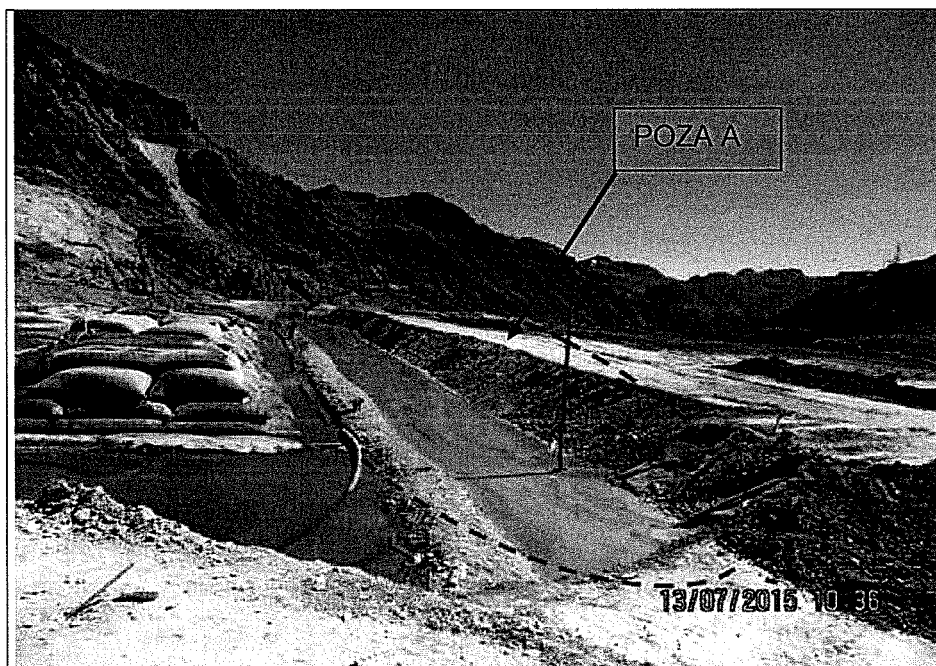
Vista de las pozas A y B y de la plataforma de contenedores de geotubos de manera individual

FOTOGRAFÍA N° 4: Se observa una poza que no se encuentra recubierta con geomembrana u otro material impermeable de dimensiones aproximadas 100x3 metros. En el interior de dicha poza se observa lodo el cual proviene de la poza que se encuentra a la izquierda y que contiene a los geotubos (contenedores hechos de geotextil).

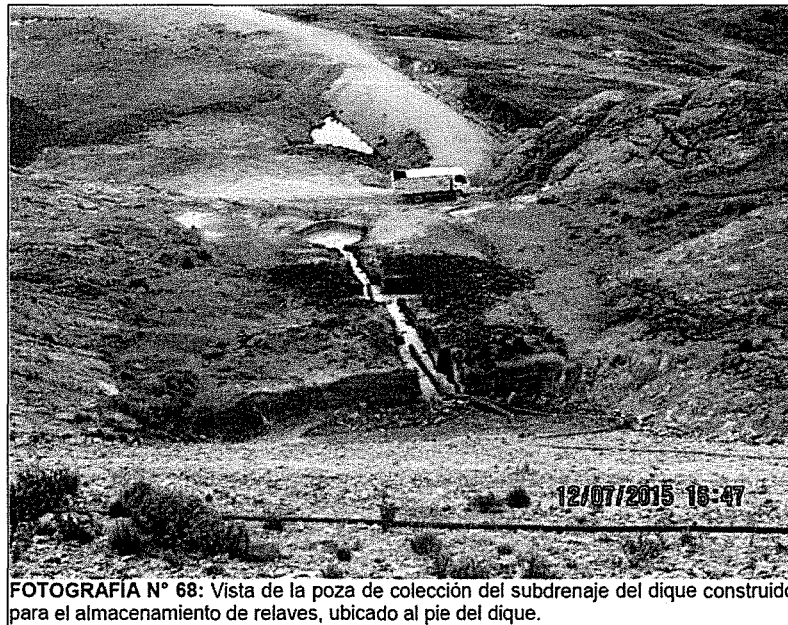
23. Considerando ello, el administrado no ha presentado pruebas en el que se verifique el sistema de drenaje superficial así como la conexión de este con el sistema de subdrenaje del área de secado N° 2 del depósito Rublo, por lo cual no se puede llegar a la conclusión que este haya realizado la conducción de los fluidos provenientes del escurrimiento de los geotubos hacia la Planta NCD a través de la poza de colección de subdrenaje, menos aun cuando la prueba presenta por el administrado es la fotografía N° 68, toda vez que esta fue recabada durante la Supervisión Especial 2015 en la que el supervisor señala que corresponde a una poza de colección del subdrenaje del dique construido para el almacenamiento de relaves, más no que corresponda, de manera adicional, a las aguas provenientes del sistema de drenaje superficial del sistema de manejo de lodos:

24. Por lo tanto, considerando que el administrado no presenta medios probatorios del recorrido del escurrimiento desde la plataforma para contenedores (geotubos) a través del sistema de drenaje hasta unirse con el canal que conduciría dicha agua hasta la planta NCD, no se puede concluir que el administrado haya cumplido con un adecuado manejo de los lodos.

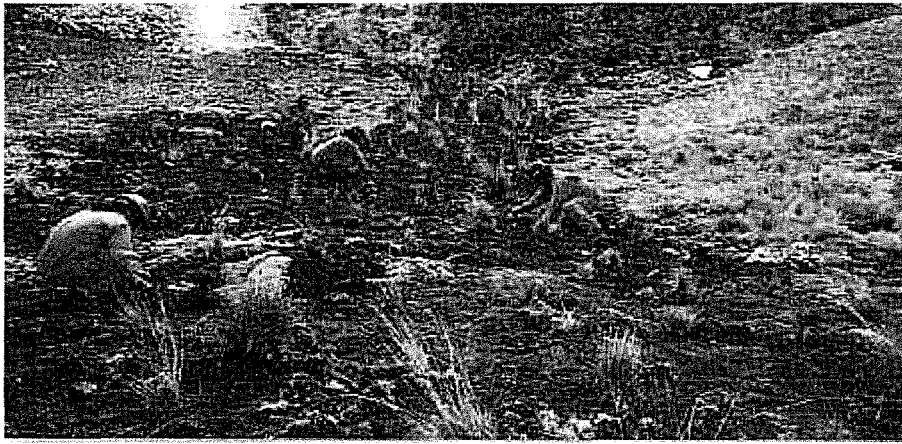
Fuente: Supervisión Especial 2015

48. En consecuencia, teniendo en cuenta lo precedentemente expuesto, se corrobora que el área afectada por el derrame de lodos está ubicada dentro del área de influencia directa del administrado, encontrándose dentro de su esfera de control; asimismo, conforme a lo señalado por el administrado, el mencionado derrame de lodos se originó en la poza N° 1 de secado de lodos (componente minero) que obligó al administrado a movilizar equipo pesado, materiales y personal de limpieza, quienes, el 20 de marzo de 2015, tres días después del evento, aún continuaban realizando la limpieza del área. Por tal motivo, los hechos tuvieron **incidencia en las actividades de la mina.**

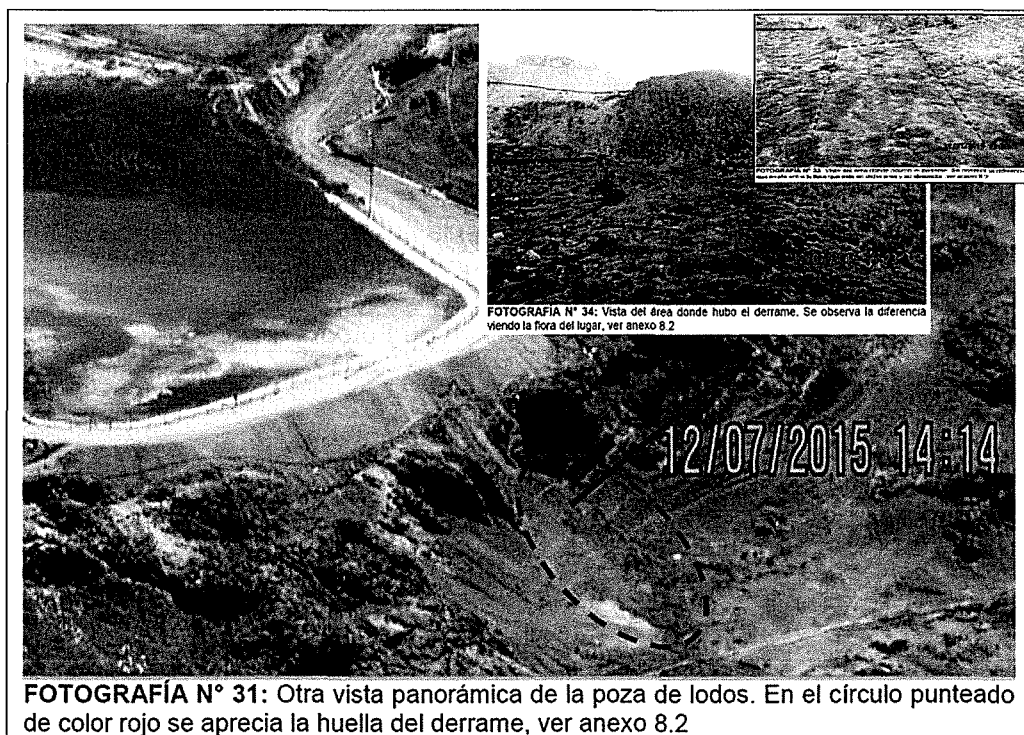
A

66. Adicionalmente, en la fotografía N° 31 se advierte el cambio de coloración de la zona (líneas punteadas) por la pérdida de cobertura vegetal, lo cual no se observa en los alrededores. Además, que dicha área corresponde con la parte baja del canal de coronación que se ubica al costado de la poza N° 1. Asimismo, en la fotografía N°33 y 34, se observa la vista de cerca de dicha zona, donde se aprecia con mayor claridad la pérdida de cobertura vegetal:
