EXPEDIENTE N° : 1439-2018-OEFA/DFAI/PAS
ADMINISTRADO : SOCIEDAD MINERA CORONA S.A.
UNIDAD FISCALIZABLE : YAURICOCHA
UBICACIÓN : DISTRITO DE ALIS, PROVINCIA DE YAUYOS, DEPARTAMENTO DE LIMA
SECTOR : MINERÍA
MATERIAS : RESPONSABILIDAD ADMINISTRATIVA
MEDIDA CORRECTIVA

Lima, 31 OCT. 2018

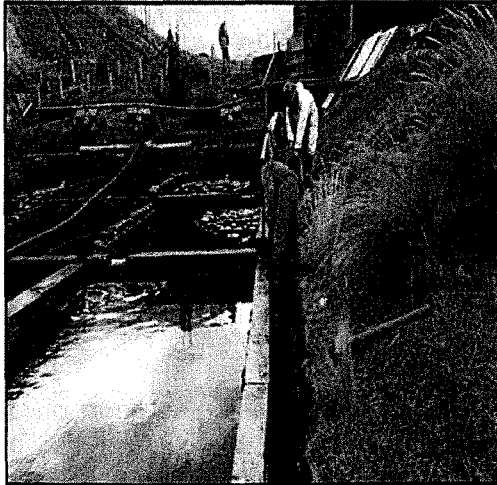
Fotografía N° 1: Vista antes de la construcción del muro canal de contingencia en la cocha de polimetálicos.

- (i) Además de las acciones realizadas para acreditar la subsanación del hallazgo, la cual fueron detalladas en los escritos del 2016 y 2017, construyó un canal perimetral de contingencia de concreto con el fin de captar las aguas de rebose que pudieran generarse.

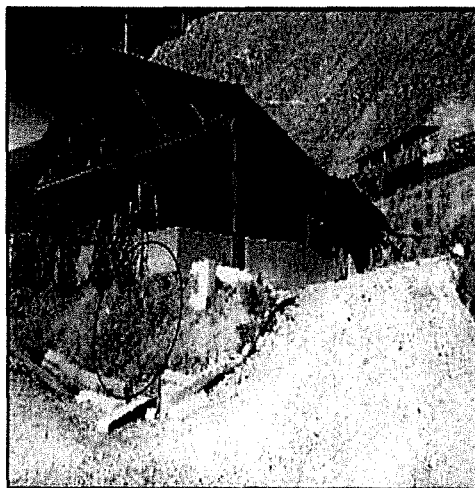
Fotografía N° 9: Vista de zonas remediada talud adyacente casa de bombeo de relaves.

- (i) Además de las acciones realizadas para acreditar la subsanación del hallazgo, la cual fueron detalladas en los escritos del 2016 y 2017, realizó un muestreo de suelo frente a la casa de bombeo de relaves, cuyo resultado evidenció que los niveles de arsénico, cadmio y plomo se encuentran por debajo de los ECA Suelo.
- (ii) Ello confirma, que luego de adoptadas las medidas de prevención no ha existido ningún indicio de contacto de aguas de rebose con el suelo circundante. Asimismo, se realizó la revegetación en el sector del hallazgo tal como se evidencia en el material fotográfico.
