EXPEDIENTE N° : 1054-2018-OEFA/DFAI/PAS
ADMINISTRADO : PETROLERA MONTERRICO S.A.¹
UNIDAD FISCALIZABLE : LOTE II
UBICACIÓN : DISTRITOS DE PARIÑAS, EL ALTO Y LOBITOS,
 PROVINCIA DE TALARA, DEPARTAMENTO DE PIURA
SECTOR : HIDROCARBUROS LIQUIDOS
MATERIAS : MEDIDAS DE PREVENCIÓN
 SISTEMAS DE CONTENCIÓN, RECOLECCIÓN Y
 TRATAMIENTO DE FUGAS Y DERRAMES
 RESPONSABILIDAD ADMINISTRATIVA
 MEDIDAS CORRECTIVAS
 REGISTROS DE ACTOS ADMINISTRATIVOS

III.1 Hecho Imputado N° 1: Petrolera Monterrico S.A. no adoptó medidas de prevención para evitar la generación de impactos ambientales negativos producto de fugas, derrames o liqueos de hidrocarburos en diversas áreas del Lote II

III.2 Hecho Imputado N° 2: Petrolera Monterrico S.A no implementó sistemas de contención, recolección y tratamiento de fugas y derrames en las plataformas de los pozos productores: P-103, P-68, 6158, 5594, 6184, 6542, H-83, H-12, H-113, 12002, 5595, 6429, 12004, 6046, 6239, 6248, 6161, 6613, H-96, H-102, H-71, H-39, PX-1, 5522, 5080, 5970 y H-126

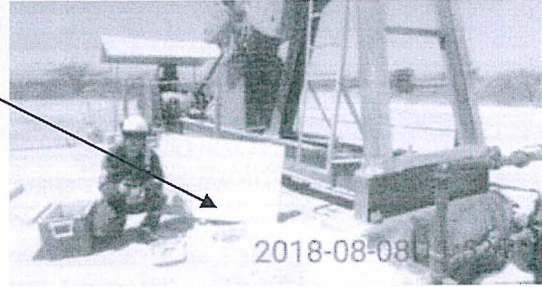
FOTO N° 01: Suelos Impregnados con hidrocarburos
Coordenadas UTM (WGS84), Zona 17: 9521547N, 487704E

FOTOGRAFÍA 1.- A UN LADO DE LA CANTINA DEL POZO P-66, A UNA PROFUNDIDAD DE 10 CM.

59. La medida correctiva tiene como finalidad acreditar que el administrado adoptó medidas de prevención en los pozos P-66, P-119, P-12009, H-102, H-71 y *scrubber* de la Batería 347, para evitar la generación de impactos ambientales negativos al ambiente, producto de fugas y liqueos de hidrocarburos en diversas áreas del Lote II.

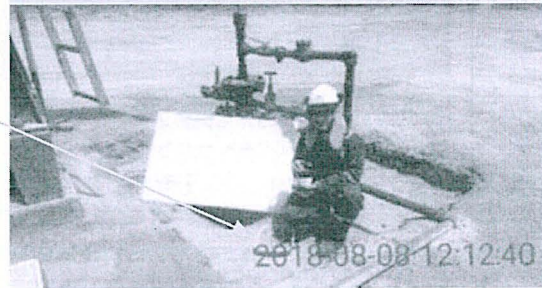
FOTO N° 02: Suelos Impregnados con hidrocarburos
Coordenadas UTM (WGS84), Zona 17: 9524323N, 488915E

FOTOGRAFÍA 2.- DEBAJO DEL CABEZAL DEL POZO P-119, A UNA PROFUNDIDAD DE 15 CM.

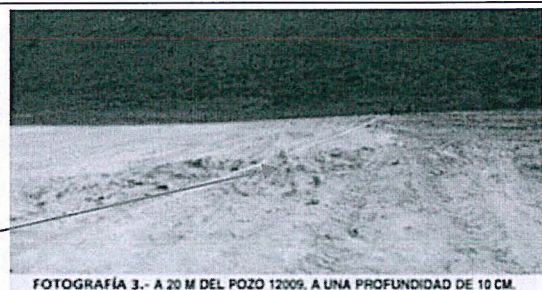
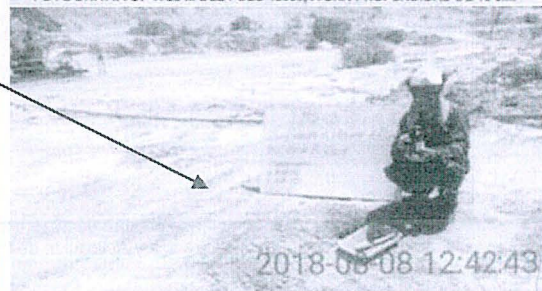
FOTO N° 03: Suelos Impregnados con hidrocarburos
Coordenadas UTM (WGS84), Zona 17: 9516032N, 487431E

FOTOGRAFÍA 3.- A 20 M DEL POZO 12009, A UNA PROFUNDIDAD DE 10 CM.

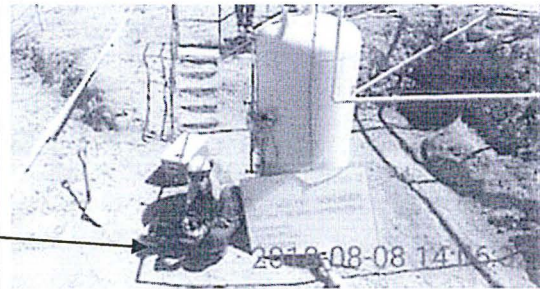
Scrubber de la Bateria 347

FOTO N° 04: Suelos impregnados con hidrocarburos
Coordenadas UTM (WGS84), Zona 17: 9512116N, 479539E

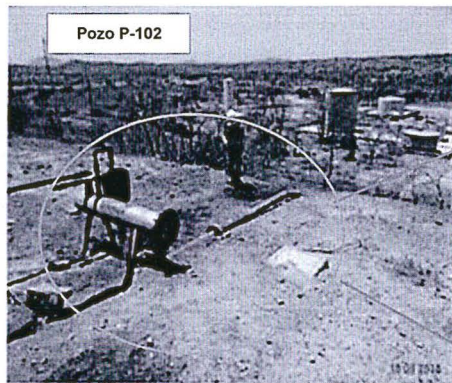
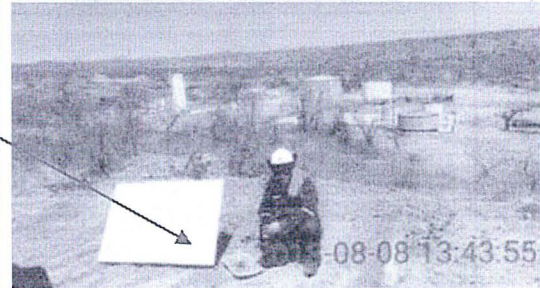
Pozo P-102

FOTO N° 05: Suelos impregnados con hidrocarburos
Coordenadas UTM (WGS84), Zona 17: 9520763N, 497844E

FOTOGRAFÍA 5.- UBICADA A 10 M. LADO SUR DE LA POZO H-102, EN LA ZONA DE DESCARGA DE CISTERNA SWAB (BATERIA 347), A UNA PROFUNDIDAD DE 15 CM.

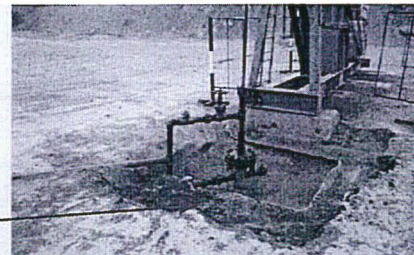
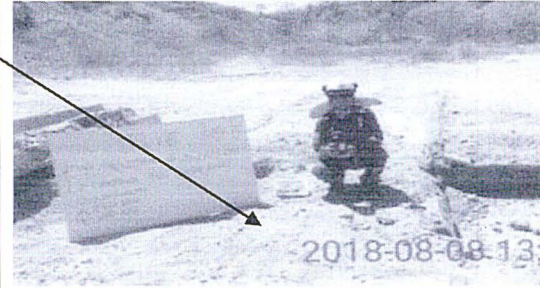
Pozo H-71

FOTO N° 06: Suelos impregnados con hidrocarburos
Coordenadas UTM (WGS84), Zona 17: 9521350N, 497406E

FOTOGRAFÍA 6.- EN ZONA INDUSTRIAL, UBICADA A UN LADO DE LA CANTINA DEL POZO H-71, A UNA PROFUNDIDAD DE 10 CM.
