Resolución Directoral N° 2446-2018-OEFA/DFAI

Expediente N° 2545-2018-OEFA/DFAI/PAS

EXPEDIENTE N° : 2545-2018-OEFA/DFAI/PAS
 ADMINISTRADO : KALICANTO PERÚ E.I.R.L.¹
 UNIDAD FISCALIZABLE : UNIDAD DE TRANSPORTE DE HIDROCARBUROS DE PLACA DE RODAJE B8V-852, CON SEMIRREMOLQUE DE PLACA DE RODAJE F3K-988
 UBICACIÓN : DISTRITO Y PROVINCIA DE NASCA, DEPARTAMENTO DE ICA
 SECTOR : HIDROCARBUROS LÍQUIDOS
 MATERIA : REPORTE DE EMERGENCIAS AMBIENTALES CONTROL Y MINIMIZACIÓN DE IMPACTOS RESPONSABILIDAD ADMINISTRATIVA MEDIDAS CORRECTIVAS

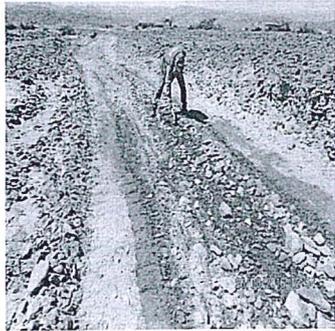
<p>Foto 7: Vista del trayecto de suelo impregnado con hidrocarburo.</p>

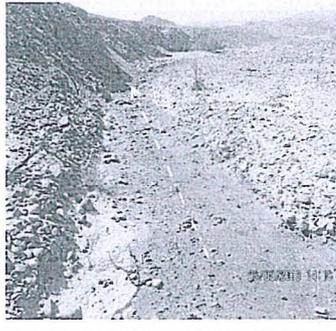
<p>Foto 9: Vista del trayecto de suelo impregnado con hidrocarburo. Se observa el curso que siguió el derrame.</p>

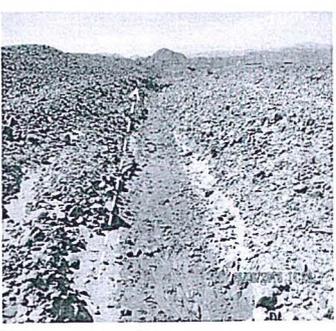
<p>Foto 11: Vista del trayecto de suelo impregnado con hidrocarburo. Se observa el curso que siguió el derrame.</p>

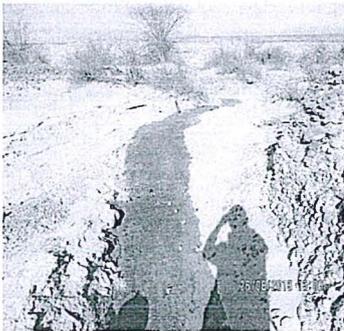
<p>Foto 16: Punto final a donde llegó el derrame de siete mil (7,000) galones de combustible líquido. Se observó arbustos en contacto con el hidrocarburo derramado.</p>

- 26. De otro lado, el punto final (Coordenadas 498938E, 8363509N) – hasta donde se extendió el derrame de hidrocarburos - se encontraba cubierto de vegetación (arbustos y diferentes especies), conforme se aprecia a continuación:

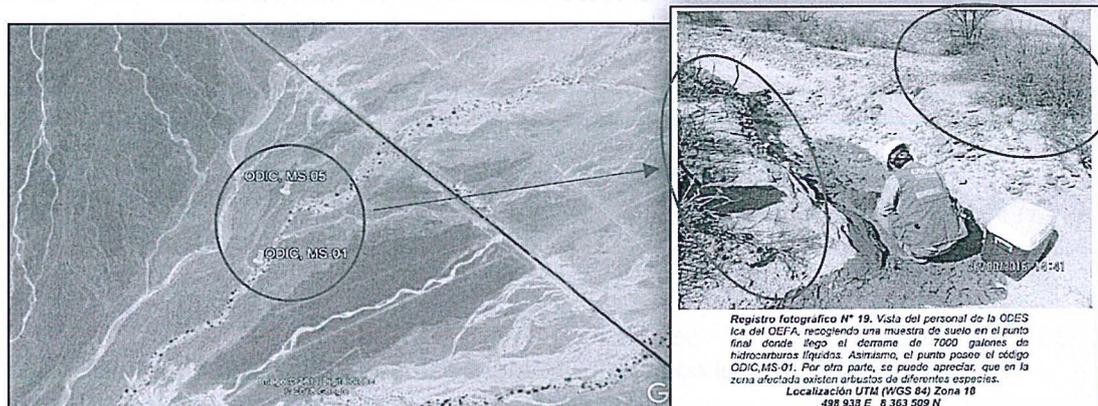
Gráfico N° 1: Ubicación de los puntos ODIC, MS-01 y ODIC, MS-05

30. La comparación con los ECA Suelo Agrícola, se sustenta – además – en la ubicación representativa de los puntos de muestreo ODIC, MS-01, correspondiente al punto final donde llegó el derrame de hidrocarburos, ubicados aproximadamente a 520 metros, del margen derecho de la Carretera Panamericana Sur km. 441; y ODIC, MS-05, ubicado a aproximadamente 300 metros de la margen derecha de la Carretera Panamericana Sur km 441, a través del programa de georreferenciación Google Earth³⁰:
