EXPEDIENTE N° : 1644-2018-OEFA/DFAI/PAS  
 ADMINISTRADO : ENGIE ENERGÍA PERÚ S.A.<sup>1</sup>  
 UNIDAD FISCALIZABLE : CENTRAL HIDROELÉCTRICA QUITARACSA 1  
 UBICACIÓN : DISTRITO HUALLANCA, PROVINCIA HUAYLAS,  
 DEPARTAMENTO DE ANCASH  
 SECTOR : ELECTRICIDAD  
 MATERIAS : RESPONSABILIDAD CON MEDIDA  
 CORRECTIVA

**III.2. Hecho imputado N° 2: Engie incumplió con el compromiso establecido en el PMA de la CH Quitaracsa 1, debido a que no realizó la estabilidad y la revegetación del DME Huallanca Norte (coordenada UTM WGS 84: 9026475N 182623E).**

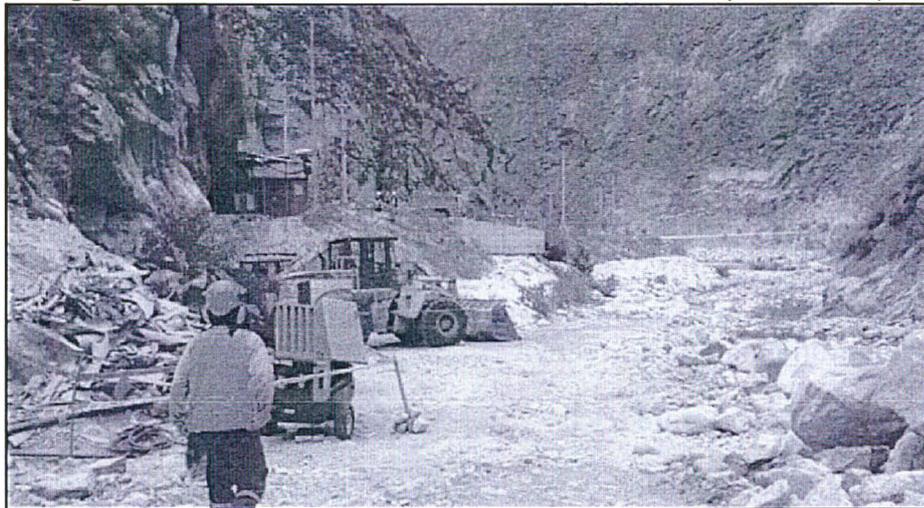
**Imagen N° 1: Avance en el retiro de material excedente (Zona Presa)**

95. En la Audiencia de Informe Oral realizada el 20 de noviembre el 2018, el administrado señaló que actualmente se están desarrollando acciones para el retiro del material excedente de la zona de Presa hacia un almacenamiento temporal ubicado en un área aledaña a dicha presa, para que desde allí sea trasladado y dispuesto en un DME autorizado.
96. Mediante un escrito adicional posterior a la Audiencia de Informe Oral<sup>50</sup>, el administrado presentó evidencia fotográfica del avance en el retiro del material excedente y del área donde se estaría llevando para su almacenamiento temporal, conforme se muestra a continuación:

97. De lo anterior, se concluye que el administrado se encuentra ejecutando el retiro del material excedente para su almacenamiento temporal en una zona aledaña a la Zona Presa, por lo tanto, se amerita la necesidad de dictar una medida correctiva con la finalidad que se culmine con la disposición del referido material en un DME autorizado.
98. Por lo expuesto, y en virtud de lo establecido en el Artículo 22° de la Ley del Sinefa, en el presente caso, corresponde el dictado de la siguiente medida correctiva:
