**EXPEDIENTE N°** : 0074-2018-OEFA/DFAI/PAS  
**ADMINISTRADOS** : NYRSTAR ÁNCASH S.A.<sup>1</sup>  
 EMPRESA MINERA LOS QUENUALES S.A.<sup>2</sup>  
**UNIDAD FISCALIZABLE** : PASIVO AMBIENTAL MINERO "ANTIGUO DEPÓSITO DE RELAVES CONTONGA"  
**UBICACIÓN** : DISTRITO DE SAN MARCOS, PROVINCIA DE HUARI, DEPARTAMENTO DE ÁNCASH  
**SECTOR** : MINERÍA  
**MATERIAS** : COMPROMISOS AMBIENTALES  
 RESPONSABILIDAD ADMINISTRATIVA  
 MEDIDA CORRECTIVA  
 ARCHIVO

Lima, 29 NOV. 2018

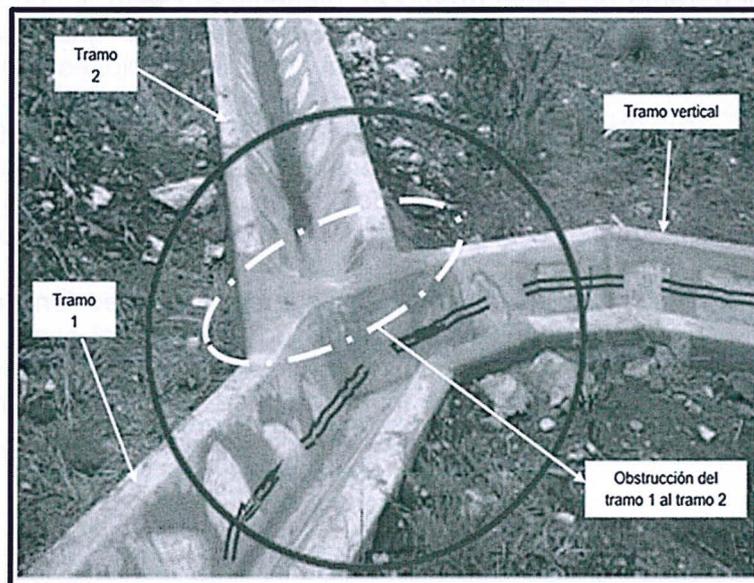
- (i) Del análisis de las fotografías presentadas por el administrado en el Informe de levantamiento de observaciones se advierte que se ha construido el tramo faltante del canal; sin embargo, la construcción realizada no es adecuada, toda vez que el tramo de un lado del canal (tramo 1) se encuentra obstruyendo el otro tramo del canal (tramo 2), por lo que dichos tramos no convergen, generando que solamente el flujo del agua del tramo 1 fluya hasta el tramo vertical.

Se concluye que Nyrstar y Los Quenuales no subsanaron la conducta materia del hecho imputado a través de la información presentada en el Informe de levantamiento de observaciones.

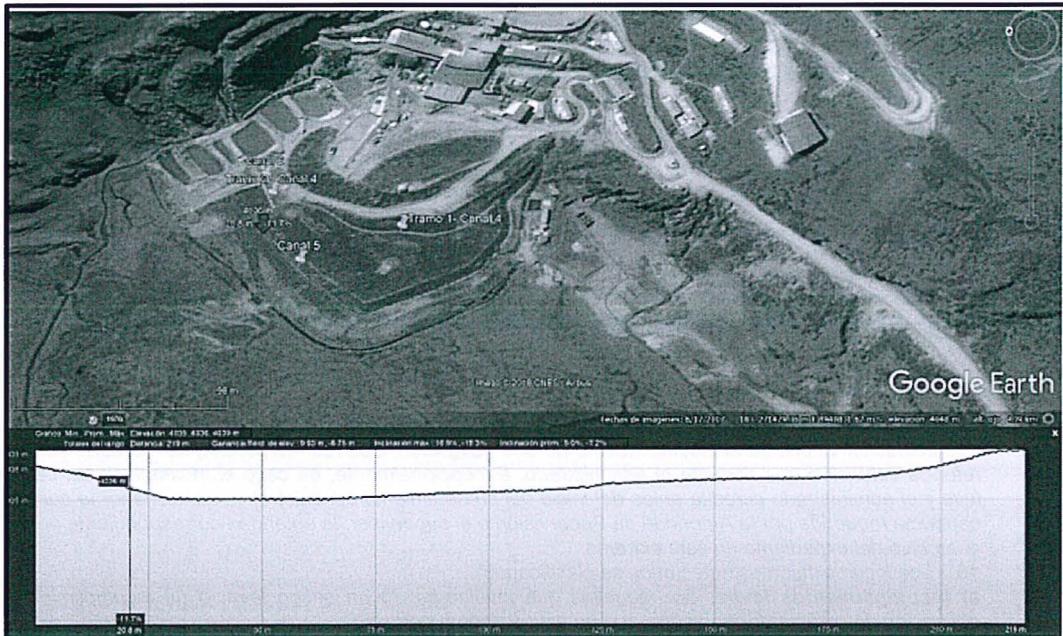
58. Asimismo, respecto al canal de coronación N° 5, se observa que comienza al final del tramo 1 del canal N° 4, en dirección opuesta (hacia el sur). En este punto, corresponde indicar que los flujos de agua colectados en el canal N° 5 discurren hasta la rápida N° 2 por efecto de la pendiente del terreno donde se implementó el referido canal de coronación. El perfil de elevación del área donde se implementó el canal de coronación N° 5 se puede apreciar en la siguiente imagen:

59. Como se observa en el perfil de elevación para las obras de construcción del canal N° 5, se tuvo en consideración la topografía del terreno. Por lo que las aguas

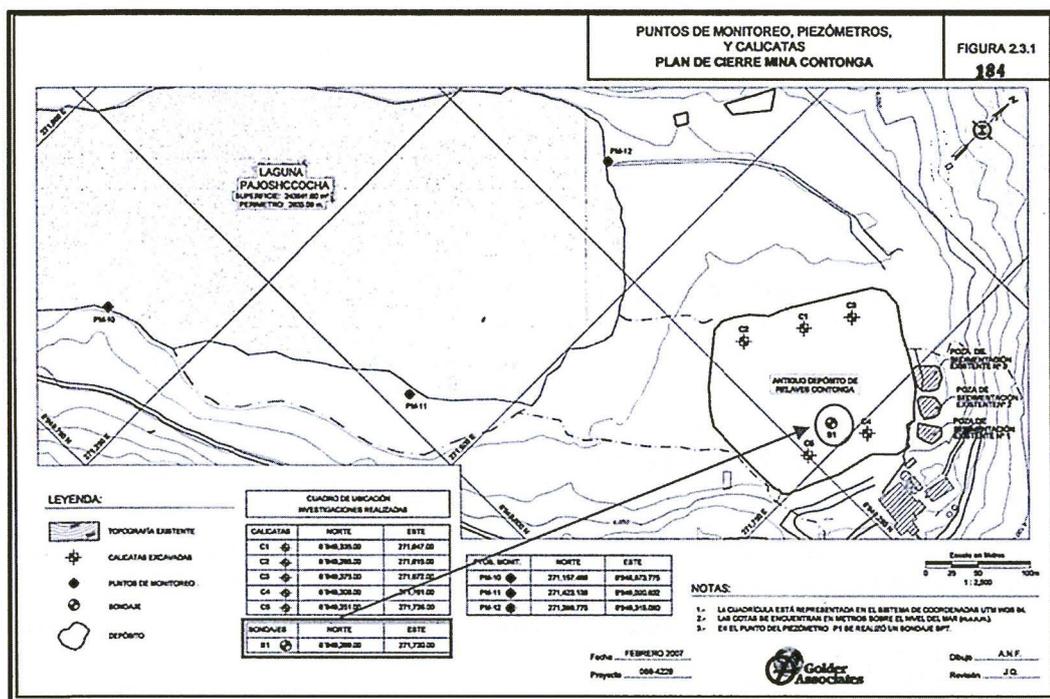
- 75. Al respecto, de la revisión del PCPAM Antiguo Depósito de Relaves Contonga se advierte que se contempló la Figura 2.3.1: Puntos de monitoreo, piezómetros y calicatas, del análisis del mismo, se observa que se consideró un piezómetro, identificado con el código S1, en las mismas coordenadas indicadas en el Plano Cierre del Antiguo Depósito de Relaves Contonga – Planta y Secciones.

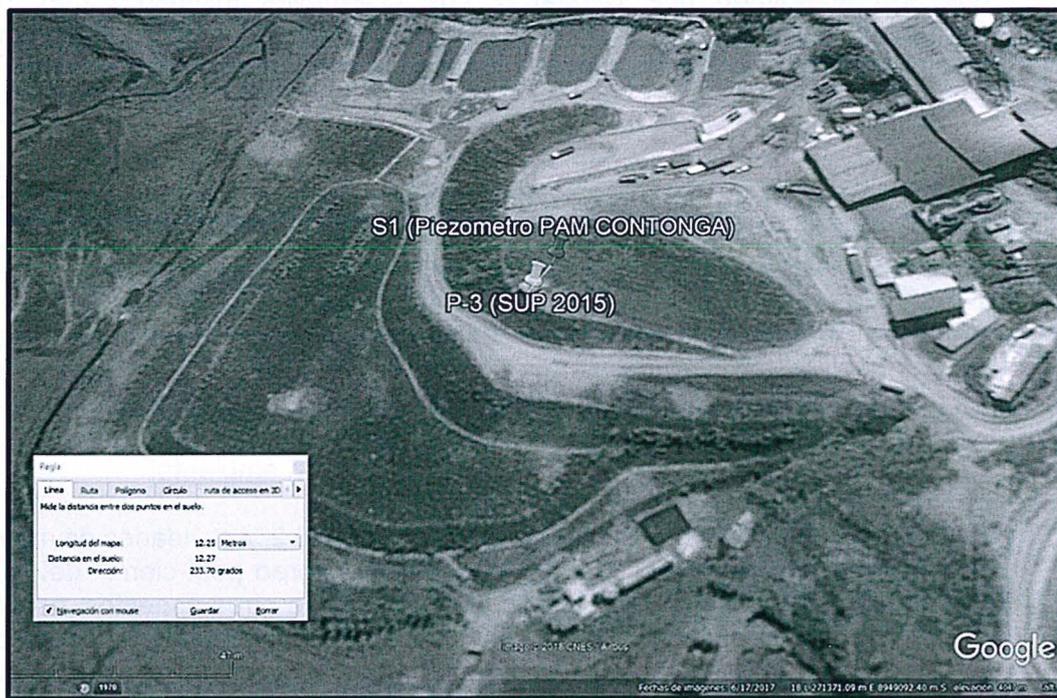
76. Asimismo, de la proyección de las coordenadas del piezómetro identificado con el código P-3 durante las acciones de la Supervisión Regular 2015 y de las coordenadas del piezómetro S1<sup>40</sup> de la Figura 2.3.1: Puntos de monitoreo, piezómetros y calicatas del PCPAM Antiguo Depósito de Relaves Contonga en el aplicativo Google Earth Pro, se obtiene tiene la siguiente imagen:

77. De la imagen anterior se observa que la distancia entre la coordenada del piezómetro con código S1 y la del piezómetro con código P-3 es de aproximadamente 12 metros en línea recta. En este punto corresponde indicar que, si se tiene en cuenta (i) la precisión del GPS, (ii) la posición de la persona desde donde se toma la coordenada del piezómetro, (iii) que en la Figura 2.3.1: Puntos de monitoreo, piezómetros y calicatas y en el Plano Cierre del Antiguo Depósito de Relaves Contonga – Planta y Secciones solo se contempla un (1) piezómetro, se concluye que, efectivamente, el piezómetro identificado con código P-3 durante las acciones de la Supervisión Regular 2015 es el único piezómetro contemplado en el proceso de elaboración del PCPAM Antiguo Depósito de Relaves Contonga.

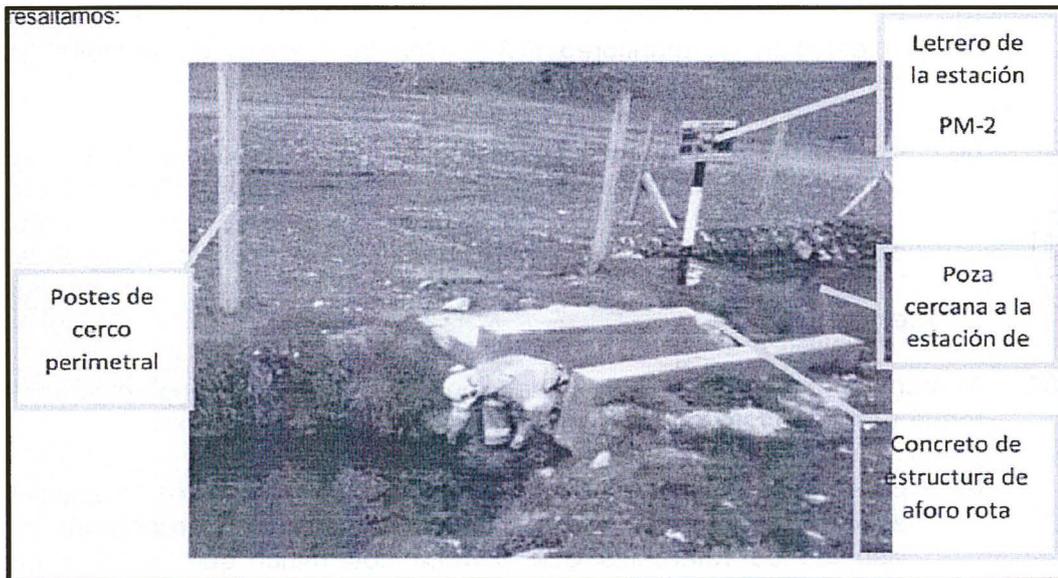
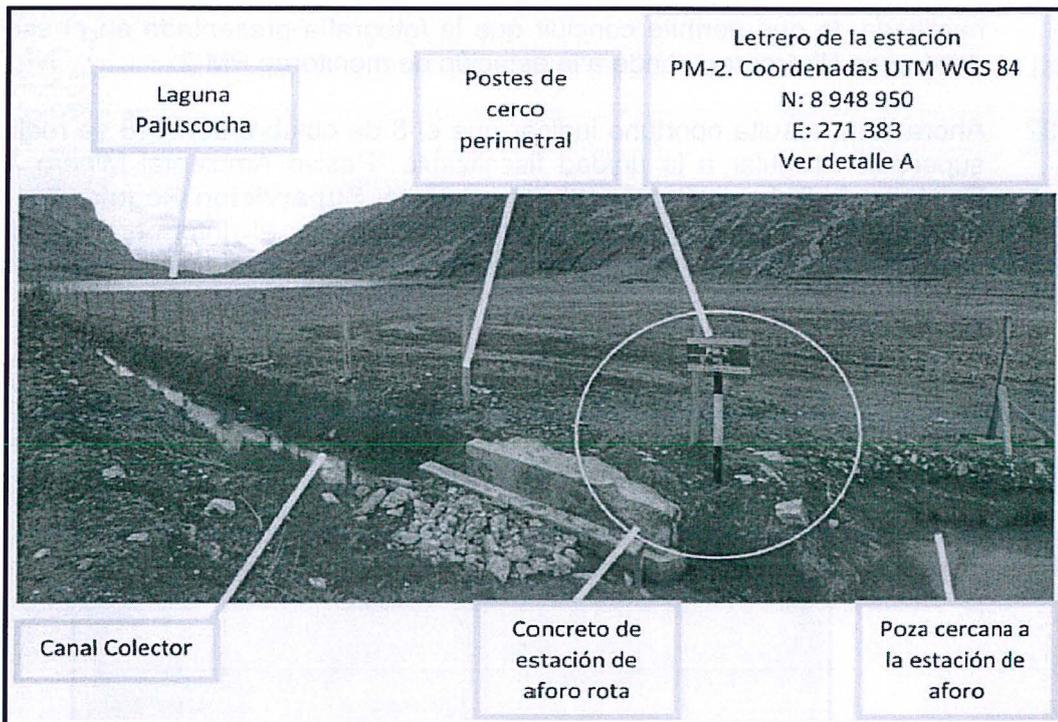
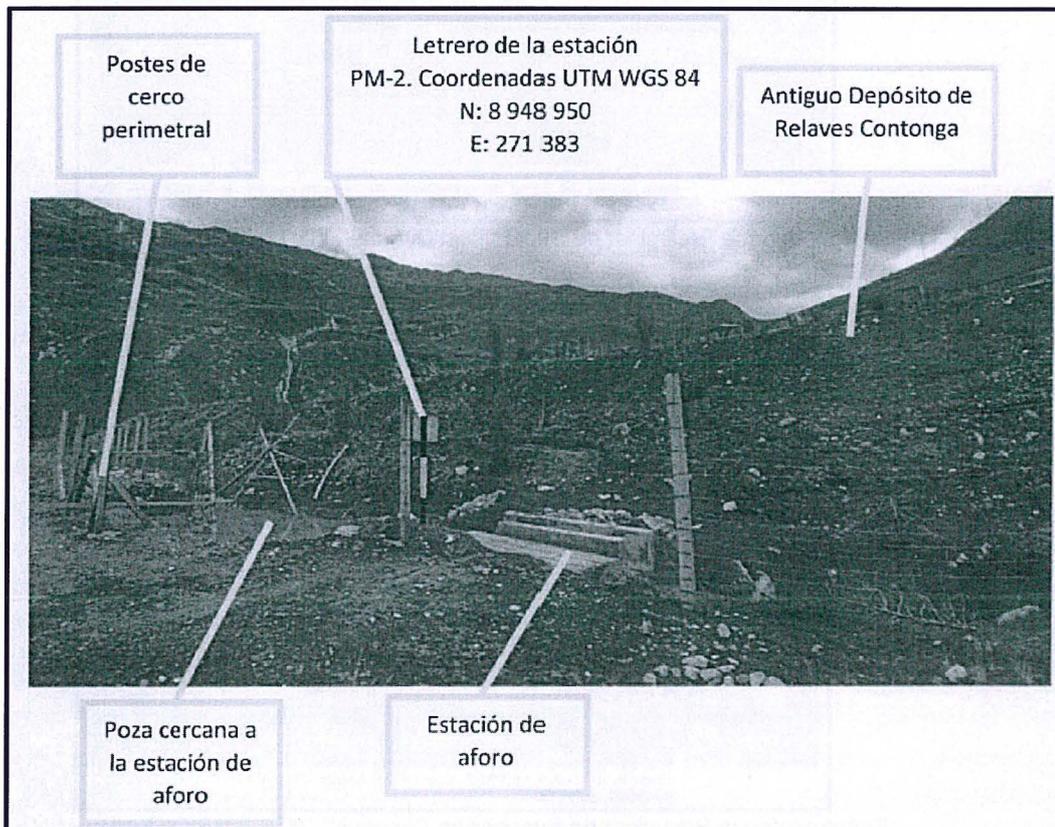
90. En el escrito de descargos N° 2, Nyrstar y Los Quenuales señalaron que la fotografía presentada en el escrito de descargos N° 1 corresponde a la estación de monitoreo PM-2. Con la finalidad de acreditar lo señalado, presentaron las siguientes imágenes:

habilitada, lo que permite concluir que la fotografía presentada en el escrito de descargos N° 1 corresponde a la estación de monitoreo PM-2.

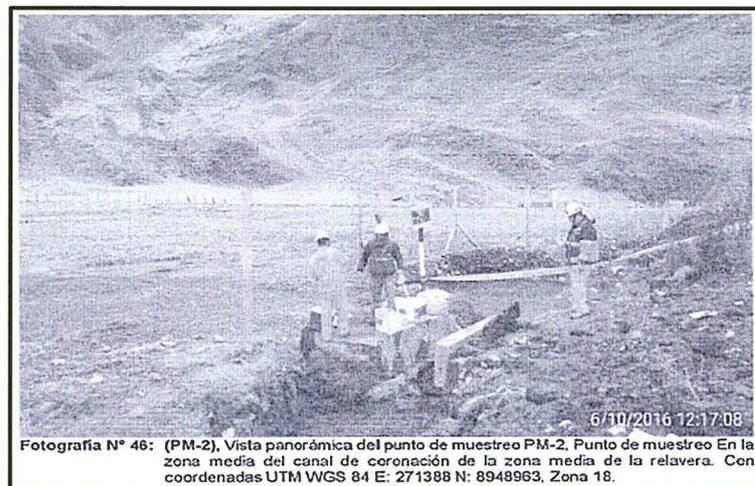
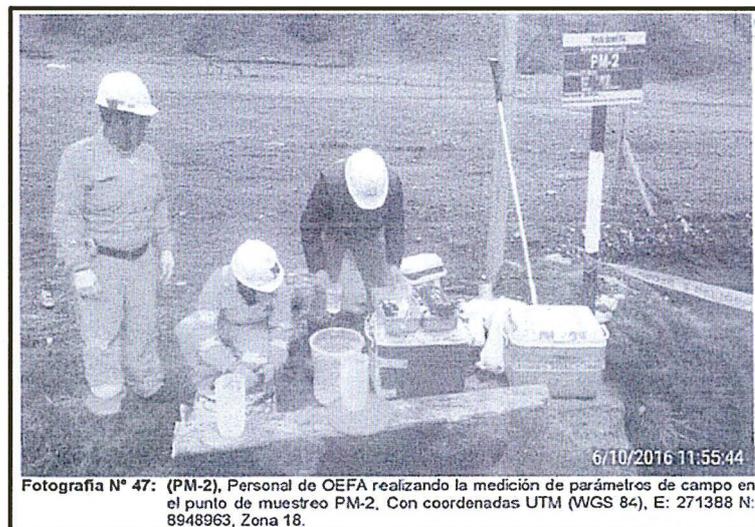
- 92. Ahora bien, resulta oportuno indicar que el 6 de octubre de 2016 se realizó una supervisión regular a la unidad fiscalizable "Pasivo Ambiental Minero Antiguo Depósito de Relaves Contonga" (en adelante, **Supervisión Regular 2016**). Los hechos detectados se encuentran recogidos en el Informe Preliminar de Supervisión Directa N° 2476-2016-OEFA/DS-MIN del 29 de diciembre de 2016<sup>47</sup>.
- 93. De la revisión de las Fotografías N° 46 y 47 del Informe Preliminar de Supervisión Directa N° 2476-2016-OEFA/DS-MIN<sup>48</sup>, se advierte que a la fecha de la ejecución de las actividades de la Supervisión Regular 2016, Nyrstar y Los Quenuales ya habían implementado la estación de aforos de caudales en la estación de monitoreo PM-2.

- 94. Por lo tanto, para la fecha de las acciones de la Supervisión Regular 2016, Nyrstar y Los Quenuales ya habían implementado la estación de aforos de caudales en la
