EXPEDIENTE N° : 2992-2017-OEFA/DFSAI/PAS
ADMINISTRADO : CONSORCIO TERMINALES¹
UNIDAD PRODUCTIVA : TERMINAL ILO – PLAYA EL DIABLO
UBICACIÓN : DISTRITO Y PROVINCIA DE ILO, DEPARTAMENTO DE MOQUEGUA
SECTOR : HIDROCARBUROS LÍQUIDOS
MATERIA : DESCONTAMINACIÓN DE ÁREAS AFECTADAS
 ALMACENAMIENTO DE RESIDUOS PELIGROSOS
 ARCHIVO

Lima, 29 NOV. 2018

H.T. N° 2017-E01-063042

III.1. **Hecho imputado N° 1: Consorcio Terminales no realizó la descontaminación del área afectada como consecuencia del derrame de Diésel B5-S50 del Tanque 12 del Terminal Ilo, del 8 de agosto de 2016, toda vez que, de acuerdo al plazo establecido en el Cronograma de Actividades de Remediación de Suelos, la misma debió culminar en junio 2017.**

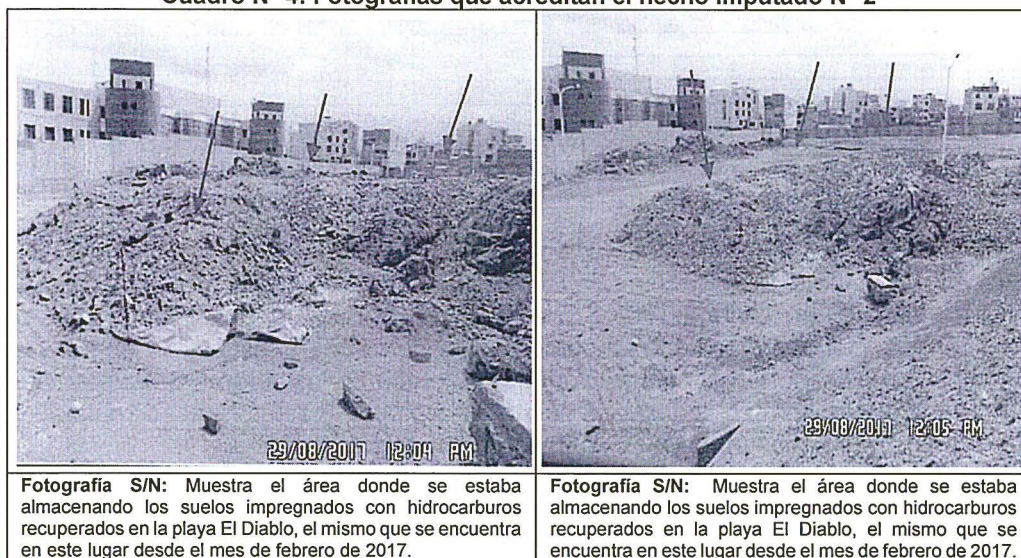
Cuadro N° 4: Fotografías que acreditan el hecho imputado N° 2

- 39. Durante la Supervisión Especial 2017, la Dirección de Supervisión, verificó que, el administrado no realizó el adecuado almacenamiento de los residuos peligrosos, toda vez que, detectó presuntos suelos impregnados con hidrocarburos que se encontraban almacenados en un espacio de la zona industrial ubicado al Oeste del Terminal Ilo sobre suelo sin protección (no impermeabilizado), en terreno abierto y expuesto a la intemperie, en una cantidad que ocupa un área aproximada de 390 m²³⁸.

- 40. Al mismo tiempo, la Dirección de Supervisión señaló que, el volumen de los suelos definidos como afectados (suelos impregnados con hidrocarburos) fue de 416 m³ de los cuales, según los registros presentados por el administrado 180 m³ fueron almacenados a la intemperie en las instalaciones del Terminal Ilo³⁹.

- 41. El hecho imputado se sustenta en el Acta de Supervisión⁴⁰ y en las fotografías S/N que obran en el Informe de Supervisión⁴¹, conforme se visualiza a continuación:

- 42. En ese sentido, la Dirección de Supervisión mediante el Informe de Supervisión, concluyó que, el administrado no realizó el adecuado almacenamiento de residuos peligrosos, dado que se detectó desmonte con hidrocarburos almacenado a la intemperie y sobre suelo sin protección, originado por los trabajos de limpieza y descontaminación de las áreas afectadas por el derrame de Diésel B5-S50 ocurrido en el Tanque N° 12 del Terminal Ilo.

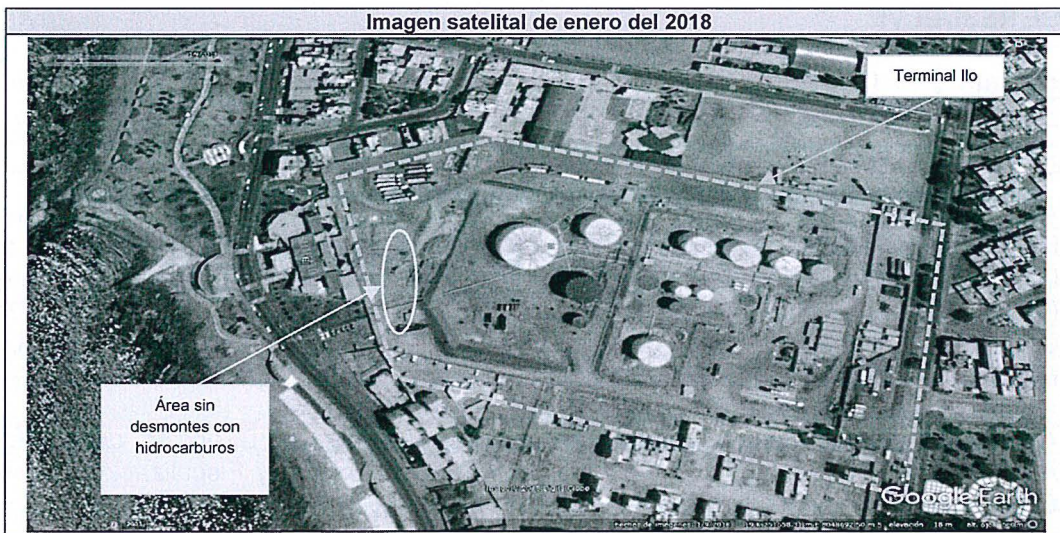
Cuadro N° 6: Retiro del desmorte con hidrocarburos detectado en la Supervisión Especial 2017

- 50. Asimismo, se realizó la georreferenciación del hecho imputado identificado durante la Supervisión Especial 2017, a través del programa de georreferenciación Google Earth⁴⁹, y se analizó la imagen satelital del año 2018 para verificar en que periodo el administrado realizó el retiro del desmorte con hidrocarburos ubicados en las coordenadas UTM WGS 84, 251570 E y 8048703 N en el Terminal Ilo, conforme se muestra a continuación:

- 51. Del manifiesto de manejo de residuos peligrosos y la imagen de enero del 2018, se evidencia que los desmontes con hidrocarburos fueron retirados por el administrado antes del inicio del PAS, toda vez que se evidencia la disposición Final y el área vacía de la zona donde fue identificada los desmontes con hidrocarburos en la Supervisión Especial 2017.
