EXPEDIENTE N° : 1499-2017-OEFA/DFSAI/PAS
 ADMINISTRADO : ENERGIGAS S.A.C.¹
 UNIDAD PRODUCTIVA : PLANTA ENVASADORA DE GLP
 UBICACIÓN : DISTRITO DE CIENEGUILLA, PROVINCIA Y DEPARTAMENTO DE LIMA
 SECTOR : HIDROCARBUROS LÍQUIDOS
 MATERIAS : COMPROMISO AMBIENTAL
 RESPONSABILIDAD ADMINISTRATIVA
 REGISTRO DE ACTOS ADMINISTRATIVOS
 ARCHIVO

Lima, 27 NOV. 2018

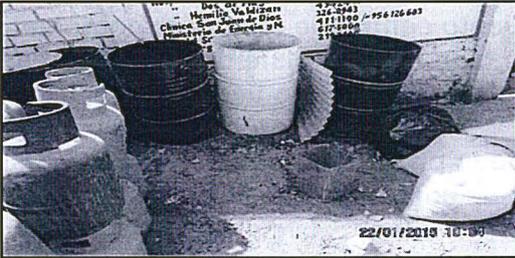
| Hallazgo | Muestras fotográficas | Descripción del supervisor en el Informe de Supervisión |
|---|---|---|
| Contenedores de residuos sólidos sin rotular y sin tapa que los aisle del ambiente | <u>Fotografía N° 02-a: Área de almacén de residuos</u> | Se observa los contenedores sin identificación ni tapa están dispuestos en terreno abierto, directamente sobre el suelo, sin un sistema de contención de derrames; además, el área de almacenamiento no es un área restringida, no cuenta con señalizaciones. |

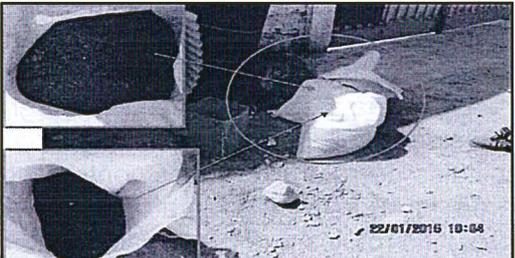
| Hallazgo | Muestras fotográficas | Descripción del supervisor en el Informe de Supervisión |
|---|---|---|
| Dos (2) costales de rafia sin rótulos conteniendo tierra con restos de pintura seca | <u>Fotografía N° 02-b: Área de almacén de residuos</u> | Se observa el área aledaña a los contenedores con 2 costales de rafia, conteniendo tierra con restos de pintura seca (residuos peligrosos, 0.20 m³ aproximadamente) y una bolsa plástica con residuos comunes fuera del contenedor y directamente sobre el suelo. |

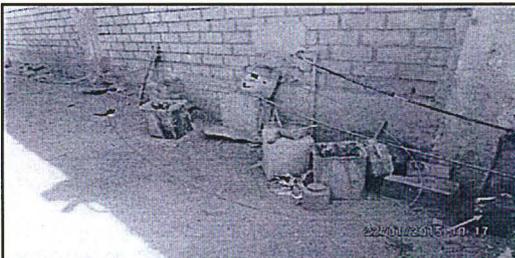
| Hallazgo | Muestras fotográficas | Descripción del supervisor en el Informe de Supervisión |
|---|---|---|
| Siete (7) latas (contenedores) sin rótulos que contenían restos de pintura. | <u>Fotografía N° 04-c: Área de pintado</u> | Se observa dispuestos sobre el suelo, siete (07) latas con restos de pintura; tres de las latas contenían pintura seca (residuos peligrosos) y cuatro estaban vacías, todos dispuestos directamente sobre el suelo. |

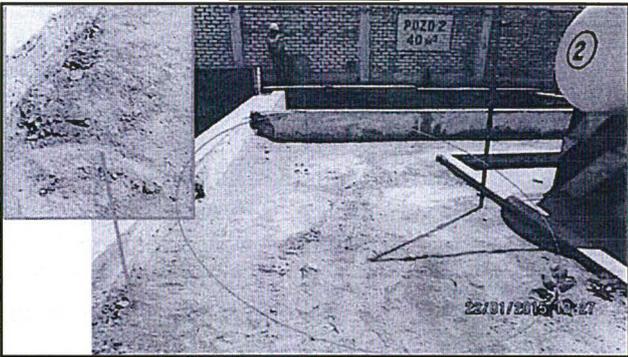
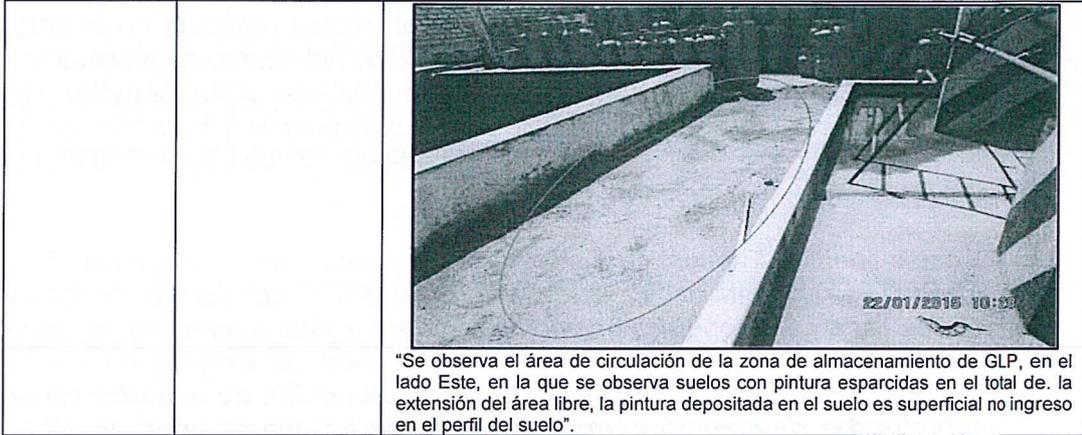
| Hallazgo | Acta de Supervisión | Fotografías N° 07-a y 07-b del Informe de Supervisión |

| Hallazgo | Acta de Supervisión | Fotografías N° 07-a y 07-b del Informe de Supervisión |
|--|---|---|
| Suelo con restos de pintura en un área aproximada de veinte metros cuadrados (20 m²), en el área de circulación aledaña al patio de almacenamiento de GLP. | "Hallazgos: (...) 2. En el área de circulación aledaña al patio de almacenamiento de GLP (8661933N, 297461E), se verificó suelos superficiales con restos de pintura en un área aproximada de 20 m² aproximadamente". | <p>Fotografías N° 07-a</p> <p>Fotografías N° 07-b</p> <p>"Se observa el área de circulación de la zona de almacenamiento de GLP, en el lado Norte, en la que se observa suelos con pintura esparcidas en el total de la extensión del área libre, la pintura depositada en el suelo es superficial no ingreso en el perfil del suelo."</p> |

30. Cabe precisar, que mediante Carta S/N presentada con Hoja de Tramite N° 2015-E01-008789 del 6 de febrero del 2015, Energigas indicó haber realizado la limpieza y almacenado los residuos de pintura en el almacén de residuos peligrosos, además de haber reubicado la zona de pintado de balones de GLP; no obstante, la Dirección de Supervisión determinó que el administrado no presentó pruebas que permitan determina la subsanación del hallazgo.

99. Por lo que, el administrado deberá acreditar que realizó la limpieza y remediación del área afectada con pintura, toda vez que las partículas de pintura están conformadas por solventes que disuelven pigmentos, aglutinantes y aditivos⁵³, que, en contacto con el suelo, afectan a la flora de la zona donde se depositen; ya que al encontrarse expuestos a los factores climáticos como el viento, temperatura y agua generan líquidos lixiviados⁵⁴ que se infiltran con facilidad en el suelo. Asimismo, dichas partículas de pintura al encontrarse expuesto al viento, son transportados y depositados en zonas antes no afectadas⁵⁵.

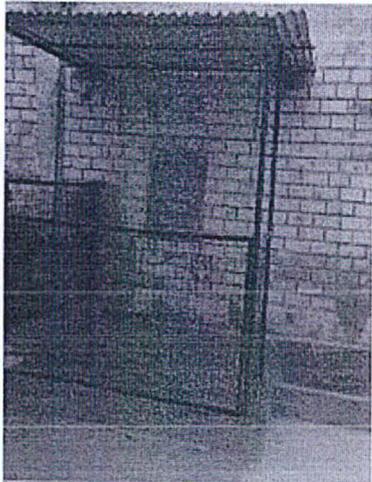
| Registro fotográfico | | Análisis |
|---|--|--|
| Fotografía N° 6 | <p><i>Imagen N° 06: Estado actual del almacén de pintura en la Planta de Envasado.</i></p> | <p>Considerando que la obligación de adoptar medidas de prevención, deben realizarse de manera permanente y antes de que se produzca algún tipo de impacto, corresponde verificar si Energigas adoptó alguna medida de prevención a fin de evitar el impacto negativo en el suelo como consecuencia de la dispersión de las partículas de pintura producto del pintado de los balones, el cual se realiza a la intemperie mediante la técnica del pulverizado a presión.</p> <p>Debe precisarse, que en la Resolución Subdirectoral se precisó como medida de prevención -a manera referencial- la implementación de una cabina de pintado u otra medida que evite que las partículas de pintura sean trasladadas por acción del viento hasta depositarse en el suelo sin protección, dentro de la Planta Envasadora de GLP.</p> <p>Sin embargo, el registro fotográfico evidencia que posterior a la Supervisión Regular 2015 el administrado implementó una caseta vacía, de estructura de metal, techo de calamina, cerco de malla metálica y sistema de contención, por lo que, no lo alegado no acredita que el administrado haya implementado -con anterioridad al impacto generado- medidas de prevención.</p> <p>Adicionalmente, corresponde señalar que dicha implementación no resulta idónea para evitar la</p> |

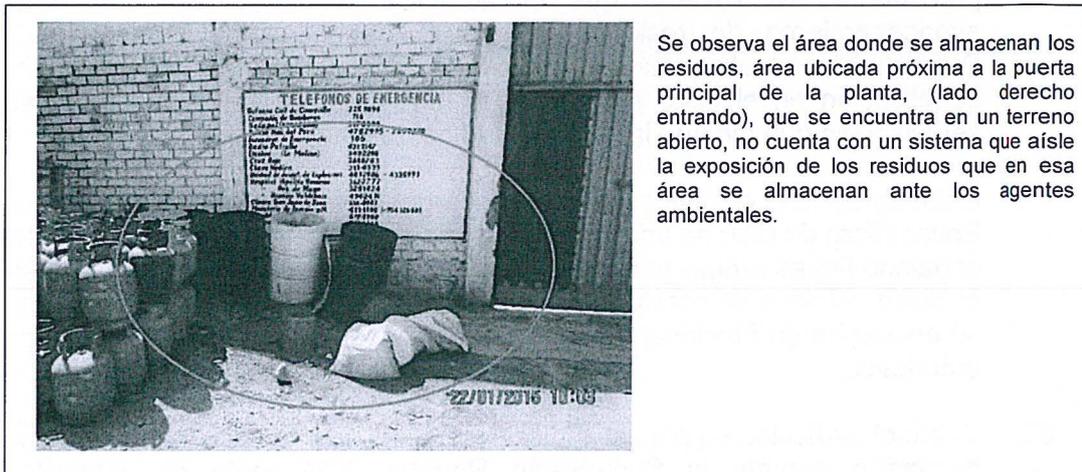
Cuadro N° 5: Descripción del hecho imputado en el Informe de Supervisión

Se observa el área donde se almacenan los residuos, área ubicada próxima a la puerta principal de la planta, (lado derecho entrando), que se encuentra en un terreno abierto, no cuenta con un sistema que aisle la exposición de los residuos que en esa área se almacenan ante los agentes ambientales.

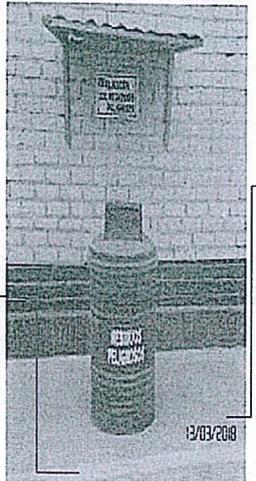
| | Registro fotográfico | Análisis |
|---|---|--|
| Fotografía N° 4 | <p data-bbox="454 1512 534 1713">Señalización del piso con pintura, para indicar zona restringida.</p> <p data-bbox="821 1355 901 1713">Piso de concreto armado, impermeabilizado con aditivo Sika para evitar la contaminación del suelo a causa de algún líquido.</p> <p data-bbox="454 1881 909 1915"><i>Imagen N° 04: Almacén de residuos peligrosos.</i></p> | <p data-bbox="941 1288 1372 1579">De la fotografía N° 4, se advierte que el administrado cuenta con un área denominada "Almacén de Residuos Peligrosos", donde se encuentran almacenado un cilindro metálico para contener residuos peligrosos, que se encuentra rotulado, con tapa, sobre piso de concreto y con techo ligero, dentro de un área delimitada con señalización en el piso. Asimismo, el área cuenta con rótulo que señala que el área corresponde al "Almacén de Residuos Peligrosos".</p> <p data-bbox="941 1601 1372 1736">Sin embargo, dicha área no se encuentra cerrado ni cercado, lo que permite el acceso de personal no autorizado a la referida, asimismo no cuenta con señalización que indique el tipo de peligrosidad del residuo.</p> <p data-bbox="941 1758 1372 1892">Así también, cabe indicar que dicha fotografía no evidencia que las áreas donde se detectó el inadecuado almacenamiento de residuos sólidos peligrosos y no peligrosos durante la Supervisión Regular 2015, se encuentran limpias, sin residuos.</p> <p data-bbox="941 1915 1372 1960">Por lo que, el administrado no acreditó que subsanó el hecho imputado en análisis.</p> |

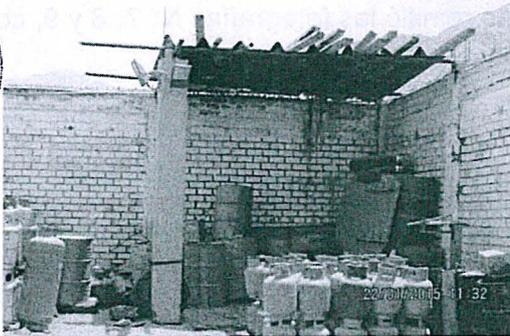
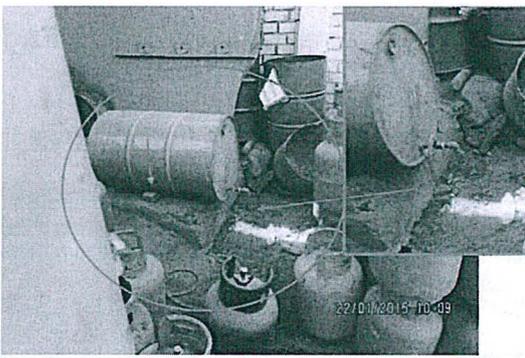
Cuadro N° 7: Fotografías N° 3 y 3-a del Informe de Supervisión

| <p>Fotografía N° 3: Área de mantenimiento de balones</p> <p>Se observa el área de mantenimiento de balones (cambio de válvulas y evaluación de balones para mantenimiento mayor), se ubica al Sureste de la planta, es un área con columnas de concreto y techo de calamina, el piso es de tierra con una pequeña losa de concreto en la que se almacenan los cilindros de pintura vacíos.</p> | <p>Fotografía N° 3-a: Área de mantenimiento de balones</p> <p>Se observa dispuesto sobre losa de concreto, un cilindro metálico de cincuenta y cinco (55) galones de capacidad, conteniendo pintura sin un sistema de contención y en condiciones inseguras, próximas al suelo natural y sin hoja MSDS.</p> |

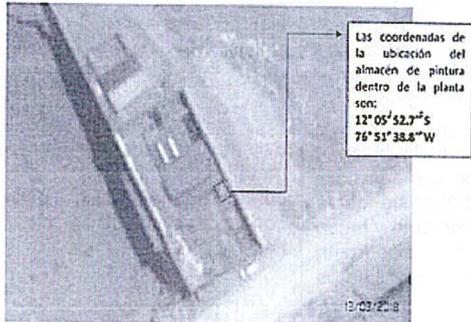
| Registro fotográfico | Análisis |
|--|---|
| <p>Fotografía N° 7</p> <p>Imagen N° 07: Ubicación del almacén de pintura dentro de la Planta Envasadora de GLP</p> | <p>La imagen satelital, muestra la Planta Envasadora de GLP del administrado, en la cual se señala que en las coordenadas geográficas 12°05'52.7" S y 76°51'38.8" W, se ubica el almacén de pintura.</p> <p>Al respecto, si bien el administrado señala que cuenta con un almacén de pintura en la Planta Envasadora de GLP; ello no acredita que realice el adecuado almacenamiento de sus productos químicos.</p> <p>Por lo que dicha fotografía no acredita la subsanación del hecho imputado en análisis.</p> |

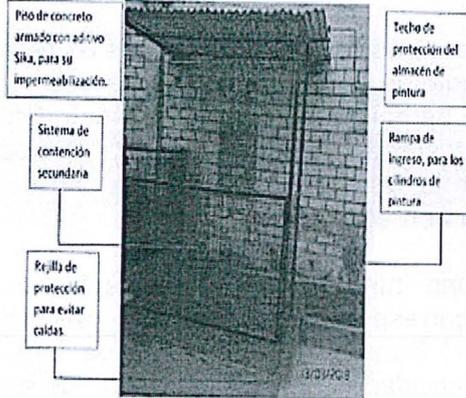
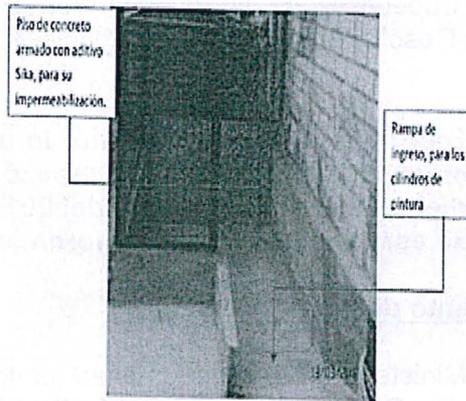
Fotografías N° 8 y 9

Imagen N° 08: Estado actual del almacén de pintura en la planta de envasado.

Imagen N° 09: Sistema de contención secundaria del almacén de pintura.

Las Fotografías N° 8 y 9, muestran una caseta vacía, de estructura de metal, techo de calamina, cerco de malla metálica, piso de concreto impermeabilizado con Sika, sistema de contención y rampa de ingreso; asimismo, el administrado señala que corresponde al estado actual del almacén de pintura.
