Organismo de Evaluación y Fiscalización Ambiental

Resolución Directoral N° 2787-2018-OEFA/DFAI

Expediente N° 2991-2017-OEFA/DFSAI/PAS

EXPEDIENTE N° : 2991-2017-OEFA/DFSAI/PAS
 ADMINISTRADO : PLUSPETROL NORTE S.A.¹
 UNIDAD PRODUCTIVA : OLEODUCTO BATERÍA 7 (NUEVA ESPERANZA) – BATERÍA 4 (CAPIRONA, ZONA SABALILLO) – LOTE 8,
 UBICACIÓN : DISTRITO DE TROMPEROS, PROVINCIA Y DEPARTAMENTO DE LORETO
 SECTOR : HIDROCARBUROS LÍQUIDOS
 MATERIAS : REHABILITACIÓN DE ÁREAS AFECTADAS
 RESPONSABILIDAD ADMINISTRATIVA
 MEDIDAS CORRECTIVAS
 MULTA
 REGISTRO DE ACTOS ADMINISTRATIVOS
 PRESENTACIÓN DE INFORMACIÓN
 ARCHIVO

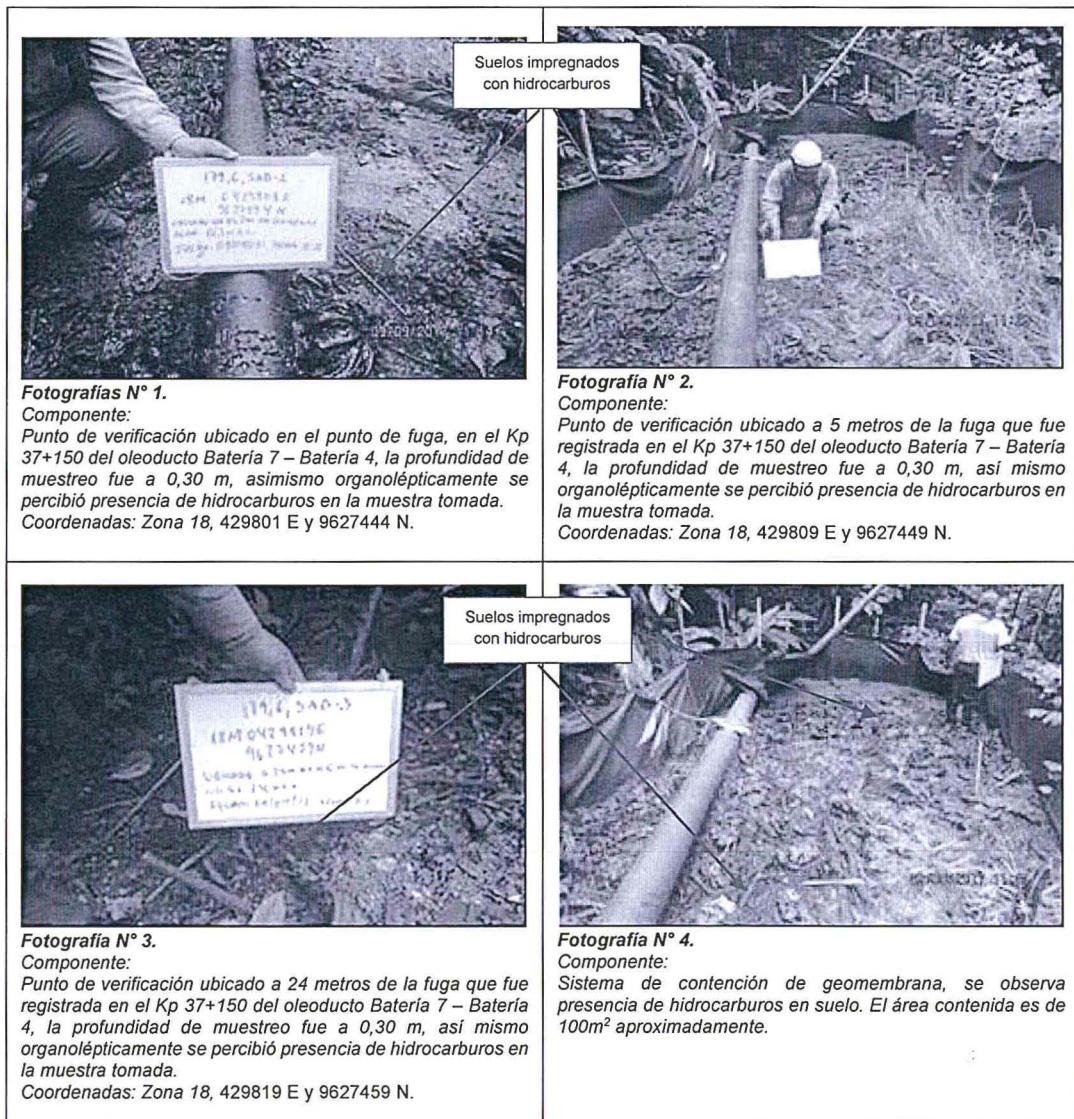
Cuadro N° 5: Áreas con suelos impregnados con hidrocarburos

62. Al respecto, se precisa que las áreas afectadas con hidrocarburos se encuentran ubicadas cerca del lugar -dentro de un radio de 10 metros aproximadamente- y en el mismo punto donde ocurrió el derrame del 12 de abril del 2017 en el Oleoducto Batería 7 (Nueva Esperanza) – Batería 4 (Capirona), Zona Sabalillo del Lote 8 de titularidad de Pluspetrol, como se aprecia en los siguientes registros fotográficos⁴³:

65. Sobre el particular de los documentos que obran en el expediente se ha acreditado que el administrado no realizó la rehabilitación de los suelos impactados como consecuencia de la emergencia ambiental ocurrida el 12 de abril del 2017, en el km 37+150 del oleoducto que va desde la Batería 7 hasta la Batería 4 del Lote 8. Esta afirmación se corrobora con la información señalada en las fotografías N° 1 al 4 y Cuadro N° 2 del Informe de Supervisión.

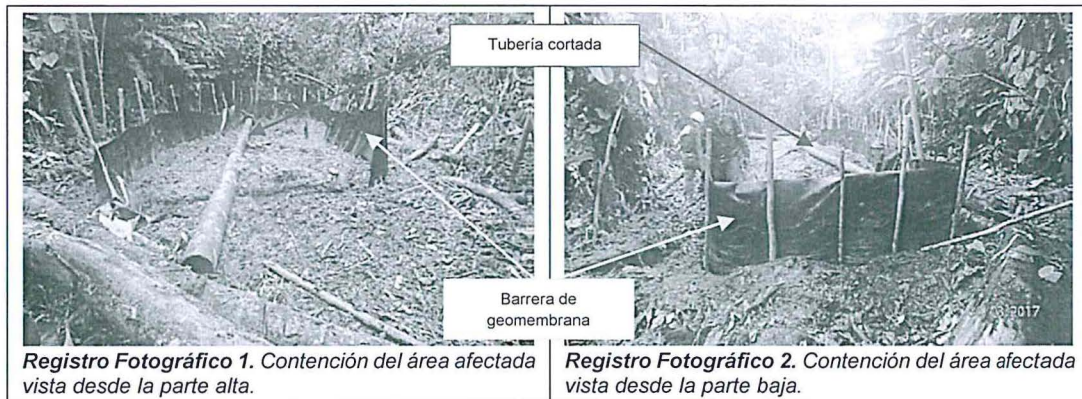
Cuadro N° 8: Acciones de contención del derrame realizadas por el administrado

71. Asimismo, de la revisión del Informe de Incidente Ambiental Oleoducto Batería 7 – Batería 4, Zona Sabalillo, se advierte que este únicamente contiene dos (2) fotografías de la contención del derrame, y dos (2) fotografía del corte de la tubería, y un mapa de ubicación del punto del referido derrame, lo que acredita que el administrado realizó la contención del derrame mediante la colocación de una barrera de geomembrana, conforme se muestra a continuación:
