Organismo de Evaluación y Fiscalización Ambiental

Resolución Directoral N° 3000 -2018-OEFA-DFAI

EXPEDIENTE N° : 943-2018-OEFA/DFAI/PAS
ADMINISTRADO : CNPC PERÚ S.A.¹
UNIDAD FISCALIZABLE : POZO EA 2488, PEÑA NEGRA 33 - LOTE X
UBICACIÓN : DISTRITO DE EL ALTO, PROVINCIA DE TALARA, DEPARTAMENTO DE PIURA
SECTOR : HIDROCARBUROS LIQUIDOS
MATERIAS : MEDIDAS DE PREVENCIÓN
 DESCONTAMINACIÓN DE ÁREAS IMPACTADAS
 RESPONSABILIDAD ADMINISTRATIVA
 MEDIDAS CORRECTIVAS
 REGISTRO DE ACTOS ADMINISTRATIVOS

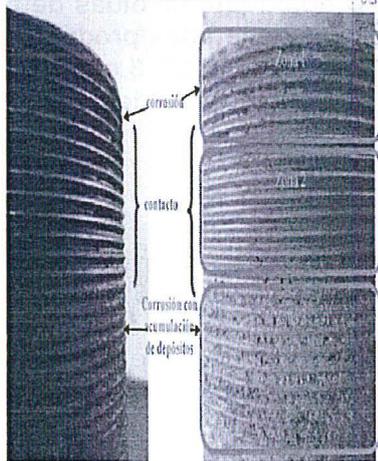
Fig. N°s 5 y 6: Zonas de deterioro corrosivo en zona roscada de boca de tubo.

más localizada en lugares que no han tenido ajuste aparente.

La evaluación mecánica de la unión tubo-tapón indica una tendencia de ajuste deficiente, dados los problemas que se han presentado durante la presente evaluación, debido al deterioro corrosivo.

De los análisis y verificaciones efectuadas indican ausencia de deformación plástica de los hilos de tubo y tapón roscados, pero si deterioro corrosivo, tanto en las partes expuestas a la atmosfera, como en los intersticios de algunos hilos cercanos al inicio y fin de la unión roscada. Las diferencias entre medidas de diámetros interiores de rosca de tubo y tapó corroboran el deterioro corrosivo.

Se recomienda, para otros pozos en abandono o para aquellos abandonados sin cementar, y que todavía requieren inspección, el lacrado correspondiente; así como, la revisión periódica del torque, ante cualquier evento de elevada de presión interna".

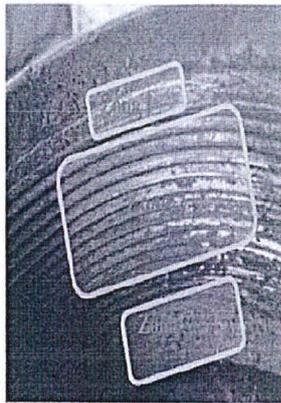
Figura N° 10: Zonas de deterioro corrosivo en zona roscada de tapón.

Rosca del tapón.
En el tapón se advirtió en la zona 3 severo deterioro corrosivo;

Dadas las evidencias encontradas, si el sistema estuvo adecuadamente ajustado, es improbable que con una presión de 100 psi (máximo histórico) el tapón haya fallado por deformación plástica de los hilos; salvo el caso atípico de que éste haya estado sólo "puesto" en los primeros hilos que se encontraron con excesos de "holgura".

Una última hipótesis, la más probable, sugiere que el tapón fue desenroscado por manos extrañas y no dejado nuevamente puesto en el lugar correspondiente (a 5 metros del pozo).

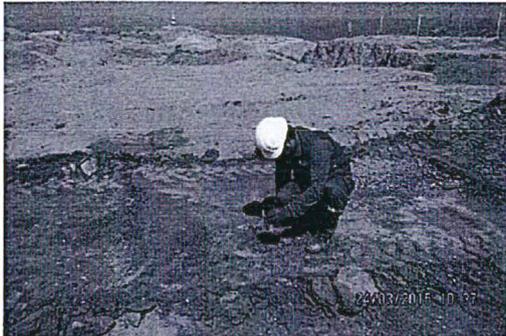
<p>Foto N° 3¹¹. Suelo impregnado con hidrocarburo.</p>	<p>Área de suelo impregnado con hidrocarburo, en el cual se realizaban los trabajos de remoción de tierra. Coordenada UTM (WGS84) 474228 E, 9530048 N.</p>
2	Plataforma del Pozo EA 2488 colindante a las viviendas	<p>FOTOGRAFIA N° 5</p>

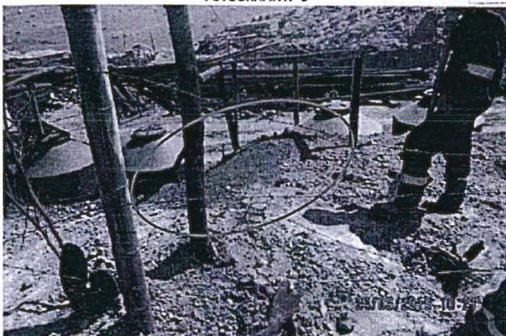
<p>Foto N° 5¹². Suelo impregnado con hidrocarburo.</p>	<p>Área de suelo impregnado con hidrocarburo.</p>
3	Centro Poblado Cabo Blanco.	<p>FOTOGRAFIA N° 7</p>

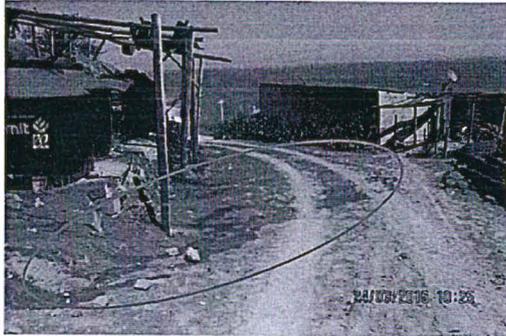
<p>Foto N° 7¹³. Suelo impregnado con hidrocarburo que escurre por el Centro Poblado Cabo Blanco.</p>	<p>Suelo impregnado con hidrocarburo, el cual escurrió por la quebrada hacia el centro poblado Cabo Blanco.</p>

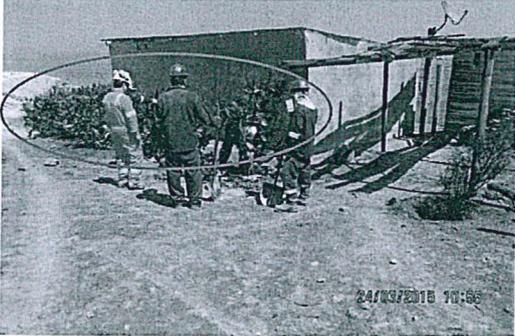
<p>Foto N° 8¹⁴. Suelo impregnado con hidrocarburo que escurre por el Centro Poblado Cabo Blanco.</p>	Vegetación impregnada con hidrocarburo.

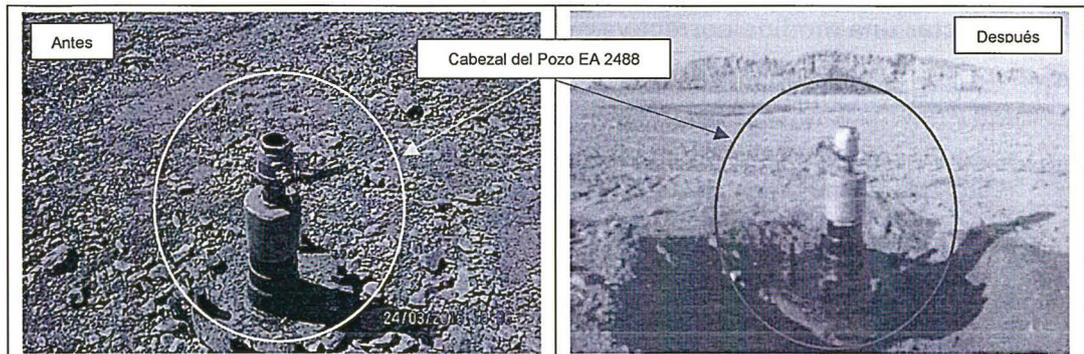
Cuadro N° 11: Fotografías respecto la conducta 1

- 72. Del análisis de los documentos detallados en el cuadro precedente, se tiene que el administrado realizó con posterioridad al derrame de hidrocarburos ocurrido el 22 de marzo del 2015, el reemplazo e instalación de una campana, válvula y niple en el cabezal del Pozo EA 2488 (elementos de hermeticidad)⁵¹, conforme se muestra en las siguientes fotografías:

74. De ello, se advierte que el administrado acreditó que instaló la válvula, campana y niple en el cabezal del Pozo EA 2488 y el cerco perimétrico alrededor del referido pozo en el Lote X; sin embargo, no evidenció que posterior a la ocurrencia del derrame del 24 de marzo del 2015 realizó la verificación de hermeticidad del cabezal del pozo, mediante la ejecución de inspecciones periódicas del torque en la unión roscada del tapón en el cabezal del Pozo EA 2488.

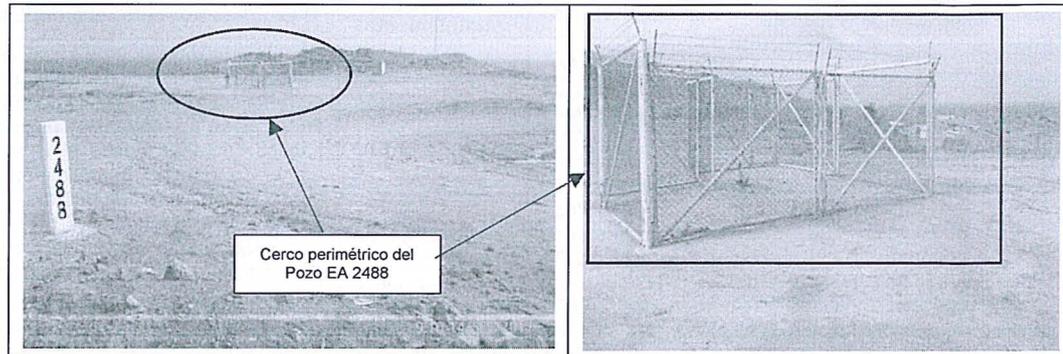
acreditó la instalación del cerco perimétrico en setiembre del 2017⁵², conforme se muestra a continuación:

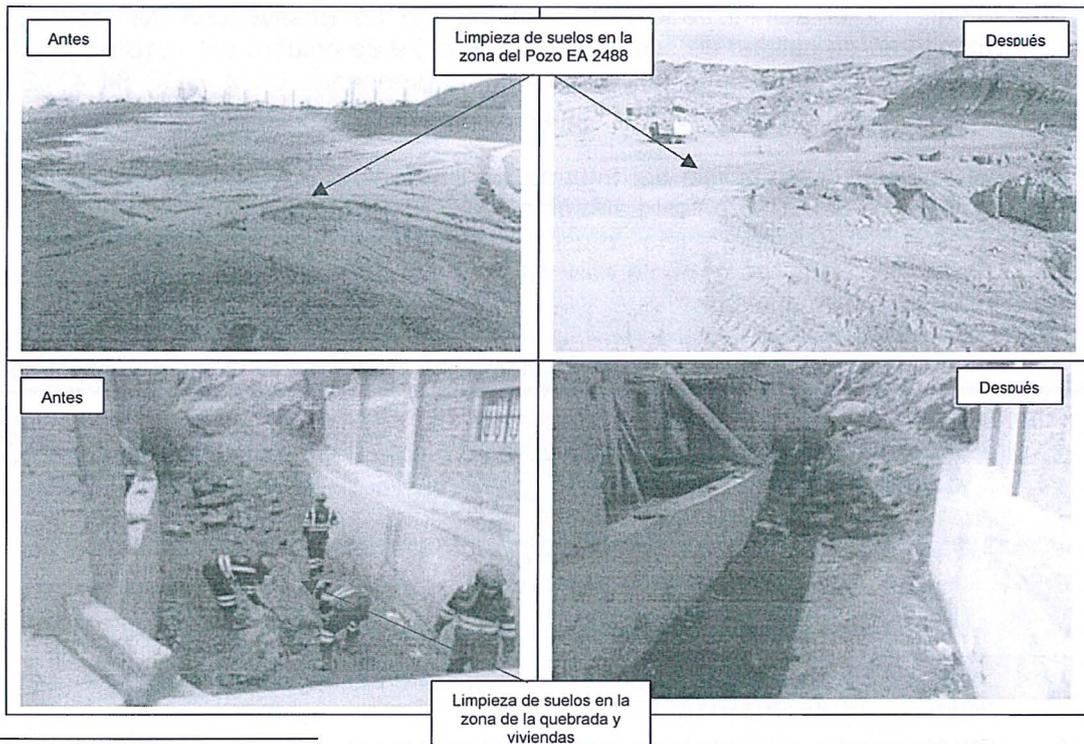
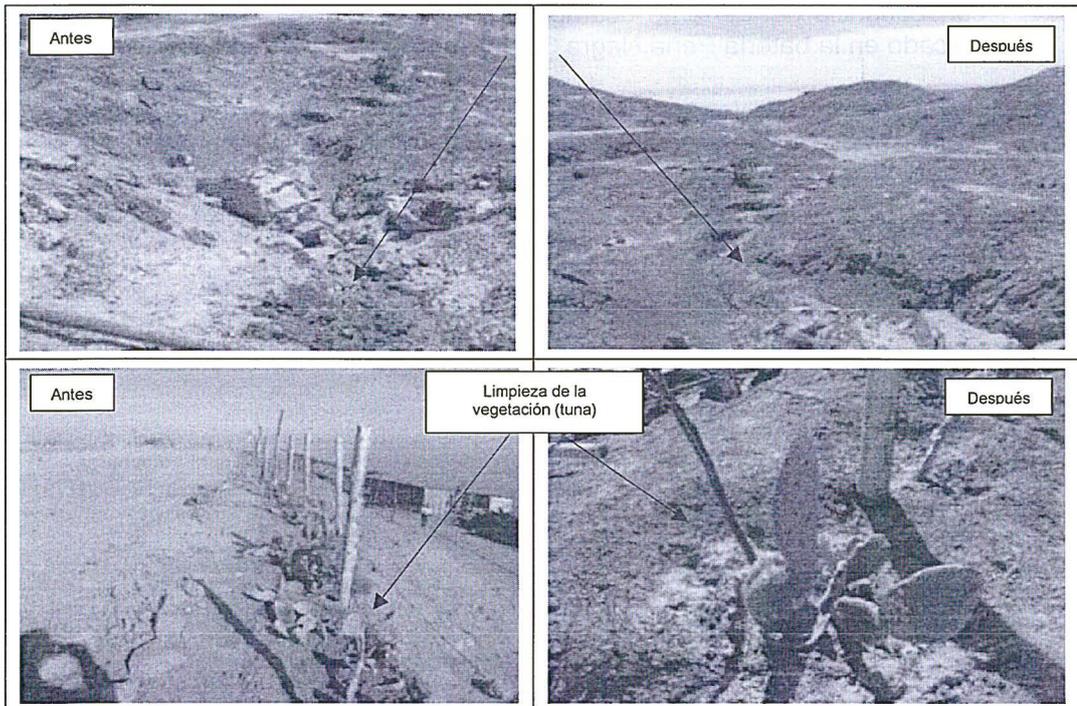
Cuadro N° 13: Fotografías presentadas por el administrado

- 83. Del análisis de los documentos detallados en el cuadro precedente, se advierte que el administrado realizó la limpieza de las áreas afectadas por el derrame de hidrocarburos ocurrido el 22 de marzo del 2015⁶⁰, conforme se muestra a continuación:
