EXPEDIENTE N° : 0911-2018-OEFA/DFAI/PAS
ADMINISTRADO : REFINERIA LA PAMPILLA S.A.A.¹
UNIDAD FISCALIZABLE : REFINERIA LA PAMPILLA
UBICACIÓN : DISTRITO DE VENTANILLA, PROVINCIA
CONSTITUCIONAL DEL CALLAO
SECTOR : HIDROCARBUROS LÍQUIDOS
MATERIAS : ARCHIVO
REGISTRO DE ACTOS ADMINISTRATIVOS

III.1. **Único hecho imputado:** Refinería La Pampilla S.A.A. no cumplió con colocar la línea de 14" de diámetro sobre un soporte adecuado, de acuerdo a lo establecido en su PAMA, produciéndose un orificio en la tubería de 14" de diámetro que desencadenó en un derrame de hidrocarburos el 8 de diciembre del 2014, generándose daño potencial a la flora o fauna

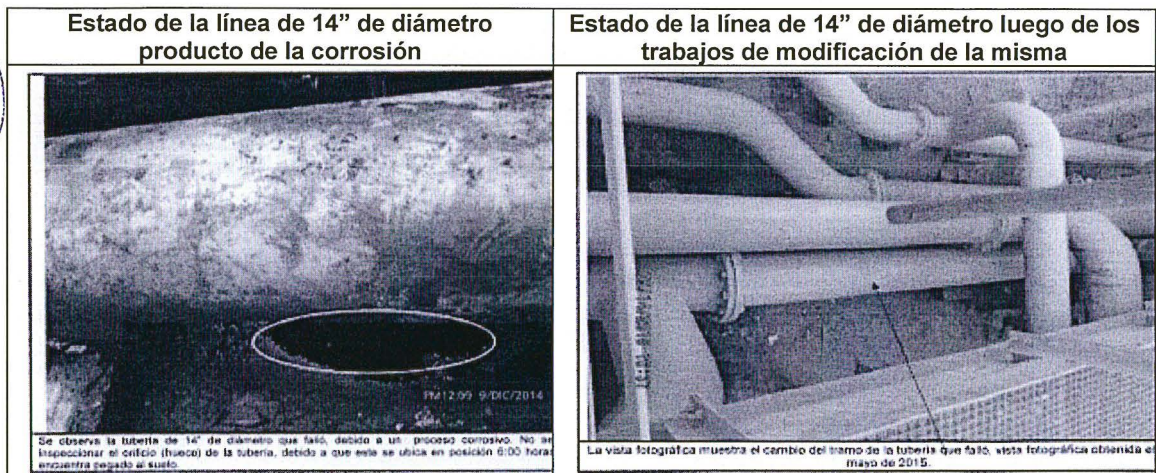
Gráfico N° 2: Cambio de la línea de 14" de diámetro

- Al respecto, conviene precisar que, de acuerdo con lo señalado Informe de Supervisión 2015, en mayo del 2015, el administrado cumplió con realizar el cambio de la línea de 14" de diámetro afectada por el proceso corrosivo, la cual se encuentra sobre un soporte compuesto por bloques de concreto, conforme se demuestra a continuación:

- Cabe acotar que, conforme con el compromiso asumido por el administrado en el PAMA, no se precisa las condiciones y/o características referidas al soporte que contienen las tuberías a instalar, por lo que dicha particularidad no se desprende del PAMA del administrado.
- Adicionalmente a lo anterior, de acuerdo con la información obrante en el Informe de Supervisión 2015, la Dirección de Supervisión concluyó que, en atención al escrito presentado por Relapasaa mediante el escrito con registro N° 15332 del 20 de marzo del 2015¹¹, el cual contiene el Informe Técnico N° RGM-004/15 elaborado por la consultora RGM ING S.R.L. (en lo sucesivo, el **Informe Técnico**)¹², "la falla

se inició en el exterior del tubo por efectos de corrosión externa, hasta producir la perforación del tubo”; por lo tanto, “el proceso corrosivo que afectó la línea de 14” de diámetro está relacionado directamente a una falta de inspección y mantenimiento oportuno de la tubería”¹³.

16. Por consiguiente, en la imputación de cargos se señaló que la falta de colocación de la línea de 14” de diámetro sobre un soporte adecuado ocasionó el orificio en la mencionada tubería; no obstante, de acuerdo con lo actuado en el Informe de Supervisión 2015, la corrosión de la línea de 14” se debió a una falta de inspección y mantenimiento de la tubería, contrariamente a lo señalado en la imputación de cargos.
