EXPEDIENTE N° : 701-2018-OEFA/DFAI/PAS
 ADMINISTRADO : PETROLERA MONTEERRICO S.A.¹
 UNIDAD FISCALIZABLE : LOTE XX
 UBICACIÓN : DISTRITO DE ZORRITOS Y CANOAS DE PUNTA
 SAL, PROVINCIA DE CONTRALMIRANTE VILLAR,
 DEPARTAMENTO DE TUMBES
 SECTOR : HIDROCARBUROS LÍQUIDOS
 MATERIAS : MEDIDAS DE PREVENCIÓN
 RESPONSABILIDAD ADMINISTRATIVA
 ARCHIVO
 REGISTRO DE ACTOS ADMINISTRATIVOS

Lima, 30 NOV. 2018

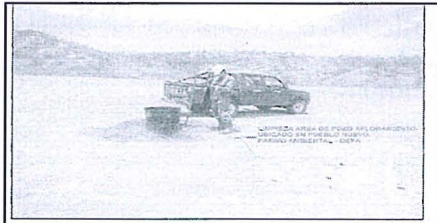
FOTOGRAFIA 1.- Se limpió área y se retiró suelo con indicios de presencia de hidrocarburos alrededor del pozo de afloramiento natural de hidrocarburo en un área aproximada de 2 m2 (referencia campo deportivo del centro poblado Pueblo Nuevo - Zorritos).

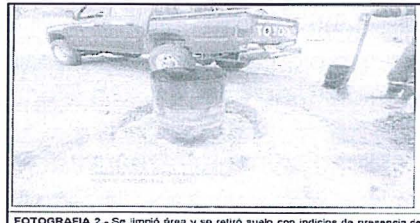
FOTOGRAFIA 2.- Se limpió área y se retiró suelo con indicios de presencia de hidrocarburos alrededor del pozo de afloramiento natural de hidrocarburo en un área aproximada de 2 m2 (referencia campo deportivo del centro poblado Pueblo Nuevo - Zorritos).

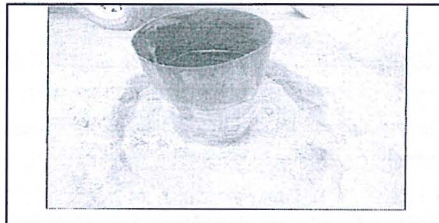
FOTOGRAFIA 3.- Se limpió área y se retiró suelo con indicios de presencia de hidrocarburos alrededor del pozo de afloramiento natural de hidrocarburo en un área aproximada de 2 m2 (referencia campo deportivo del centro poblado Pueblo Nuevo - Zorritos).

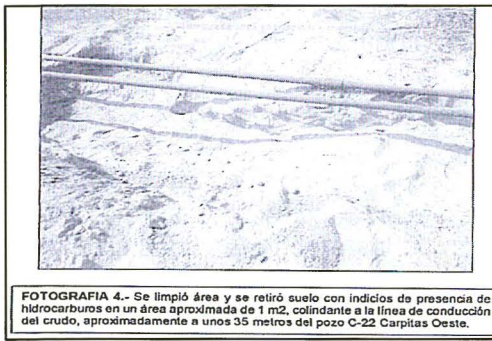
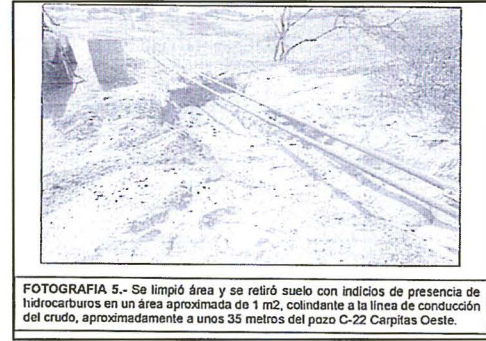
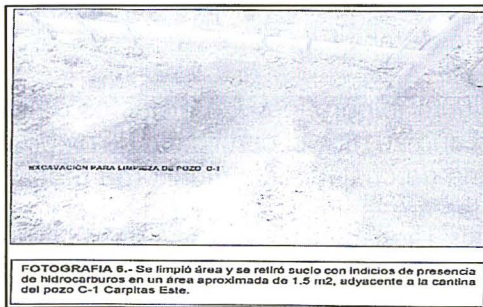
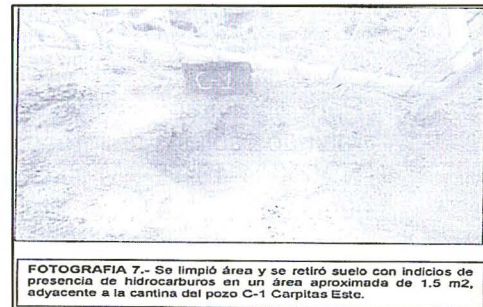
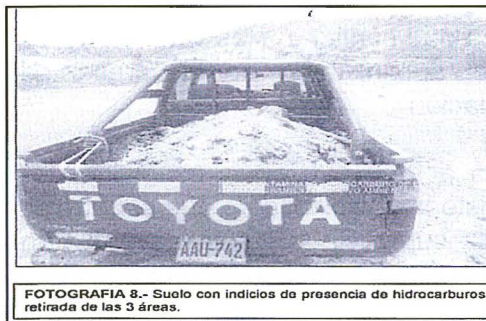
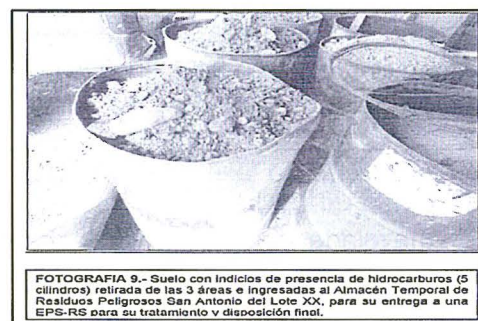
57. En el presente caso, la conducta infractora está referida a que Petrolera Monterrico no adoptó las medidas de prevención a fin de evitar los impactos negativos al suelo sin protección derivados de los derrames, fugas y/o liqueos de hidrocarburos, detectados durante la supervisión del 6 al 9 de octubre del 2015, toda vez que se detectó la presencia de suelos impregnados con hidrocarburos en las siguientes áreas:
