EXPEDIENTE N° : 0303-2018-OEFA/DFAI/PAS  
 ADMINISTRADOS : COMPAÑÍA MINERA COLQUIRRUMI S.A.<sup>1</sup>  
 CENTRO DE INVESTIGACIÓN Y ESTUDIOS  
 MINERO AMBIENTAL S.A.C.<sup>2</sup>  
 UNIDAD FISCALIZABLE : PASIVOS AMBIENTALES MINEROS DE LA  
 UNIDAD MINERA COLQUIRRUMI - ÁREA  
 HUALGAYOC  
 UBICACIÓN : DISTRITO Y PROVINCIA DE HUALGAYOC,  
 DEPARTAMENTO DE CAJAMARCA  
 SECTOR : MINERÍA  
 MATERIAS : COMPROMISOS AMBIENTALES  
 RESPONSABILIDAD ADMINISTRATIVA  
 ARCHIVO

#### III.1. Hecho imputado N° 1: Minera Colquirrumi y CIEMAM no realizaron el relleno y la cobertura con arcilla y tierra de cultivo en la bocamina BM-07, incumpliendo lo establecido en su instrumento de gestión ambiental

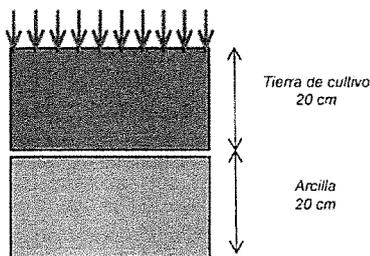
En las bocaminas con drenaje, chimeneas y tajos se empleará dos capas sobre el material de desmonte, compuestas por arcilla y tierra de cultivo, en bocaminas herméticas o sin drenaje se emplearán una capa de tierra de cultivo.

La cobertura y revegetación a utilizar es del Tipo III (Ver Figura N° 5.7.4-3)

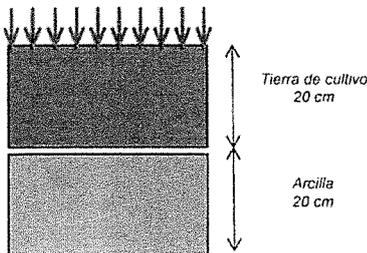
En las bocaminas con drenaje, chimeneas y tajos se empleará dos capas sobre el material de desmonte, compuestas por arcilla y tierra de cultivo, en bocaminas herméticas o sin drenaje se emplearán una capa de tierra de cultivo.

La cobertura y revegetación a utilizar es del Tipo III (Ver Figura N° 5.7.4-3)

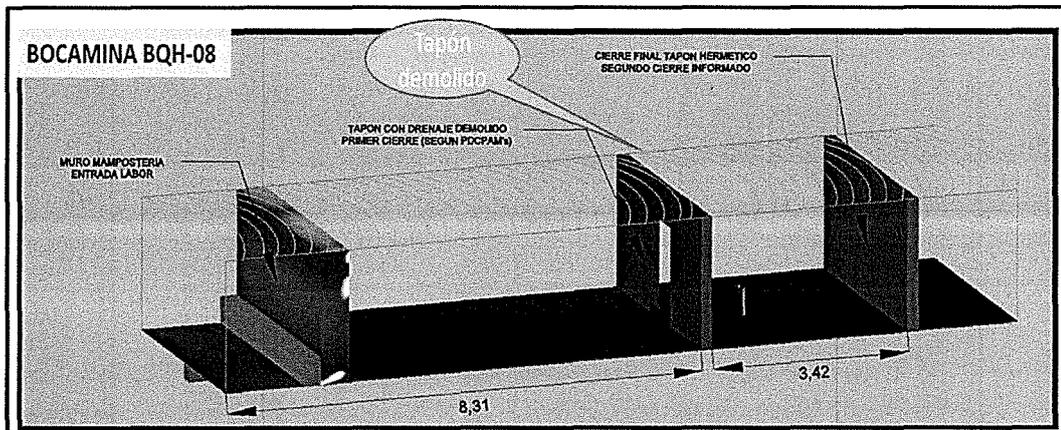
**Imagen 1: Estructura del tapón hermético implementado en la bocamina BQH-08.**

- 48. Del mismo modo, Minera Colquirrumi y CIEMAM señalaron que el cierre de la bocamina BQH-08 con tapón hermético imposibilita la salida de drenajes desde 0,5 l/s hasta 3.0 l/s, con la finalidad de acreditar la estructura del cierre de la bocamina, presentaron las siguientes imágenes:

50. Ahora bien, del análisis de las fotografías se advierte que para el cierre de la bocamina BQH-08, se han utilizado 2 estructuras de taponamiento de concreto y acero de refuerzo, para las cuales se ha considerado que contengan flujos de drenaje de hasta 3.0 l/s. Del mismo modo, dichas estructuras presentan una resistencia de carga hidráulica mayor a 4 metros por encima del techo de la bocamina.

51. Asimismo, de acuerdo a lo mencionado en la audiencia de informe oral y de lo advertido en las fotografías, se aprecia que se ha considerado el uso inyecciones de resinas a alta presión a fin de obturar toda fractura de roca. En consecuencia, todas las medidas antes mencionadas le otorgan al tapón la propiedad de hermeticidad, lo cual consiste en un tapón que cierra la bocamina de modo que no deja pasar aire ni líquido.

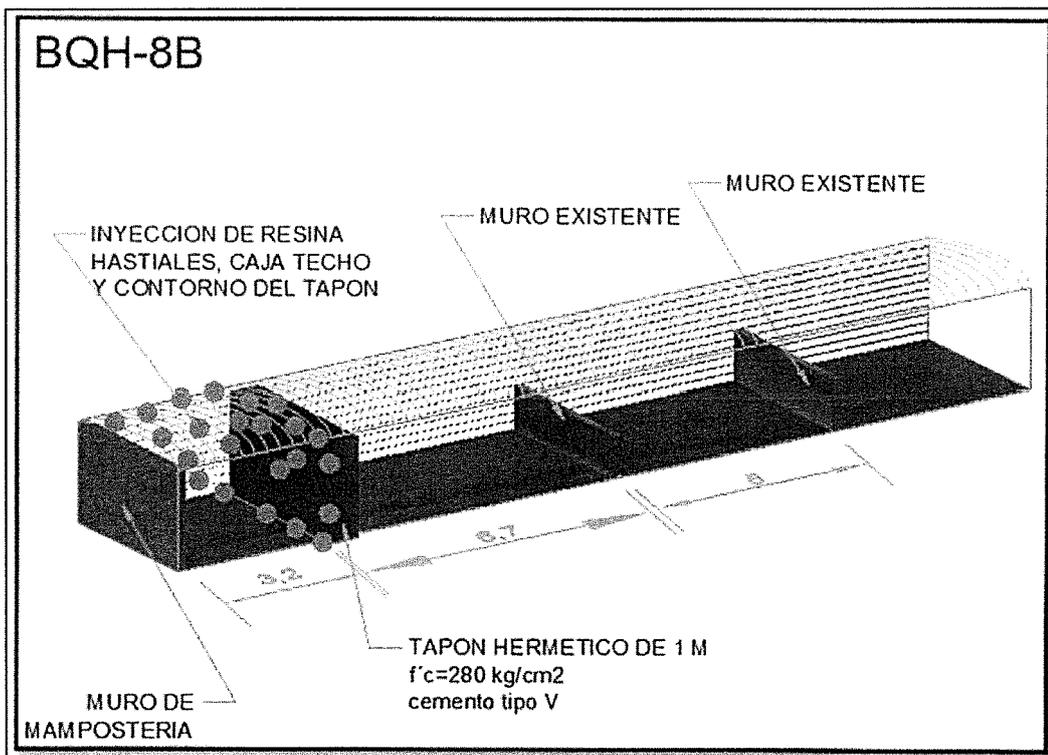
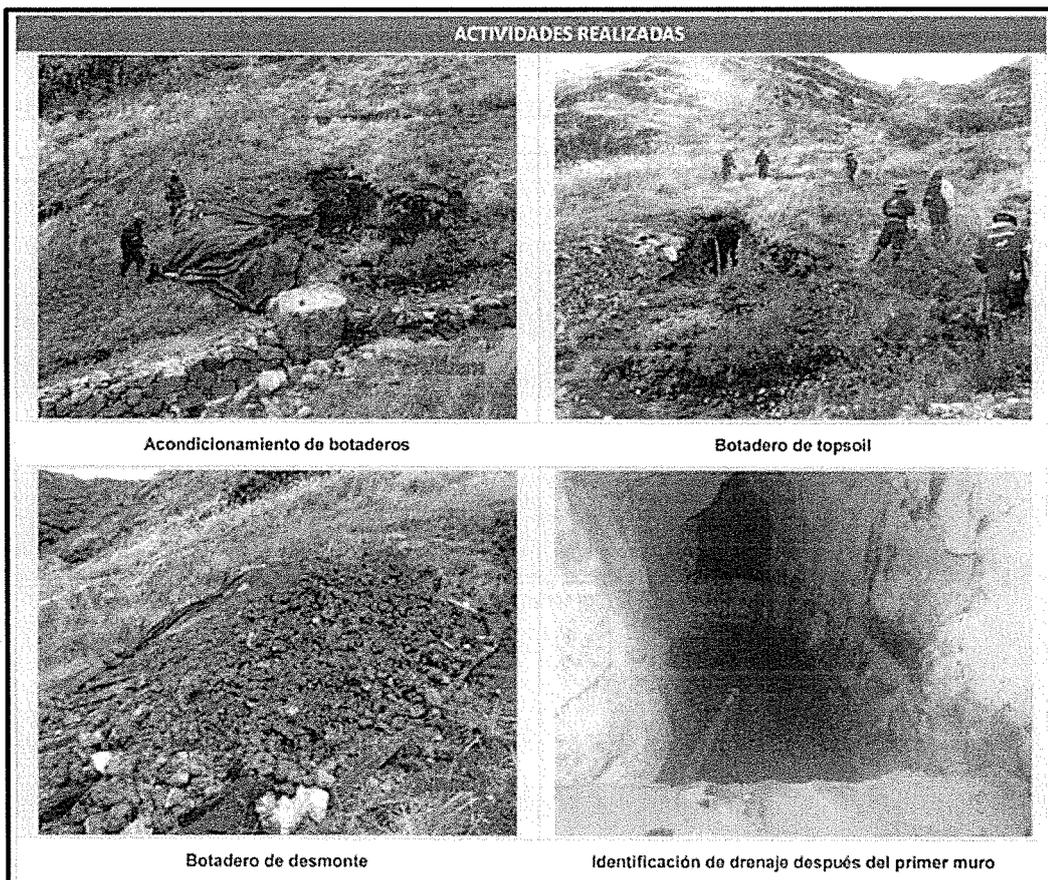
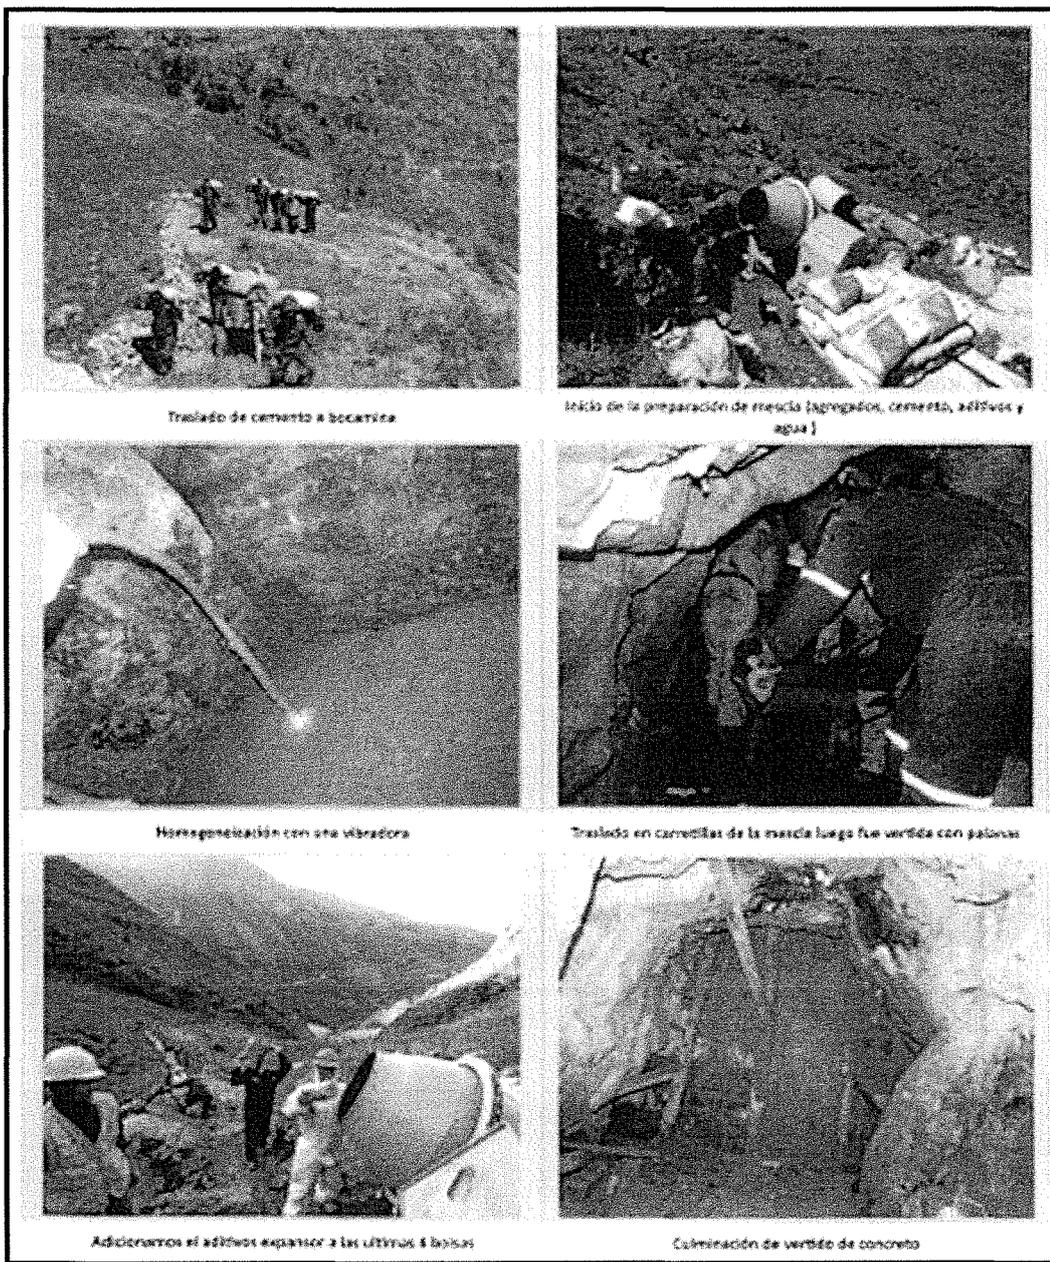
49. Asimismo, con la finalidad de acreditar la ejecución de las acciones de cierre de la bocamina BQH-08, Minera Colquirrumi y CIEMAM presentaron las siguientes fotografías:

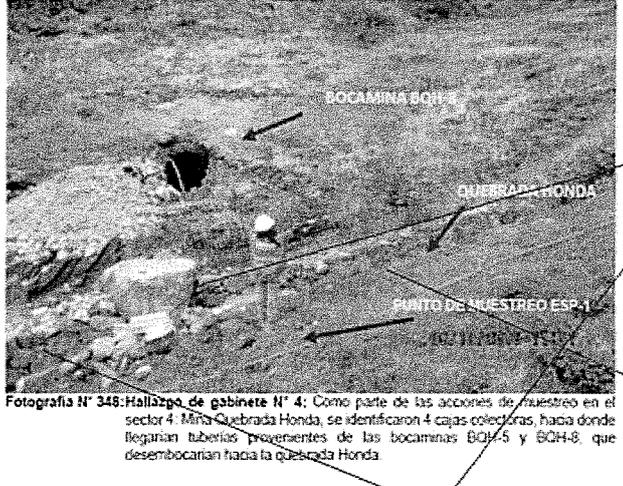
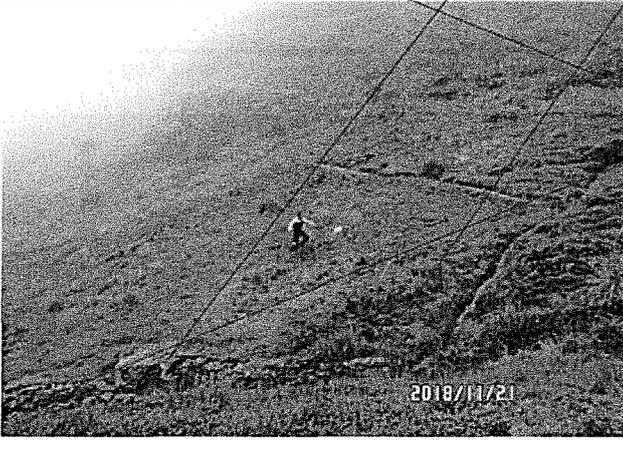
con coordenadas de georreferenciación, de la comparación de algunos puntos de referencia de dicha fotografía y de la Fotografía N° 348 del del Panel Fotográfico del Informe Preliminar, se concluye que corresponde al área donde se encuentra la bocamina BQH-08. Para un mejor entender, a continuación, se presenta el comparativo entre ambas fotografías:

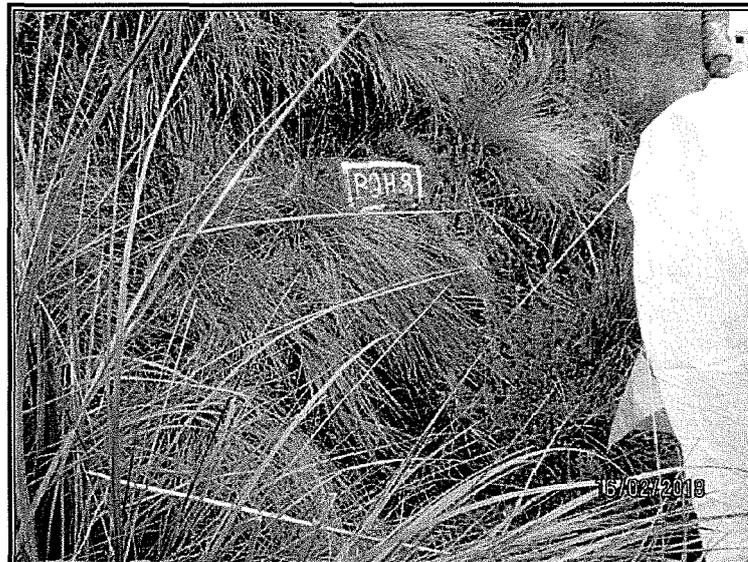
- 54. Cabe indicar que, durante las acciones de la Supervisión Regular 2018, la Dirección de Supervisión verificó que la bocamina BQH-8 se encontraba cerrada, con presencia de cobertura vegetal y que sobre la misma no se advirtió presencia de drenaje, tal como consta en las siguientes fotografías:

Fotografía N° 104: Bocamina BQH-8. Ubicada en el Sector 4: Mina Quebrada Honda, con coordenadas WGS 84 - Zona 17L: N 9251757; E 765520. Se observa que el área de la Bocamina se encontraba cubierta con vegetación típica de la zona.

57. En ese sentido, se concluye que, a la fecha de la emisión de la presente Resolución, se corrobora que Minera Colquirrumi y CIEMAM ejecutaron el cierre de la bocamina BQH-8 con tapón hermético, perfilamiento y colocación de cobertura vegetal acorde al entorno.

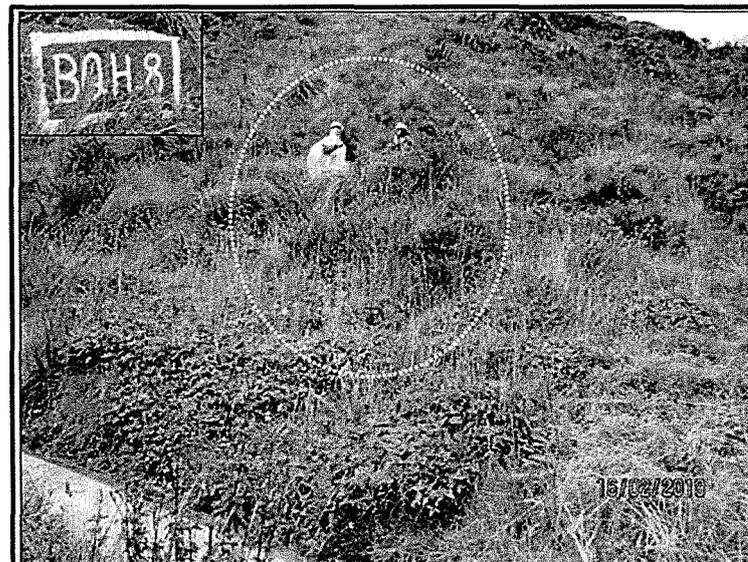
Fotografía N° 105: Vista panorámica del área de la Bocamina BQH-8. Ubicada en el Sector 4: Mina Quebrada Honda, con coordenadas WGS 84 - Zona 17L: N 9251757; E 765520. Se observa que el área de la Bocamina se encontraba cubierta con vegetación típica de la zona.
