Resolución Directoral N° 3055-2018-OEFA/DFAI

Expediente N° 1409-2018-OEFA/DFAI/PAS

EXPEDIENTE N° : 1409-2018-OEFA/DFAI/PAS
ADMINISTRADO : MINERA LA ZANJA S.R.L.
UNIDAD FISCALIZABLE : LA ZANJA
UBICACIÓN : DISTRITOS DE PULLAN Y TONGOD,
PROVINCIAS DE SANTA CRUZ DE
SUCCHABAMBA Y SAN MIGUEL DE
PALLAQUES Y DEPARTAMENTO DE
CAJAMARCA
SECTOR : MINERÍA
MATERIAS : RESPONSABILIDAD ADMINISTRATIVA
ARCHIVO

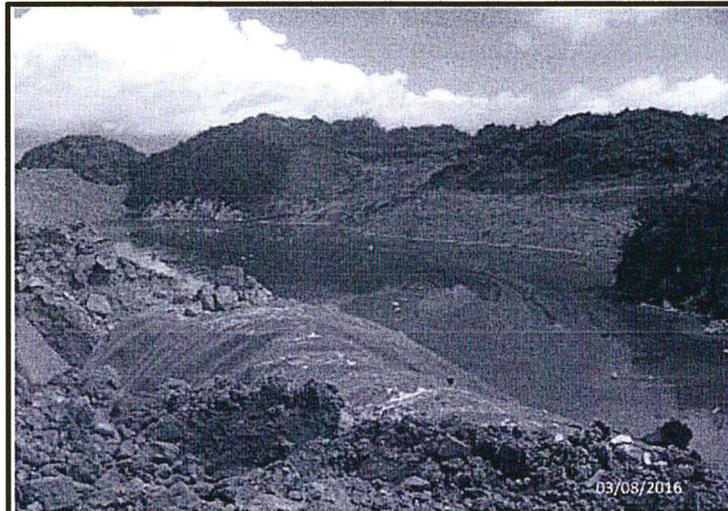
Fotografía N° 84: Hallazgo N° 1. En el depósito de desmonte DME Pampa Verde, con coordenadas UTM WGS 84 E-730139, N-9245329, se observó un área con disposición de lodos que provendrían del tratamiento de aguas ácidas en la Planta Pampa Verde.

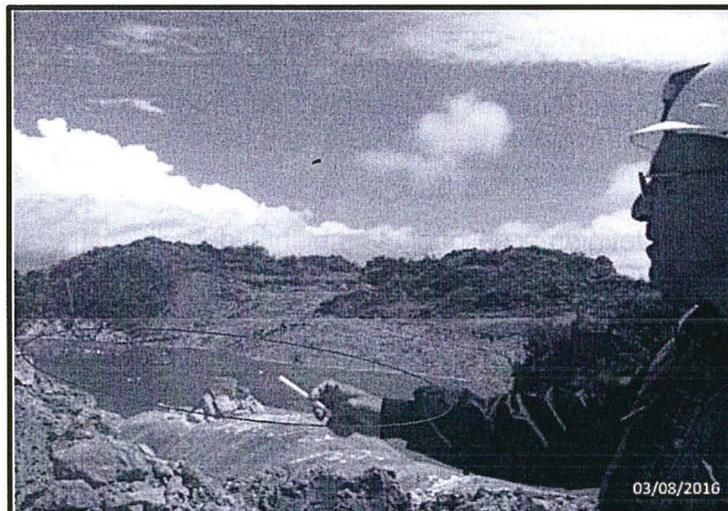
Fotografía N° 85: Hallazgo N° 1. Verificación de la disposición de lodos por el supervisor del OEFA donde se puede observar que el vaso no se encuentra revestido con geomembrana.

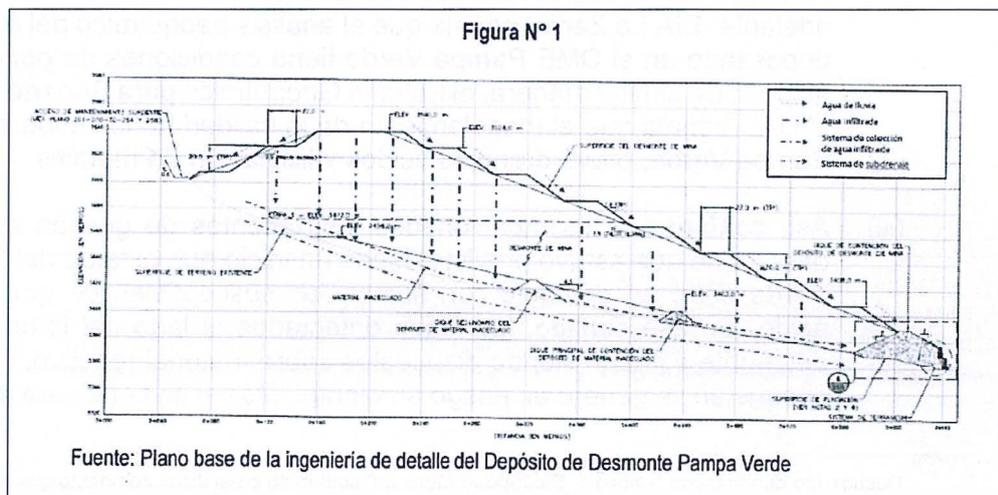
- (i) Al momento de la Supervisión Regular 2016, se verificó que el DME Pampa Verde cuenta con un sistema de colección de aguas de subdrenaje y de agua filtrada, el cual capta las referidas aguas para derivarlas posteriormente a su tratamiento. Además, el mencionado depósito también cuenta con canales perimetrales internos para captar el agua de escorrentía y derivarla a la planta de tratamiento, como se aprecia de los planos 201-070-030-200 y secciones B y C del plano 201-070-030-258¹⁵ y de la siguiente imagen¹⁶:

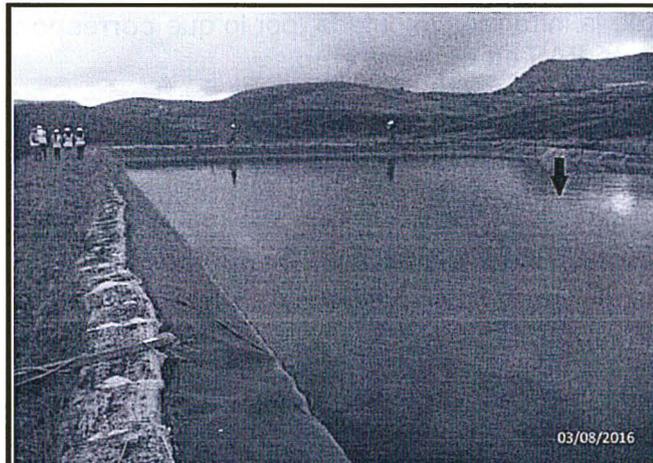
Fotografía N° 86: Hallazgo N° 2. En la poza N° 10 ubicada con coordenadas UTM WGS 84 E-733422, N-9244165 que según el administrado debería coleccionar agua de escorrentía, se verificó el ingreso y la acumulación de agua residual doméstica.

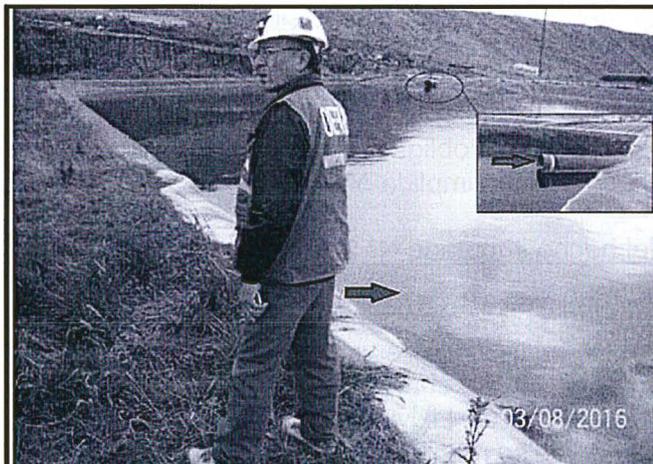
Fotografía N° 87: Hallazgo N° 2. Vista donde se puede observar la tubería de salida (ver recuadro en primer plano) hacia el canal de coronación del PAD de Lixiviación. También se puede observar el ingreso del agua residual doméstica a la poza que cuenta con revestimiento de geomembrana HDPE.

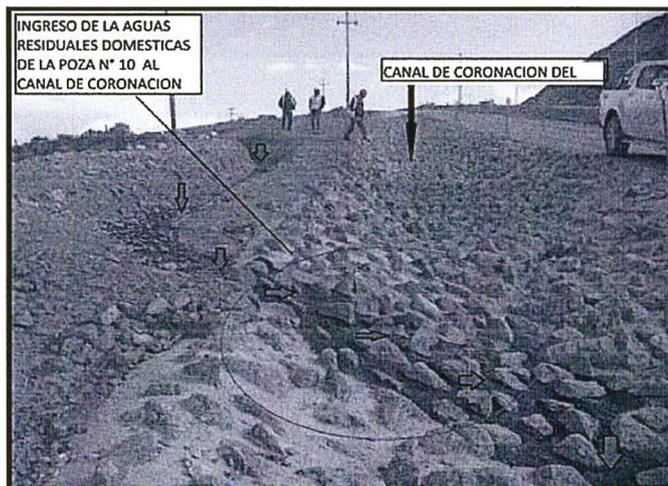
Fotografía N° 88: Hallazgo N° 2. Vista del canal de coronación del PAD de lixiviación, donde se puede observar el ingreso de las aguas residuales

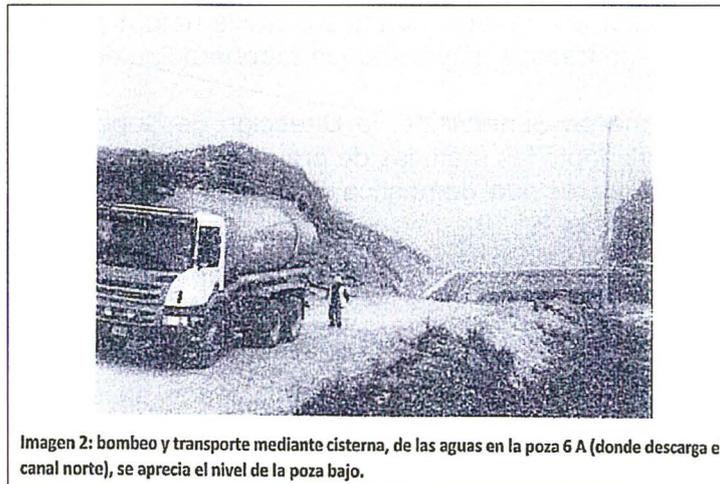
Imagen 2: bombeo y transporte mediante cisterna, de las aguas en la poza 6 A (donde descarga el canal norte), se aprecia el nivel de la poza bajo.

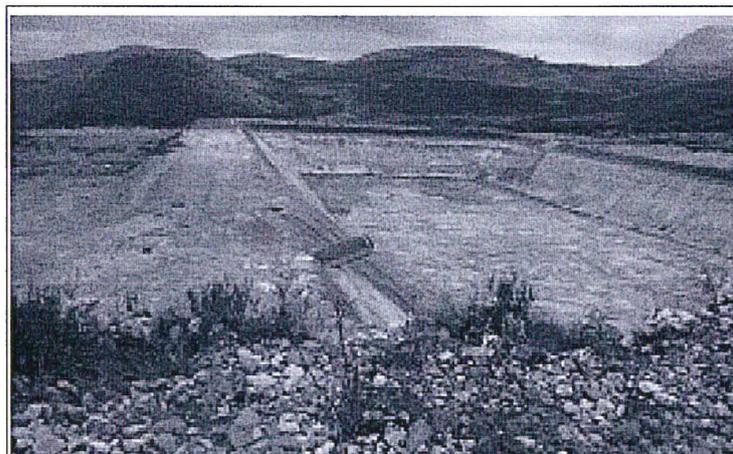
Fotografía de la poza 10 tomada después de la succión con cisterna.

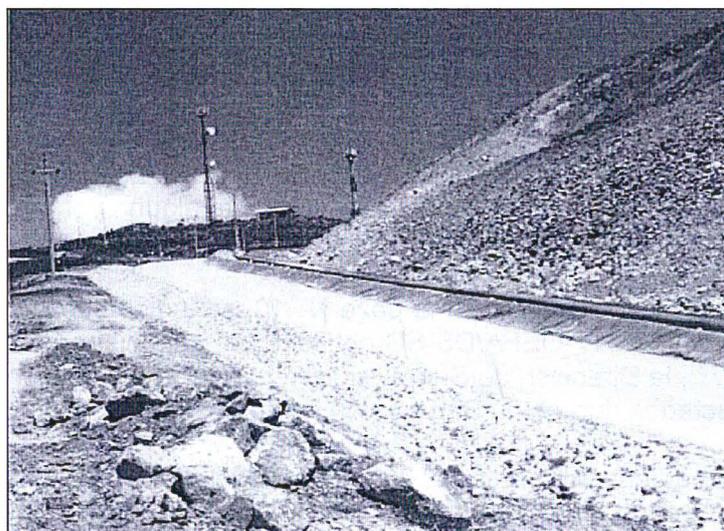
Fotografía panorámica del canal perimetral del pad de lixiviación, construido en concreto tipo mampostería.

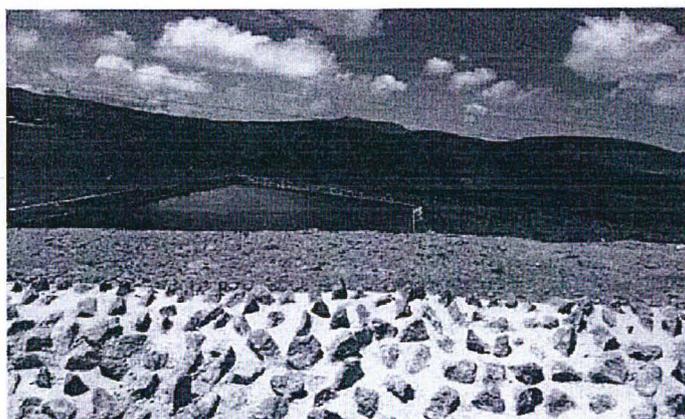
Fotografía con vista más cercana de la piedra caliza que forma parte del canal perimetral del pad de lixiviación.

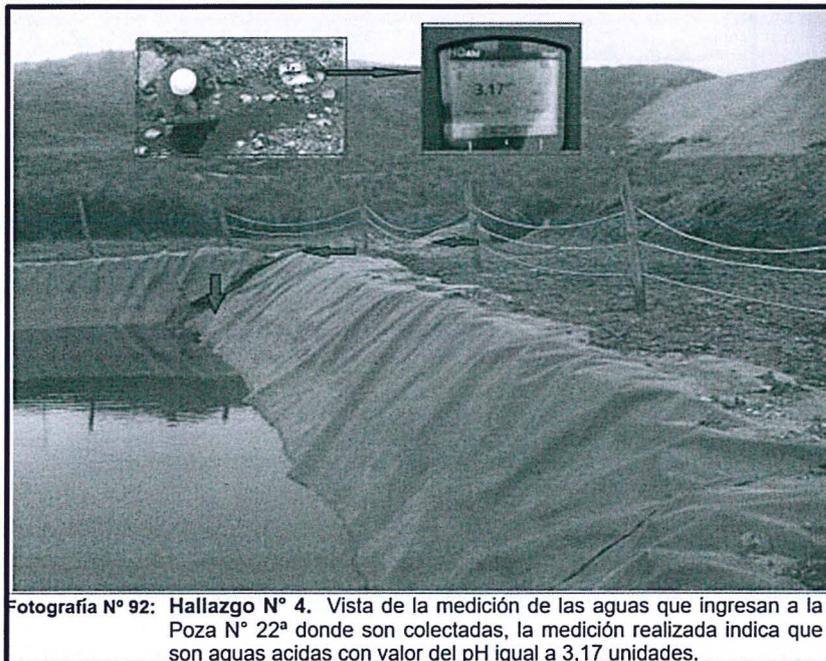
Fotografía N° 92: Hallazgo N° 4. Vista de la medición de las aguas que ingresan a la Poza N° 22ª donde son colectadas, la medición realizada indica que son aguas ácidas con valor del pH igual a 3,17 unidades.

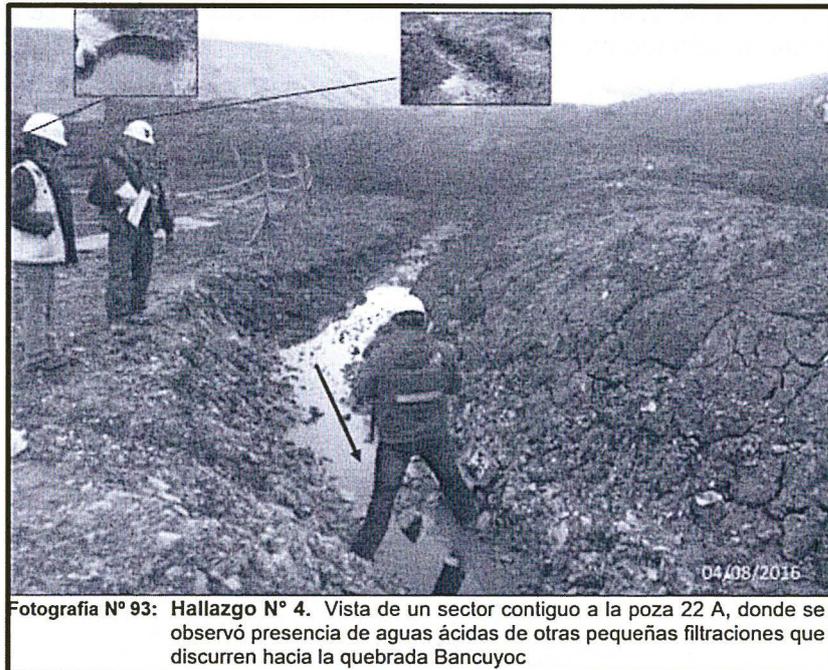
Fotografía N° 93: Hallazgo N° 4. Vista de un sector contiguo a la poza 22 A, donde se observó presencia de aguas ácidas de otras pequeñas filtraciones que discurren hacia la quebrada Bancuyoc

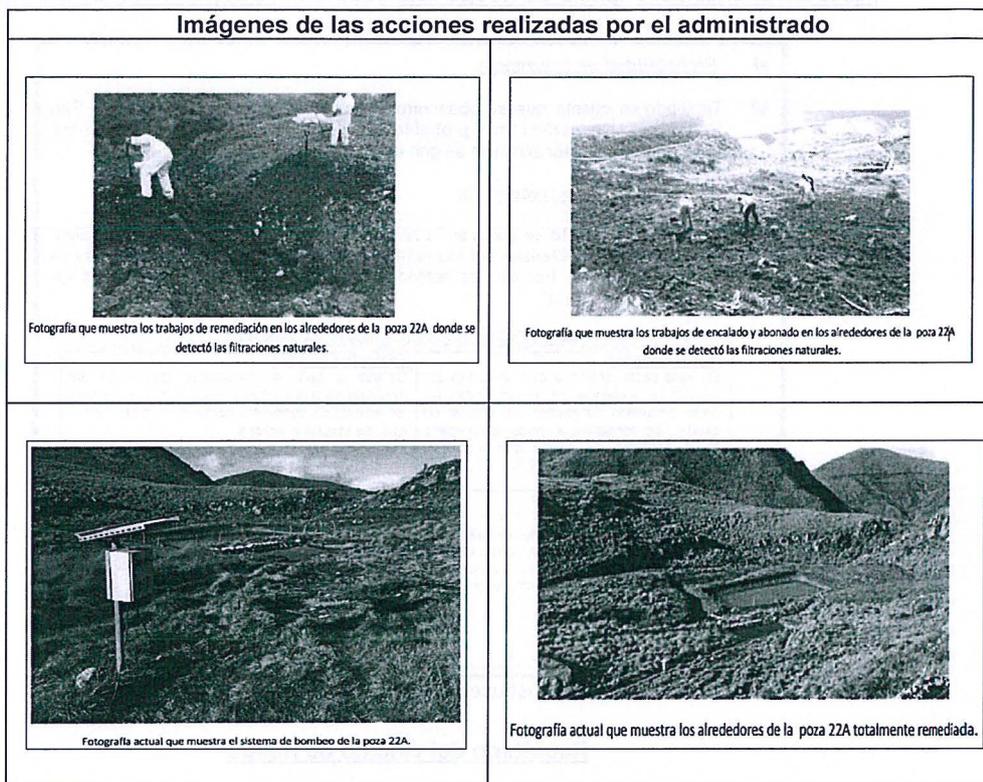
Fuente: Escrito de respuesta al Informe Preliminar

(v) No obstante, las acciones que se advierten en las imágenes anteriores fueron realizadas luego del requerimiento efectuado por la Autoridad de Supervisión, por lo que, en este caso se ha perdido el carácter voluntario, correspondiendo realizar la evaluación de nivel de riesgo de la conducta infractora materia de análisis en aplicación de lo previsto en el numeral 15.2 del artículo 15° del Reglamento de Supervisión del OEFA.

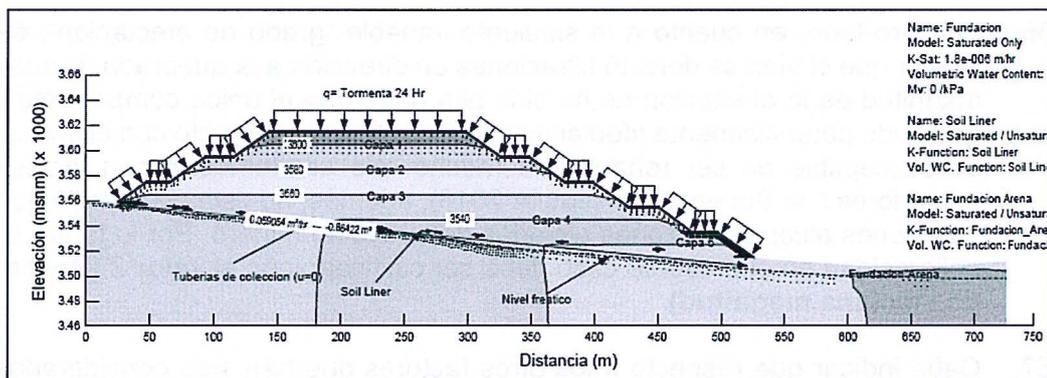
Detalle técnico del sistema de colección de aguas del DME San Pedro Sur

- 47. El Reglamento de Supervisión del OEFA establece que se estimará la probabilidad de ocurrencia del peligro o amenaza que comprometa el entorno natural como consecuencia del incumplimiento de una obligación fiscalizable. Esta probabilidad se expresa en la frecuencia con la que podría generarse el riesgo en función a la actividad que realiza el administrado.
- 48. En ese sentido, es importante señalar que el DME San Pedro Sur está conformado por un sistema para el manejo de agua, el cual consta de tuberías colectoras perforadas para el drenaje de la infiltración de agua de lluvia para captar y conducir el agua fuera de este componente hacia las pozas ubicadas aguas abajo. Para mayor detalle se muestra la siguiente imagen:

- 49. De acuerdo a lo anterior, resulta razonable señalar que la presencia de precipitaciones en la zona determina la posibilidad de las filtraciones a lo largo del lugar del hallazgo. En tal sentido, teniendo en cuenta que la época de lluvias comprende la temporada de estiaje y avenida en un año.

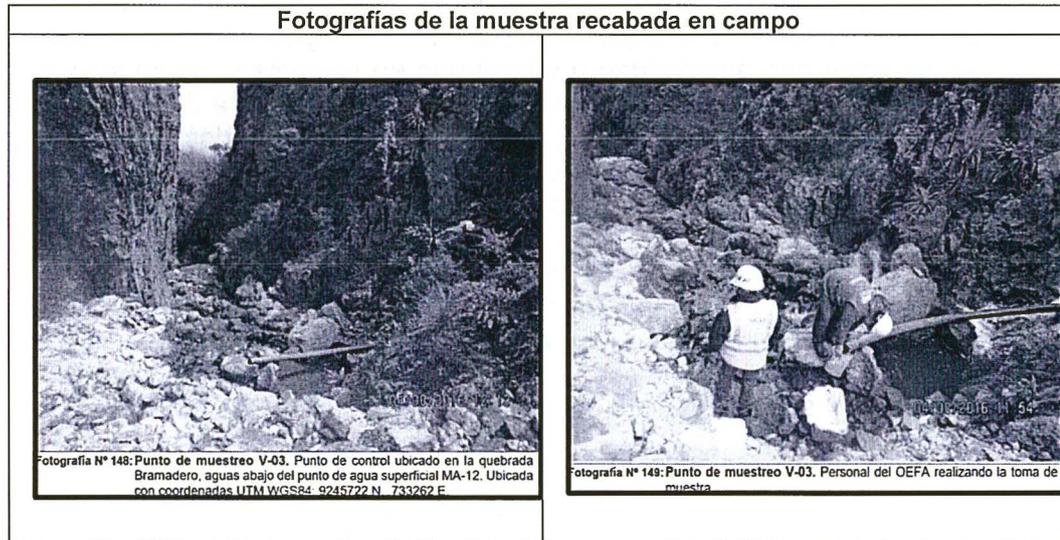
65. Durante la Supervisión Regular 2016, la Dirección de Supervisión tomó una muestra en el punto de control "V-03", correspondiente al vertimiento doméstico ubicado en las coordenadas WGS 84 Zona 17: 733262E, 9245722N.⁴⁴ Este hecho se sustenta en las fotografías N° 148 a la N° 150 del Panel Fotográfico del Informe de Supervisión⁴⁵, las cuales se muestran a continuación:
