Organismo de Evaluación y Fiscalización Ambiental

Resolución Directoral N° 3064/2018-OEFA/DFAI

EXPEDIENTE N.º : 0666-2018-OEFA/DFAI/PAS
 ADMINISTRADO : LA ARENA S.A.¹
 PROYECTO DE EXPLORACION : LA COLORADA
 UBICACIÓN : DISTRITO DE CACHICADAN, PROVINCIA DE SANTIAGO DE CHUCO, DEPARTAMENTO DE LA LIBERTAD
 SECTOR : MINERÍA
 MATERIA : RESPONSABILIDAD ADMINISTRATIVA ARCHIVO

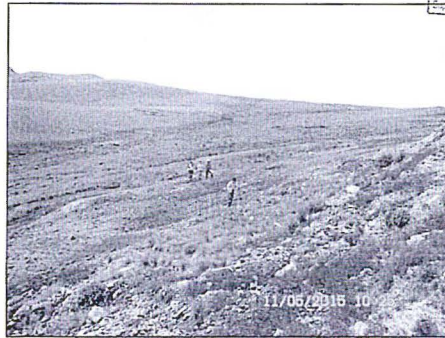
FOTOGRAFIA N° 9: Vista panorámica de la plataforma de perforación sin identificación. Ubicado en coordenadas UTM 9120657N 822294E Datum WGS-84, zona 17. Inmediatamente después de la plataforma se observó terreno con material expuesto sobre la superficie, hacia arriba.

HALLAZGOS	
Nº	
1	HALLAZGO: Se verifico en las coordenadas UTM y Datum WGS-84 9120657N y 822294E, material dispuesto sobre la superficie y expuesto a la intemperie. La misma que se ubica en un talud por encima de la plataforma de perforación en las coordenadas WGS-84 9120657N 822294E.

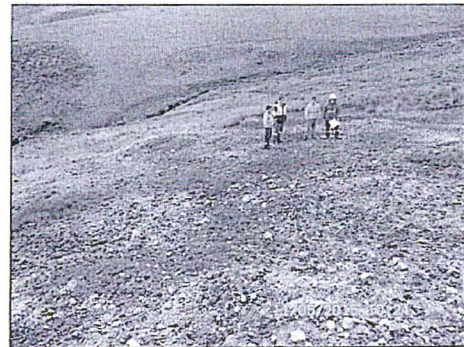
FOTOGRAFIA N° 10: Vista de la plataforma de perforación sin identificación. Ubicado en coordenadas UTM 9120657N 822294E Datum WGS-84, zona 17. Se observó material expuesto a la intemperie.

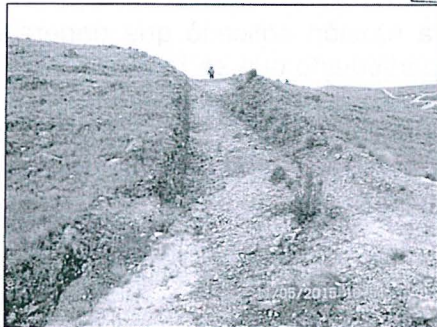
FOTOGRAFÍA N° 13: Vista panorámica de acceso que va hacia la plataforma de perforación CO-R13-AZ-270. Ubicado en coordenadas UTM 9120617N 822195E Datum WGS-84, zona 17.

Nº	HALLAZGOS
4	HALLAZGO: Se observó un acceso en las coordenadas WGS-84 9120617 N y 822195 E, que llega hacia la plataforma de perforación con identificación CO-R13-AZ-270, ubicado en las coordenadas WGS-84 9 120 619 N y 822 237 E.

19. Finalmente, respecto del hecho imputado N° 3, se debe advertir que la falta de cierre del acceso a la plataforma podría acelerar la erosión eólica del suelo, toda vez que los suelos están expuestos debido a la carencia de vegetación; quedando expuestos a la precipitación y a la erosión eólica lo que genera remoción del suelo²³, generándose así material particulado que se moviliza fácilmente a áreas cercanas por la escorrentía o el aire. Lo que podría afectar también a la vegetación circundante; debido a que los sedimentos y el material particulado podrían llegar a las plantas y cubrirlas, interfiriendo en la cantidad de luz y radiación solar que reciben, lo que afecta su fisiología y finalmente su crecimiento²⁴.

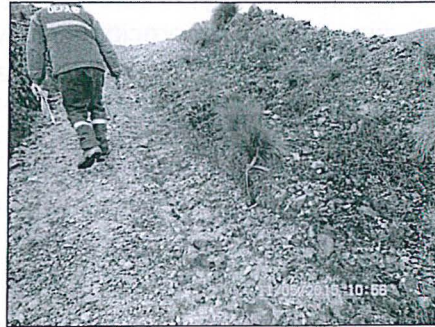
FOTOGRAFÍA N° 14: Vista de acceso hacia la plataforma de perforación CO-R13-AZ-270. Ubicado en coordenadas UTM 9120617N 822195E Datum WGS-84, zona 17.

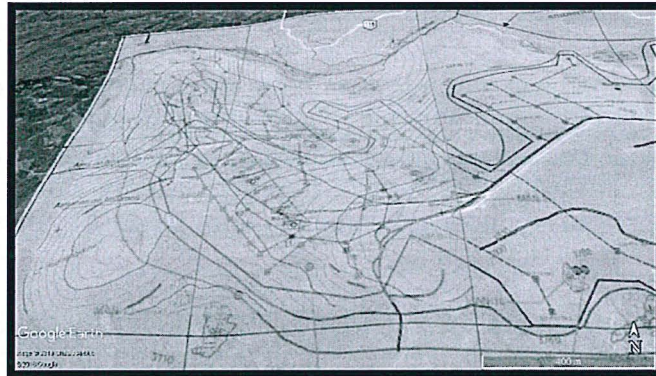
Superposición de Planos de la DIA La Colorada y EIASd La Colorada

Resolución Directoral N° 476-2013-MEM/AAM de fecha 10 de diciembre de 2013, (en adelante, **EIASd La Colorada**), se advierte que las actividades de exploración realizadas en cada uno de estos instrumentos de gestión ambiental corresponden a la misma zona, tal como se observa de la superposición de sus planos, por lo que se concluye que el EIASd La Colorada es una continuación de las actividades de exploración de la DIA La Colorada.
